**CASTELO PEDRAS ALTAS**

## **Relatório 8**

**Janeiro e fevereiro 2026**

Objeto: Restauro do Castelo de Pedras Altas

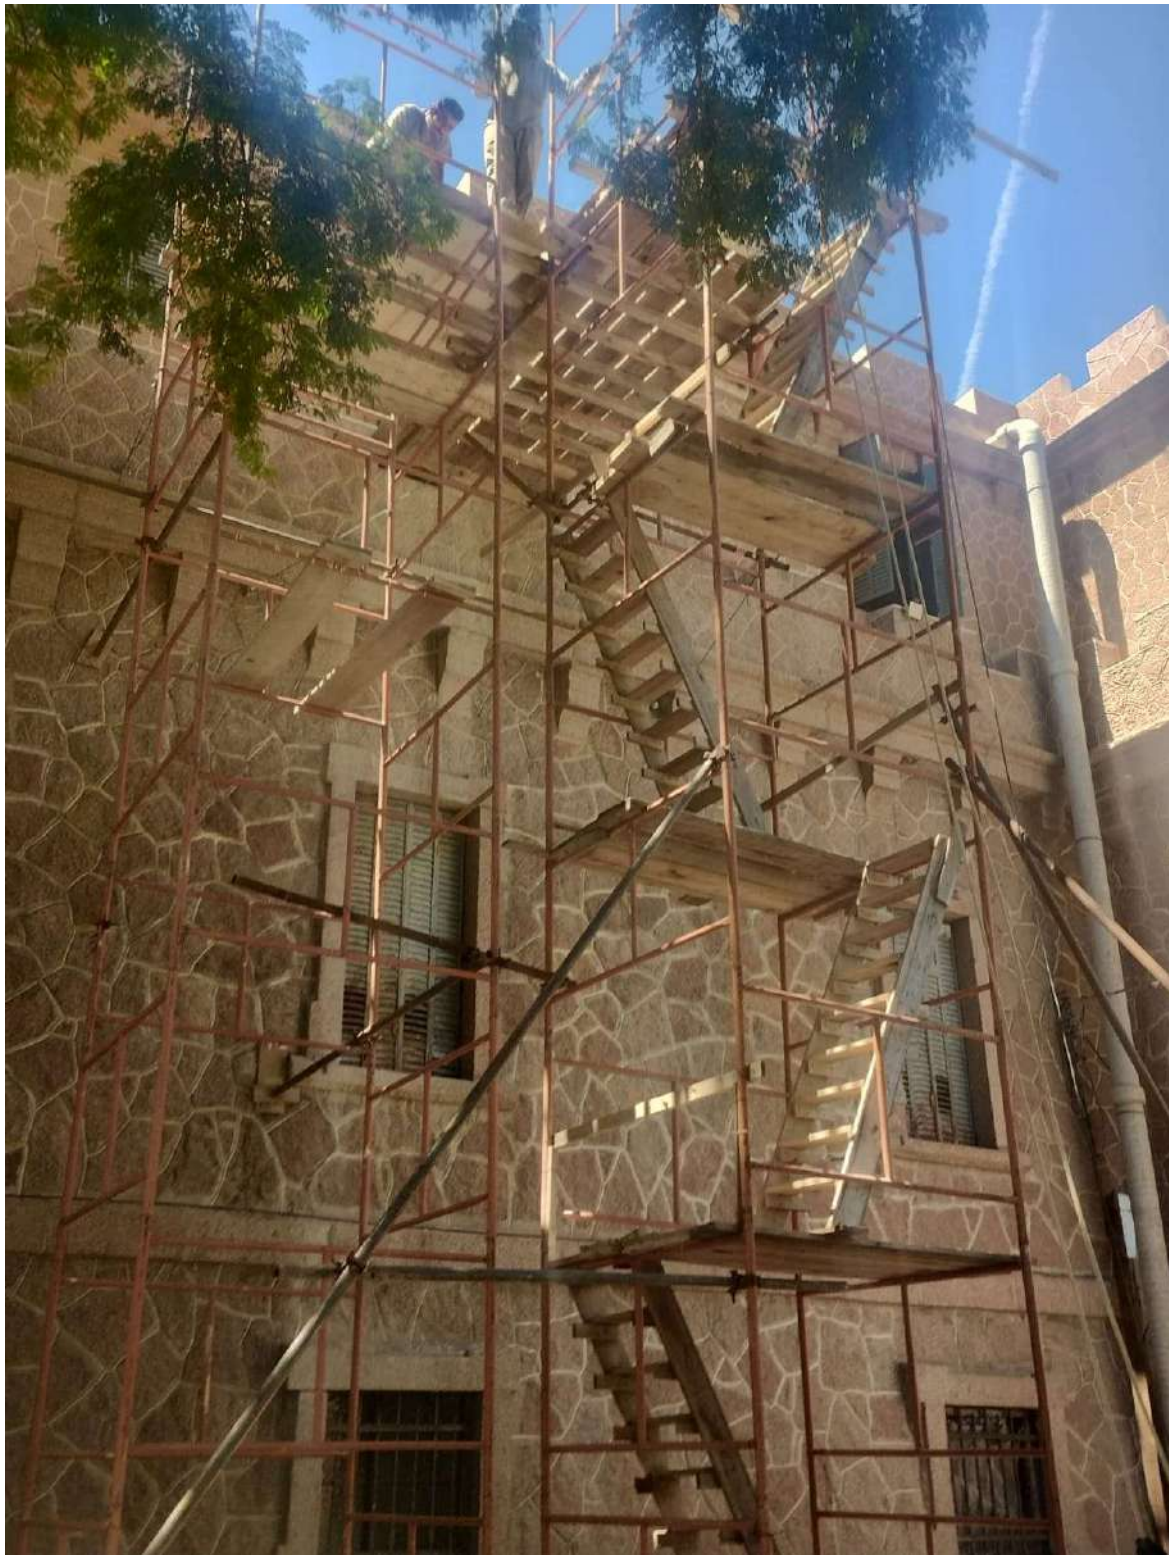
Foto 1 – Montagem andaimes, escada e plataformas no retorno em janeiro 2026.

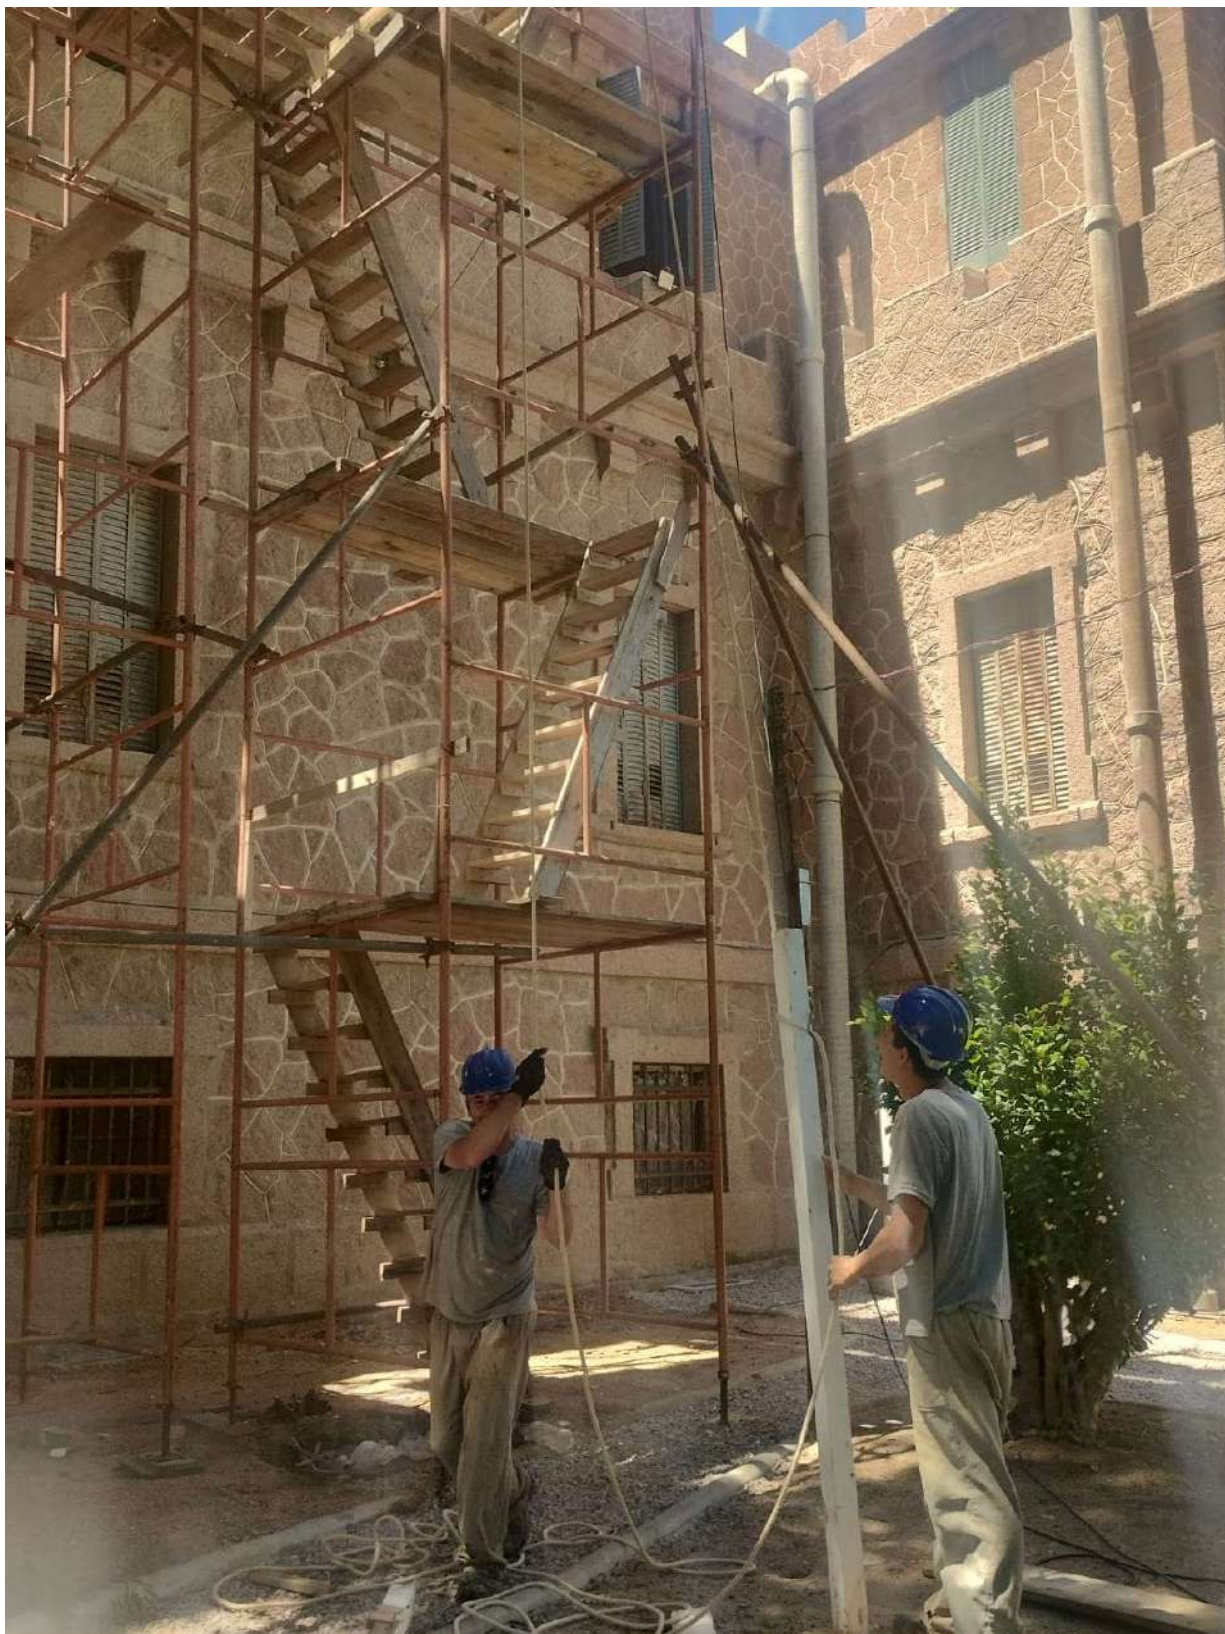
Foto 2 – Montagem andaimes, escada e plataformas no retorno em janeiro 2026.

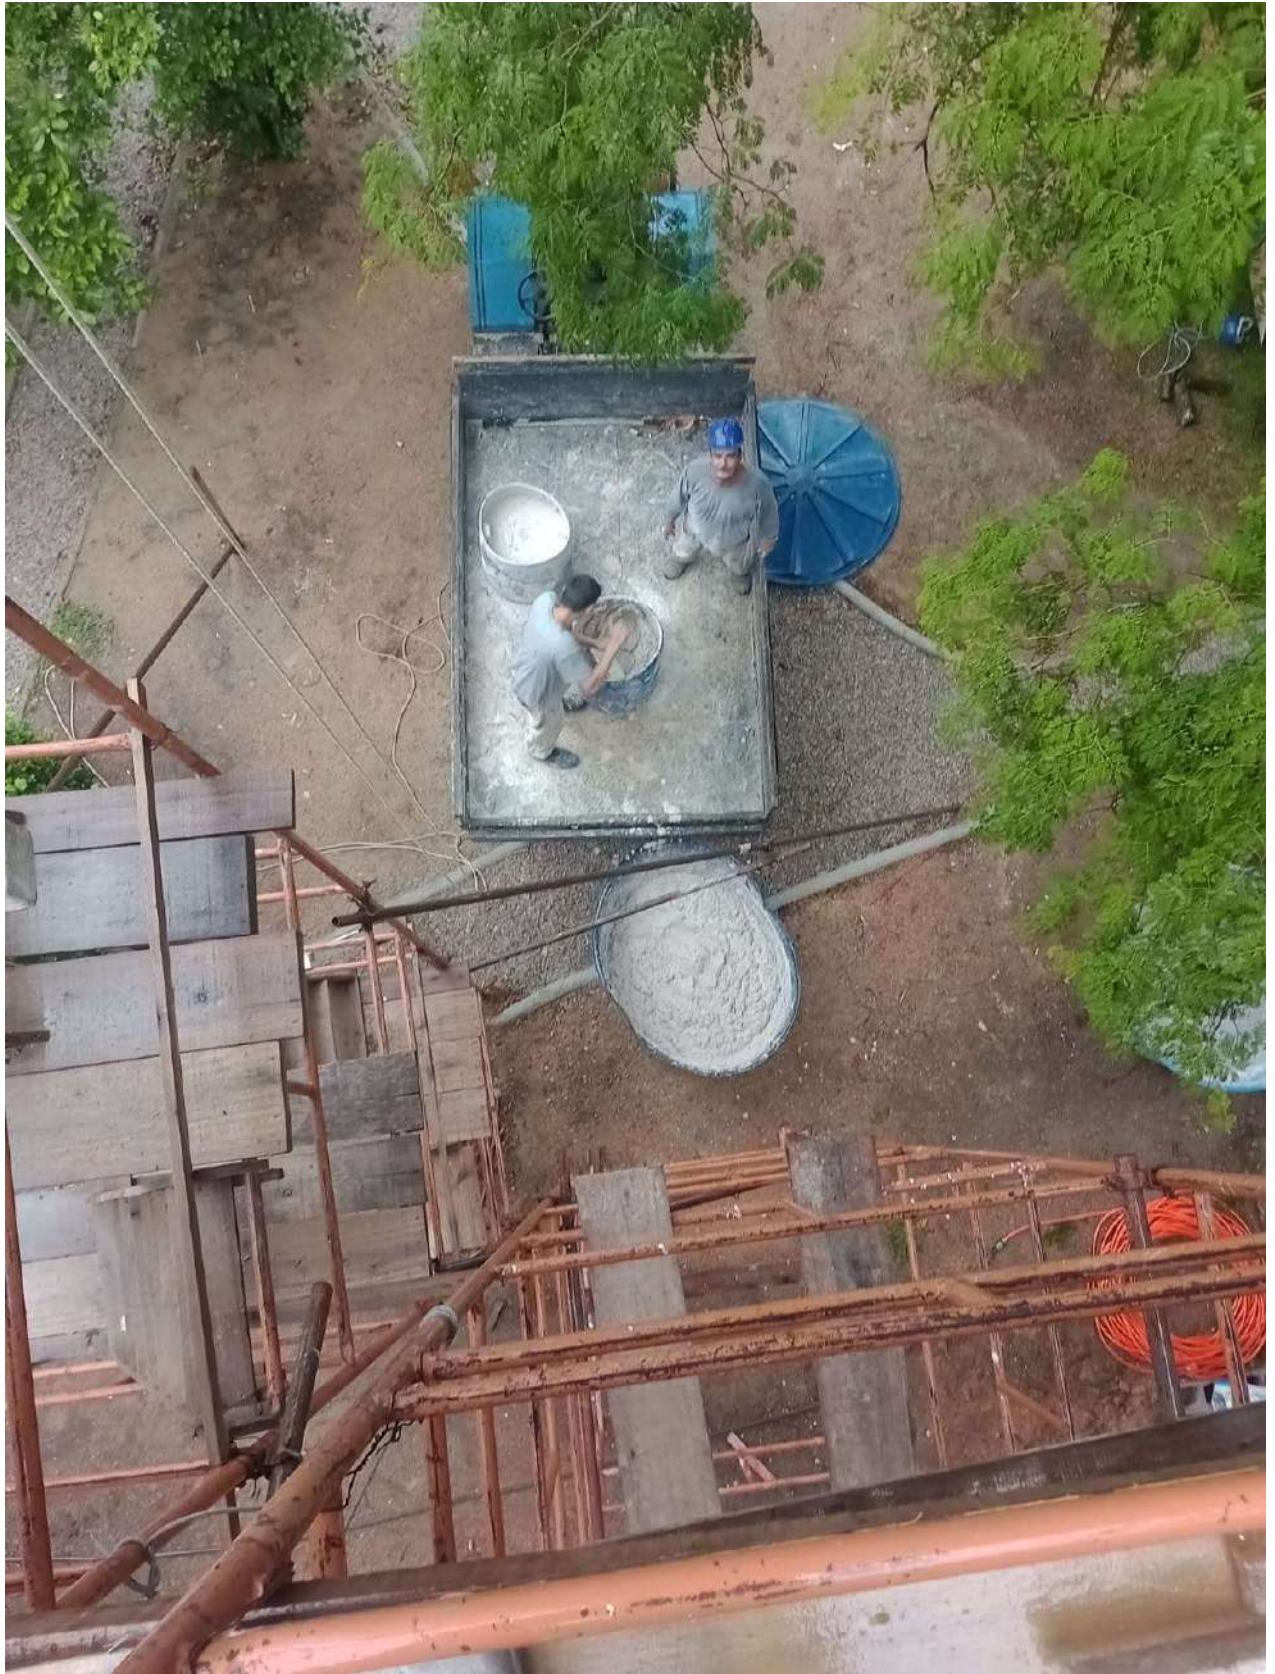
Foto 5 – Transporte da argamassa.

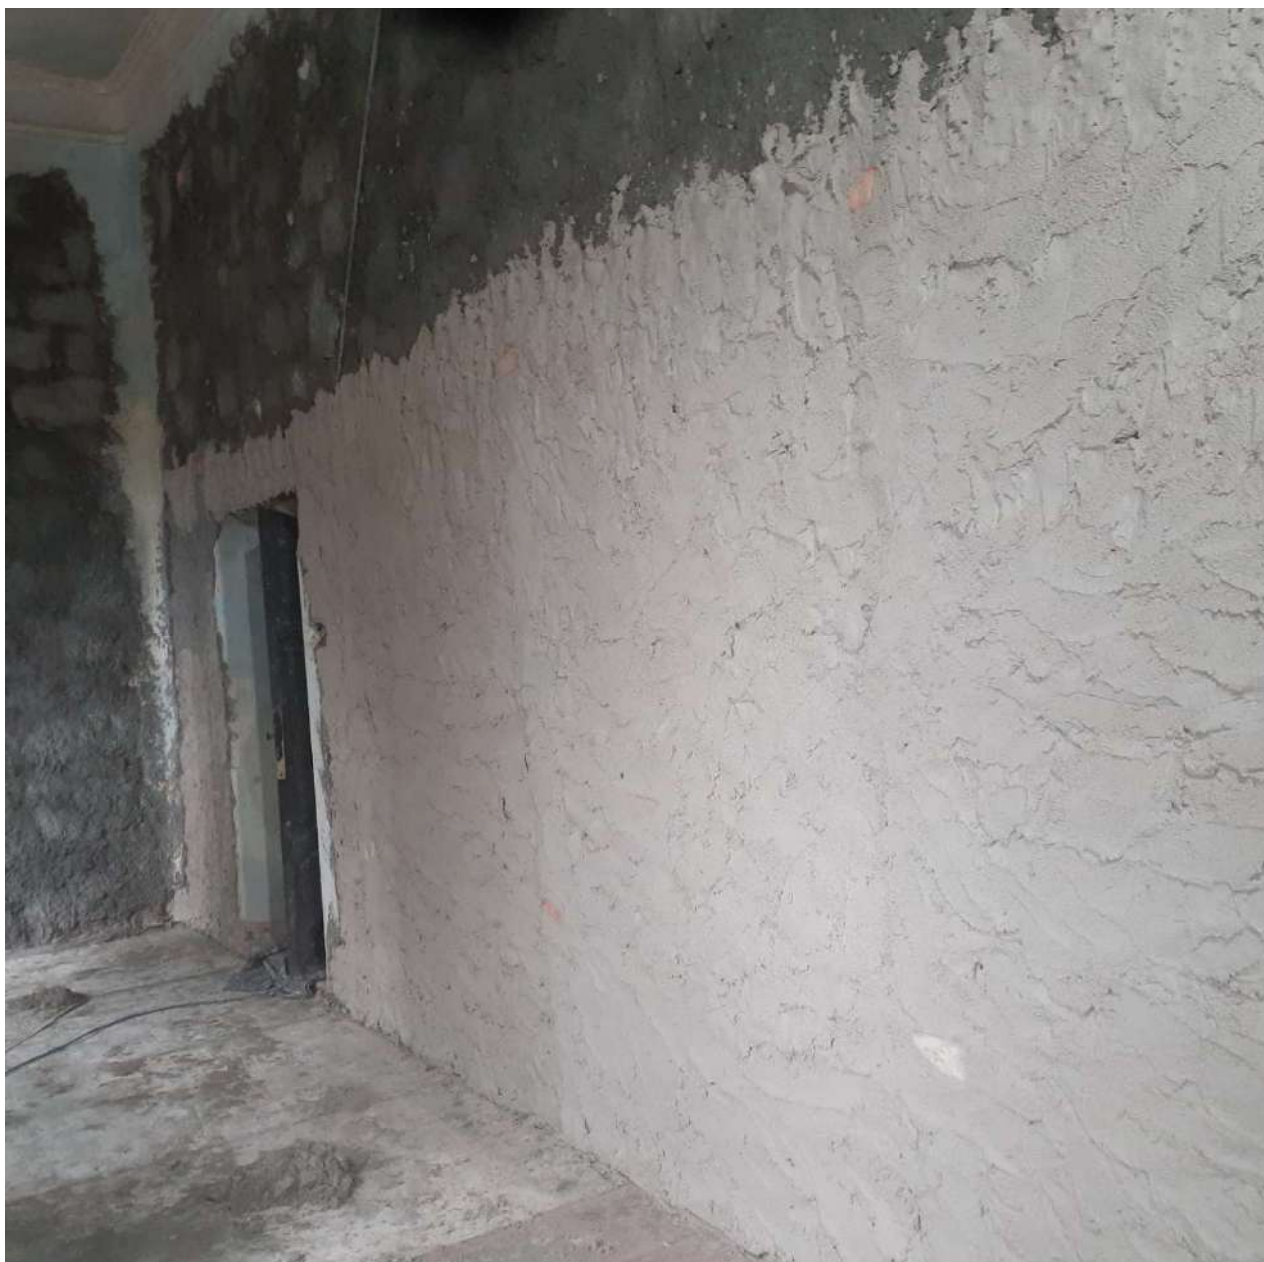
Foto 6 – Execução reboco.

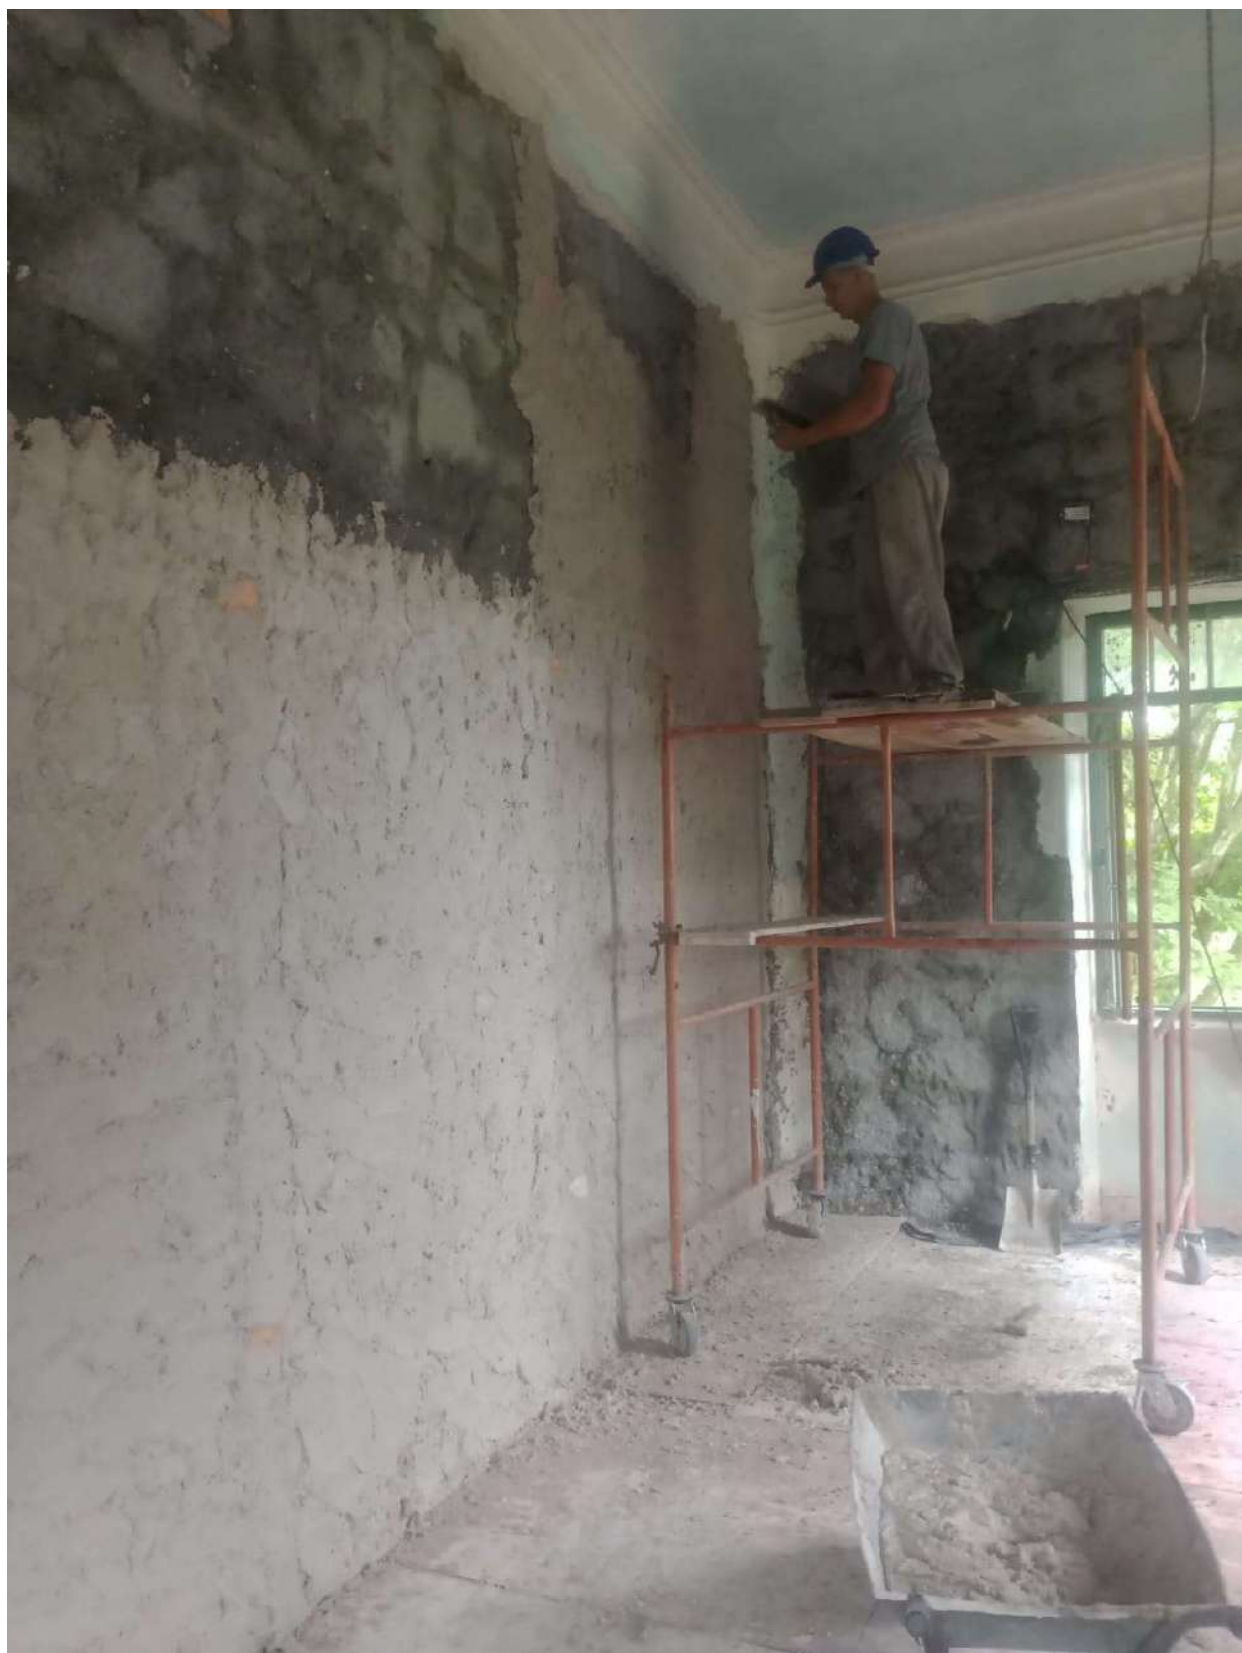
Foto 7 – Execução reboco.

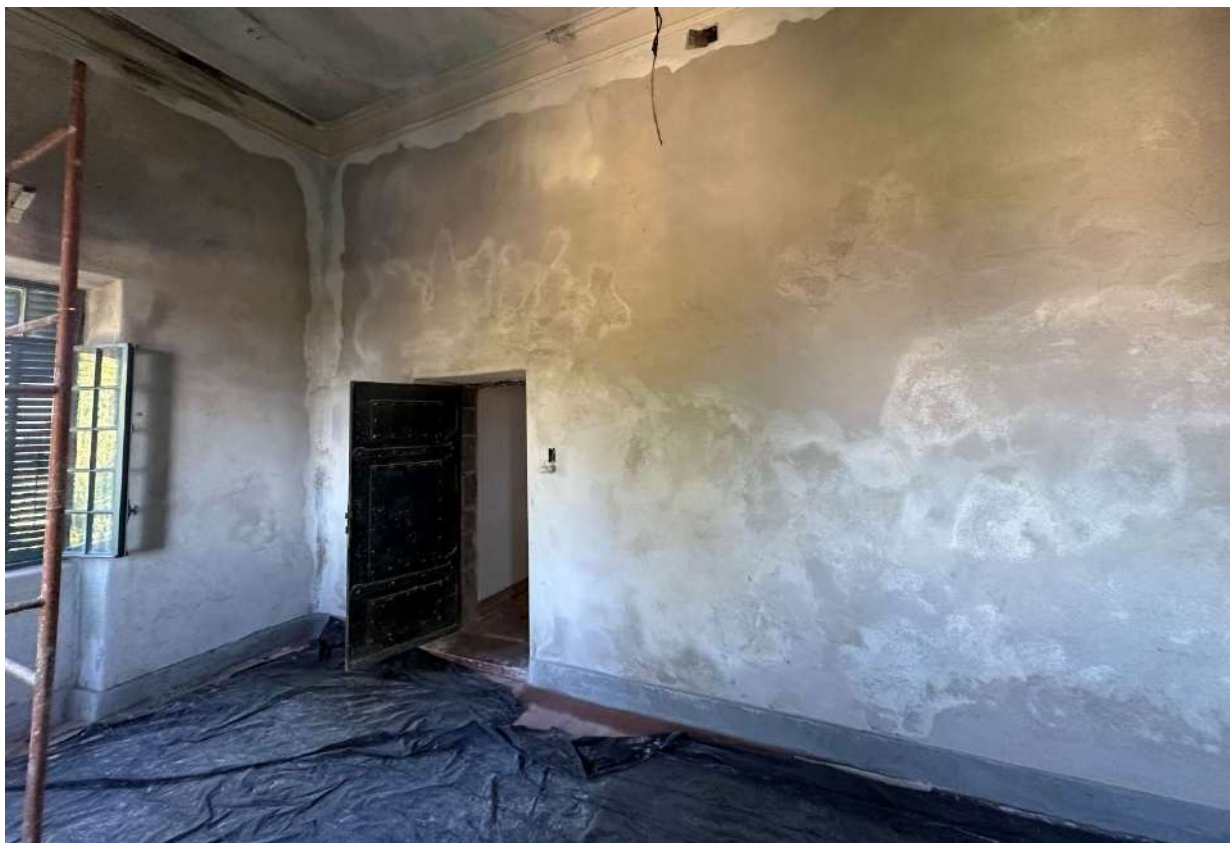
Foto 8– Execução rebocos.

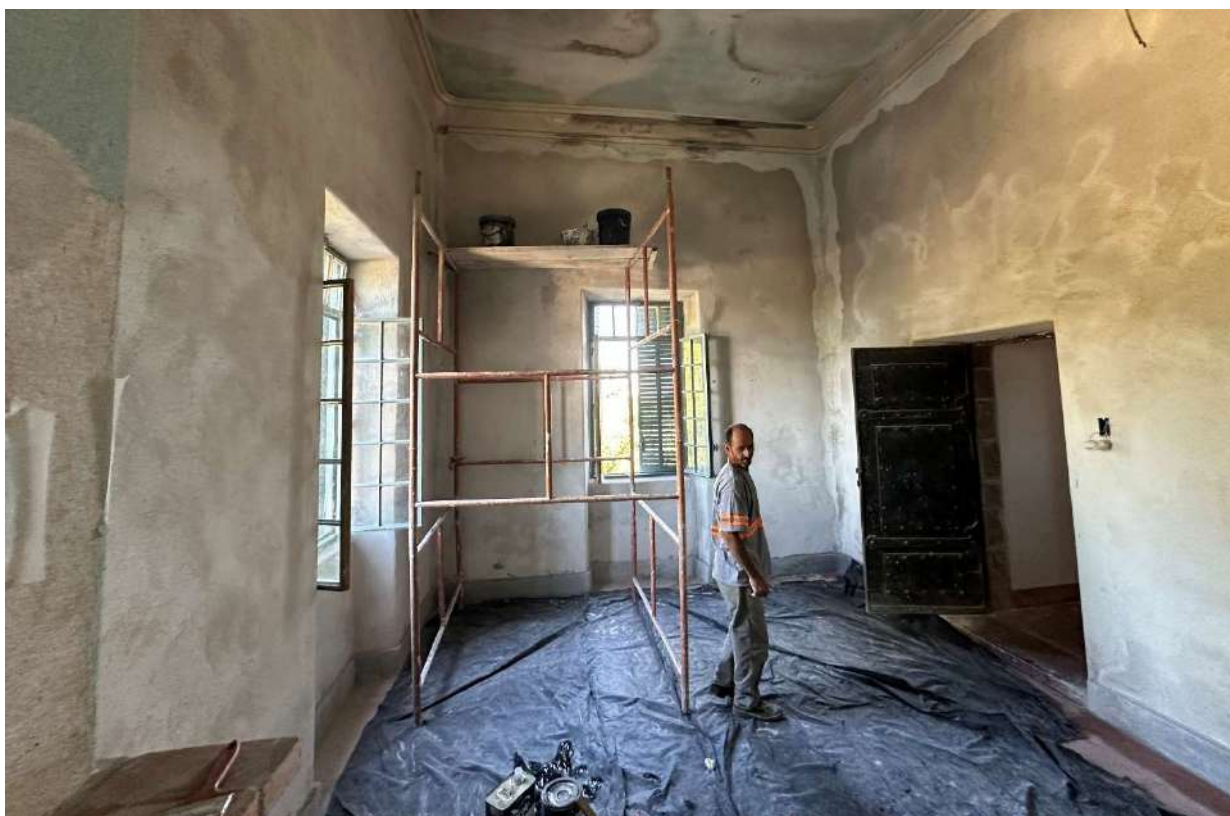
Foto 9– Execução rebocos.

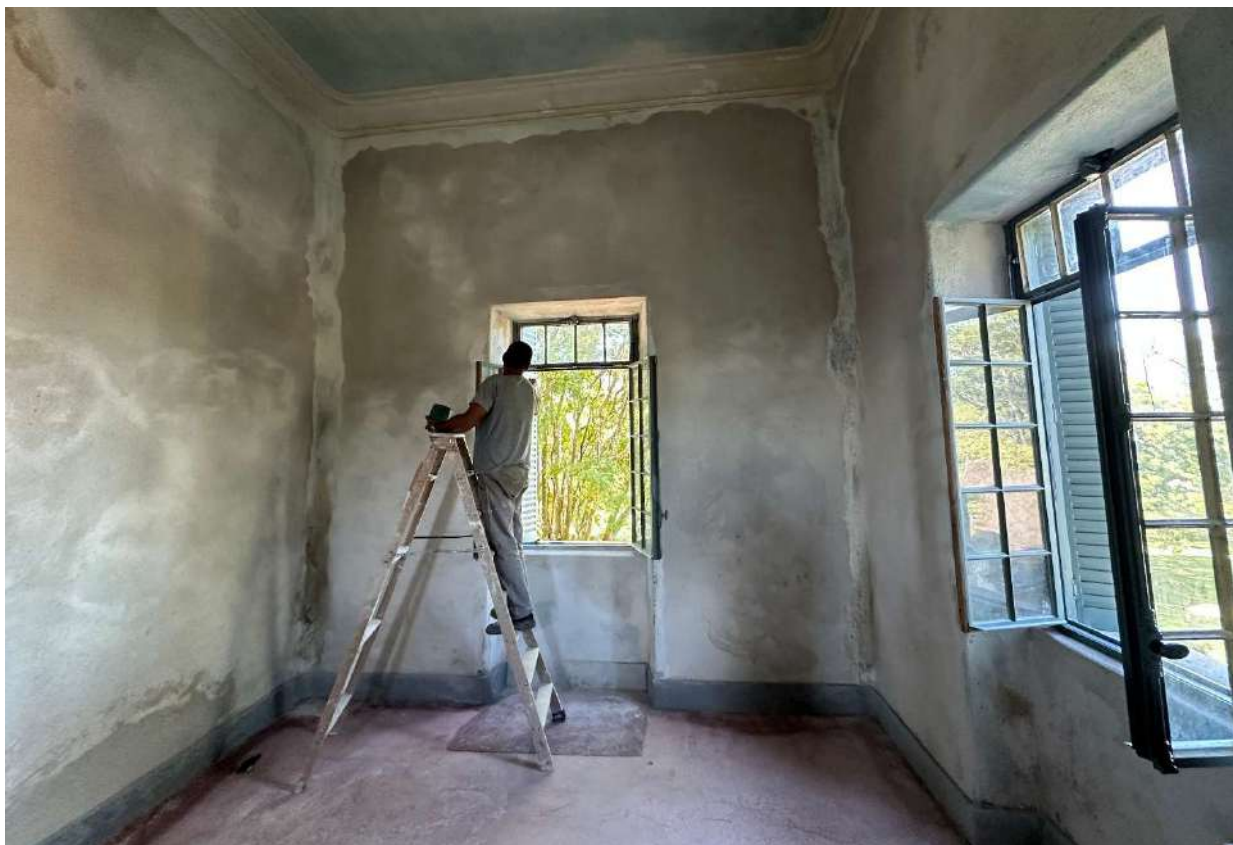
Foto 10 – Execução rebocos.

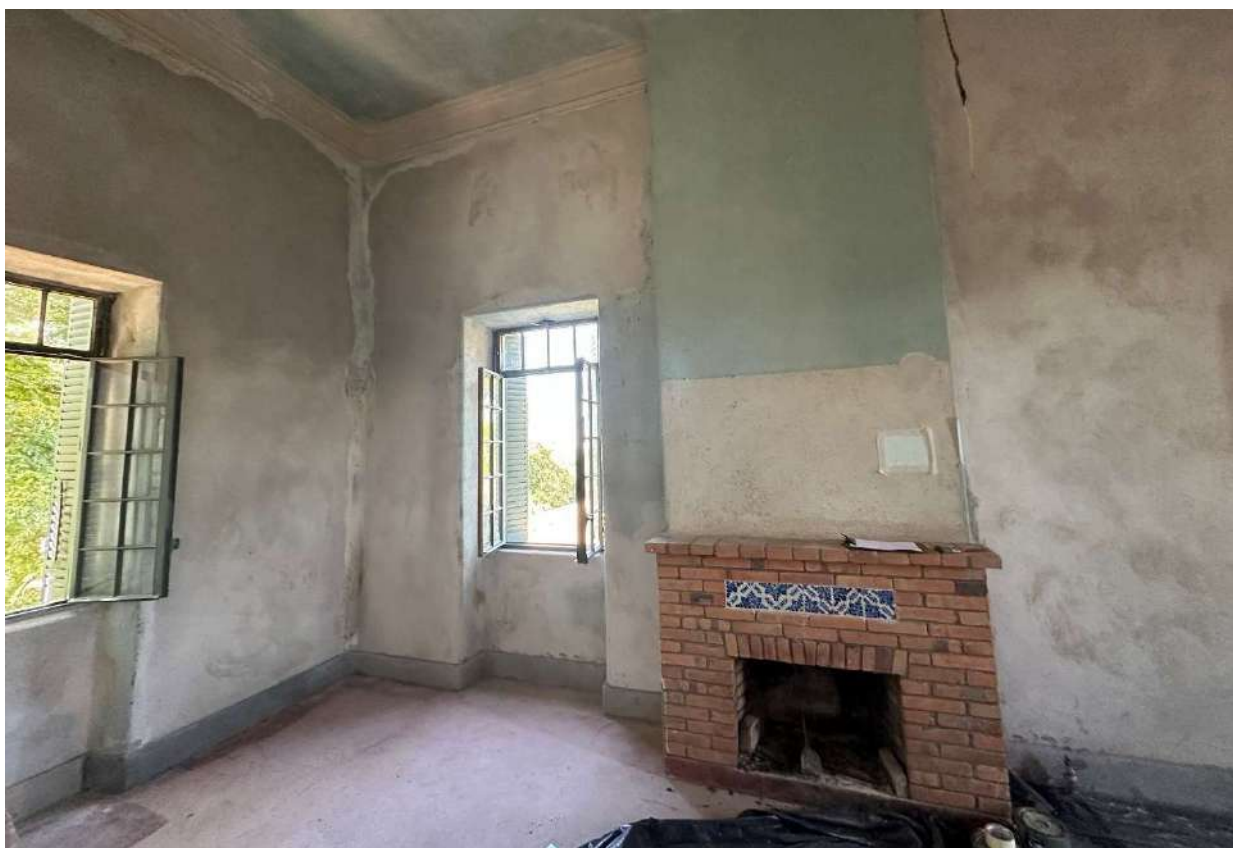
Foto 11 – Execução rebocos.

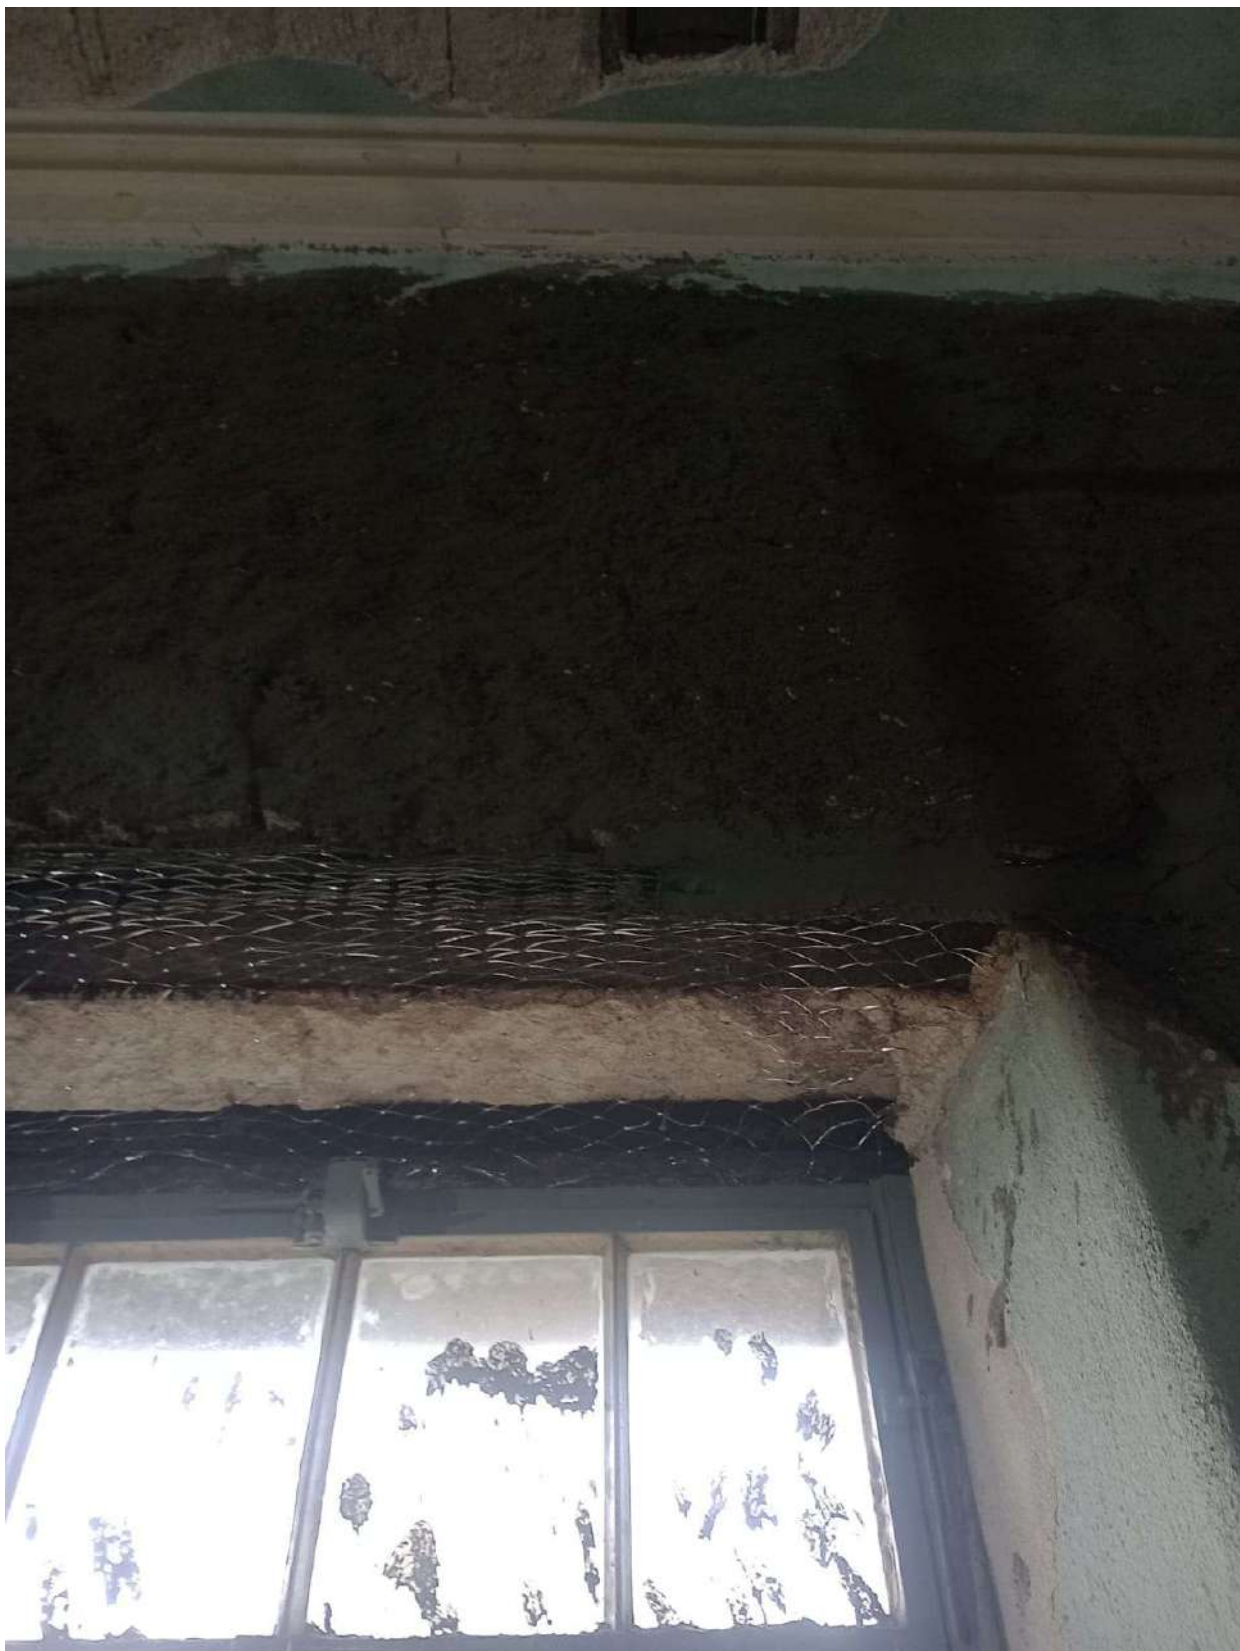
Foto 12 – Recuperação das peças metálicas das vergas das janelas, colocação de tela de estuque e reconstituição do reboco.

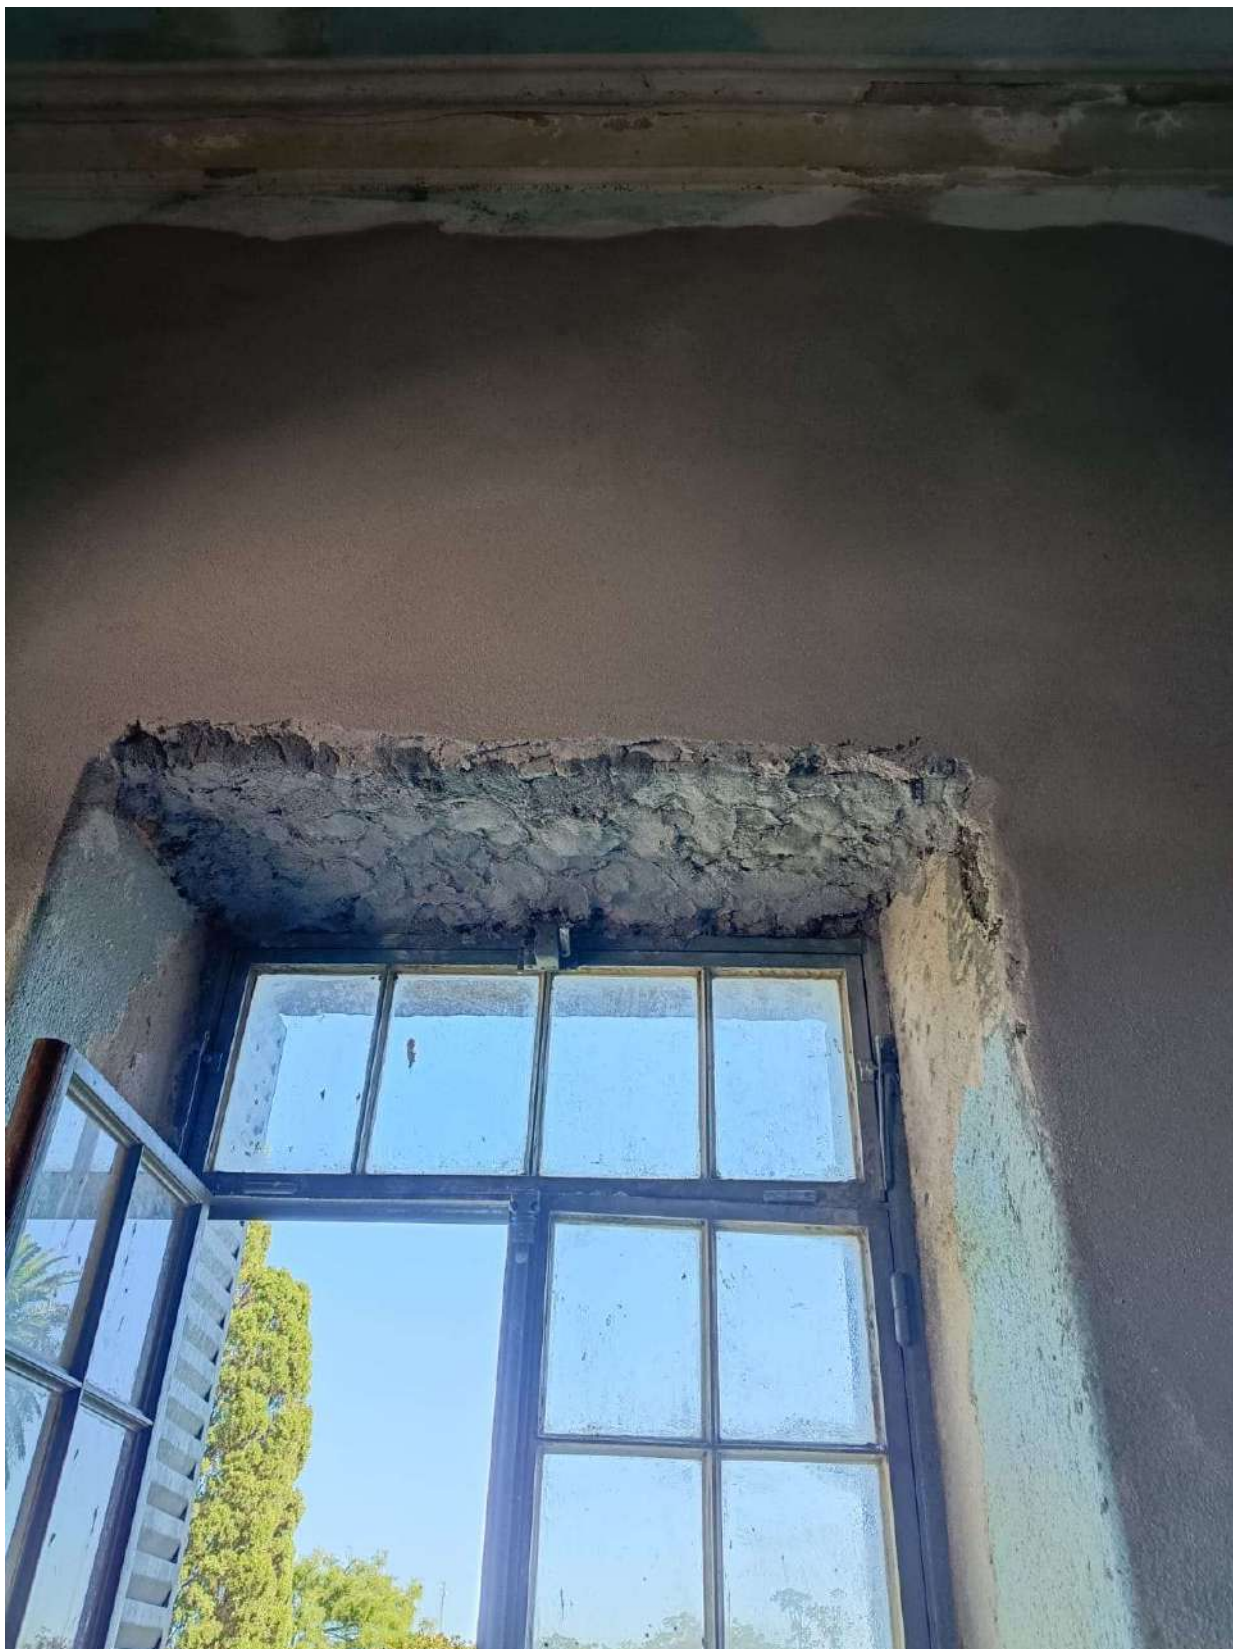
Foto 13 – Recuperação das peças metálicas das vergas das janelas, colocação de tela de estuque e reconstituição do reboco.

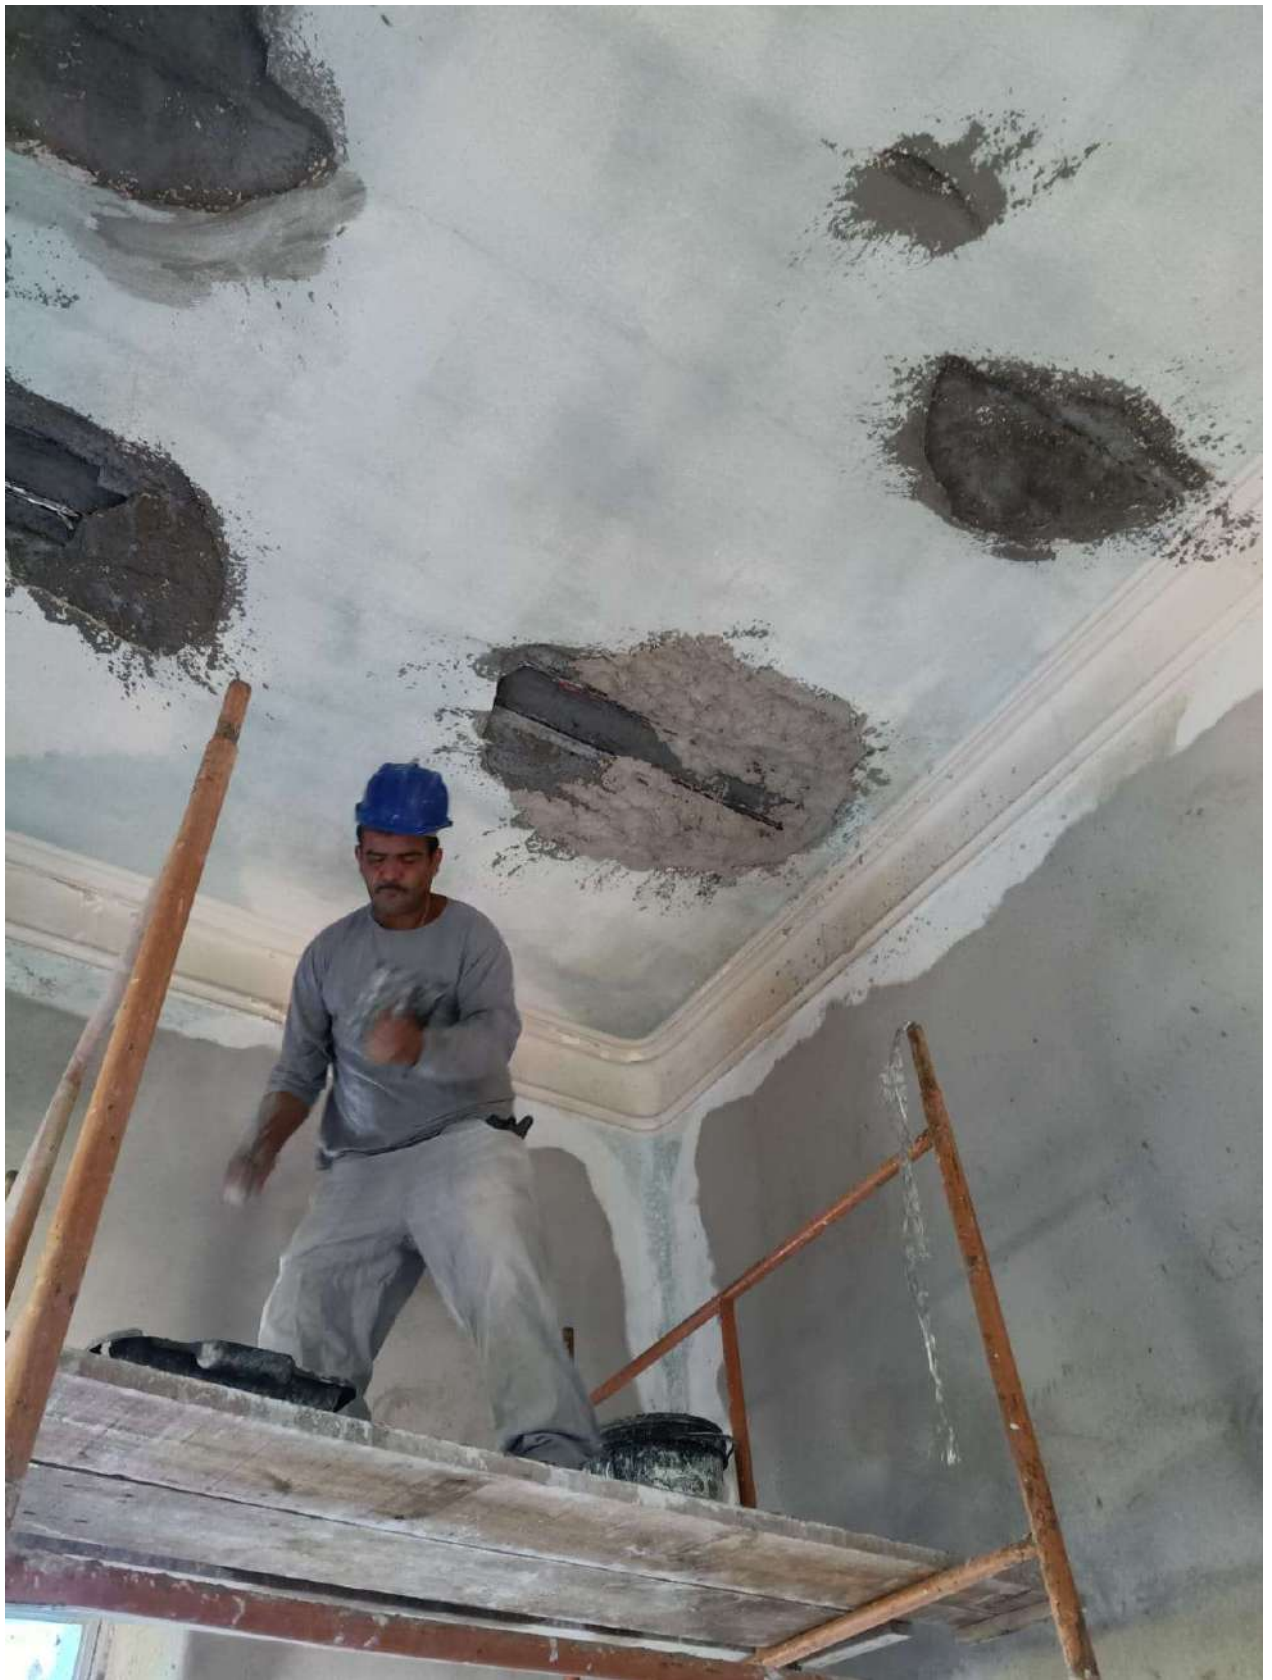
Foto 14 – Recuperação dos elementos metálicos do teto, e reintegração do reboco.

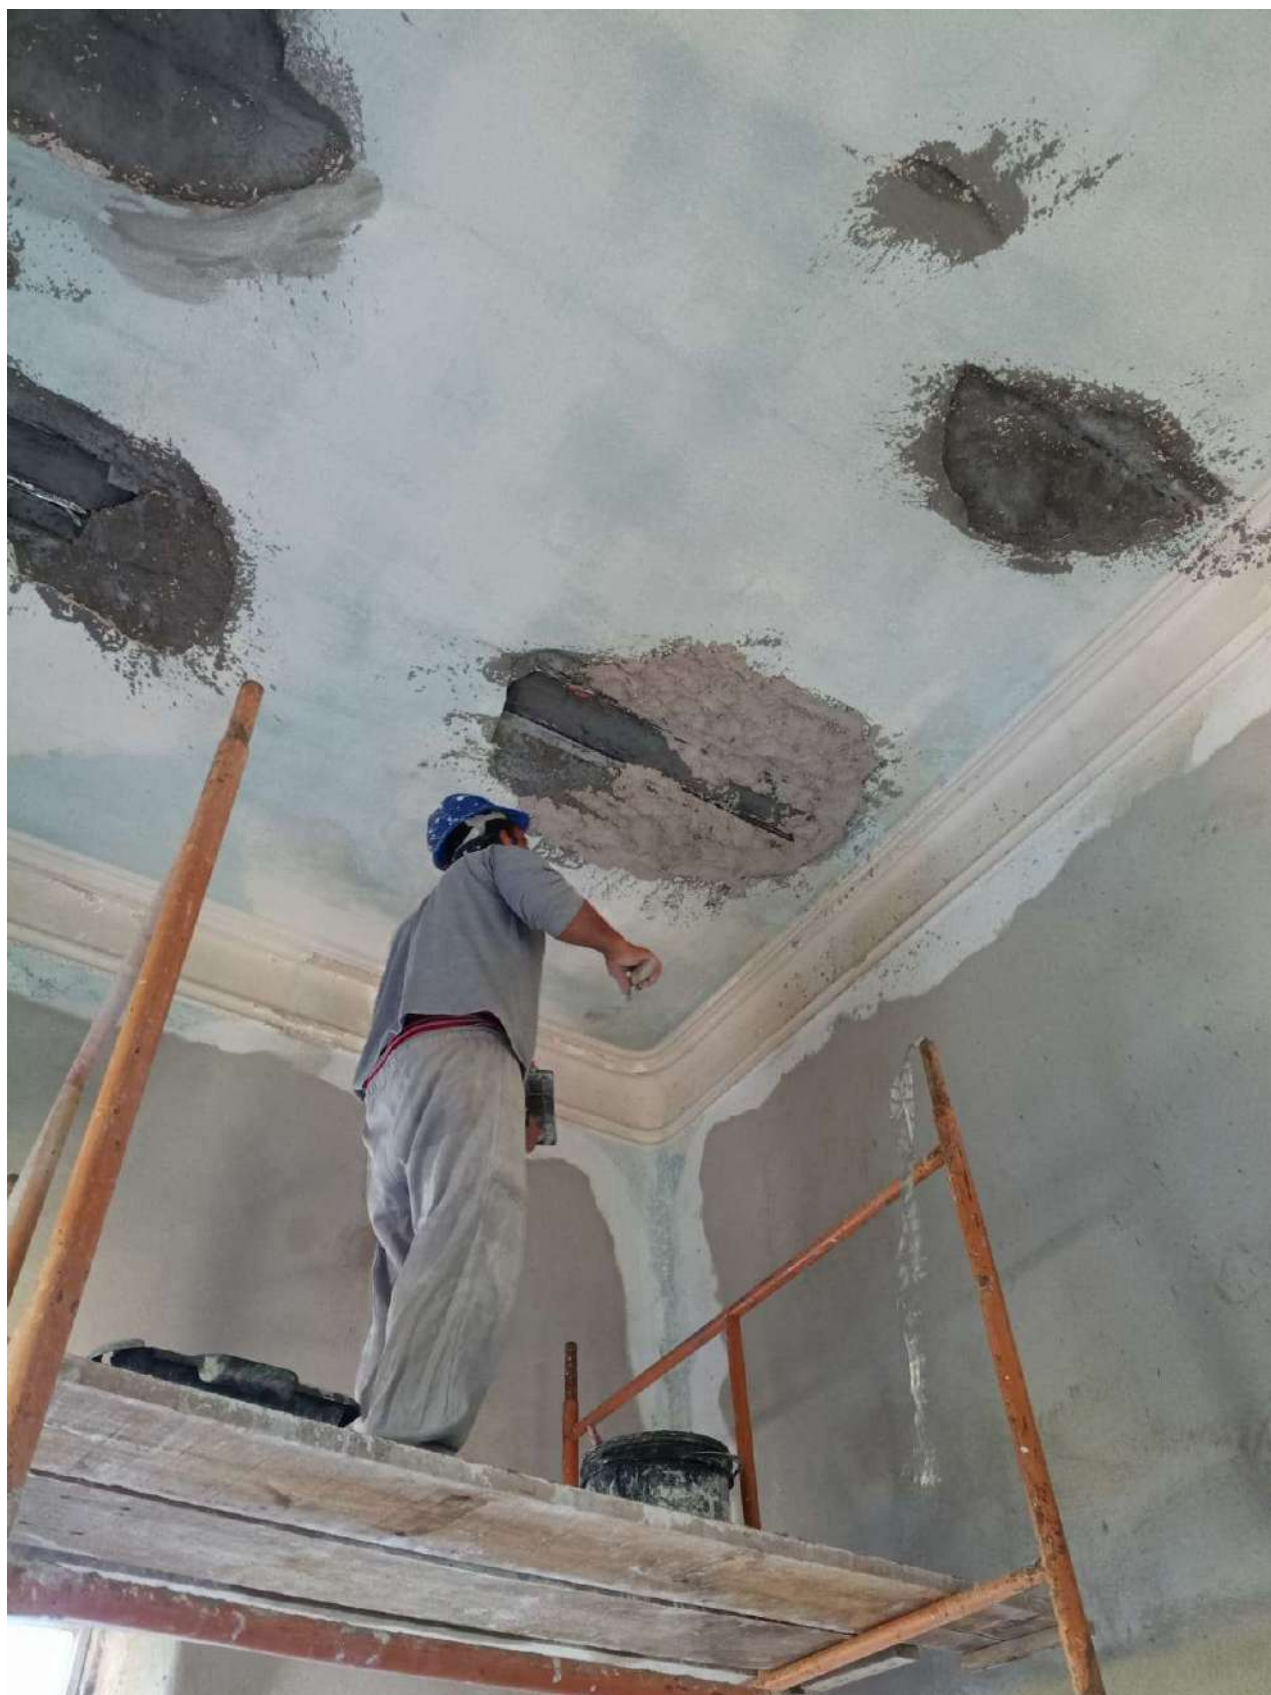
Foto 15 – Recuperação dos elementos metálicos do teto, e reintegração do reboco.

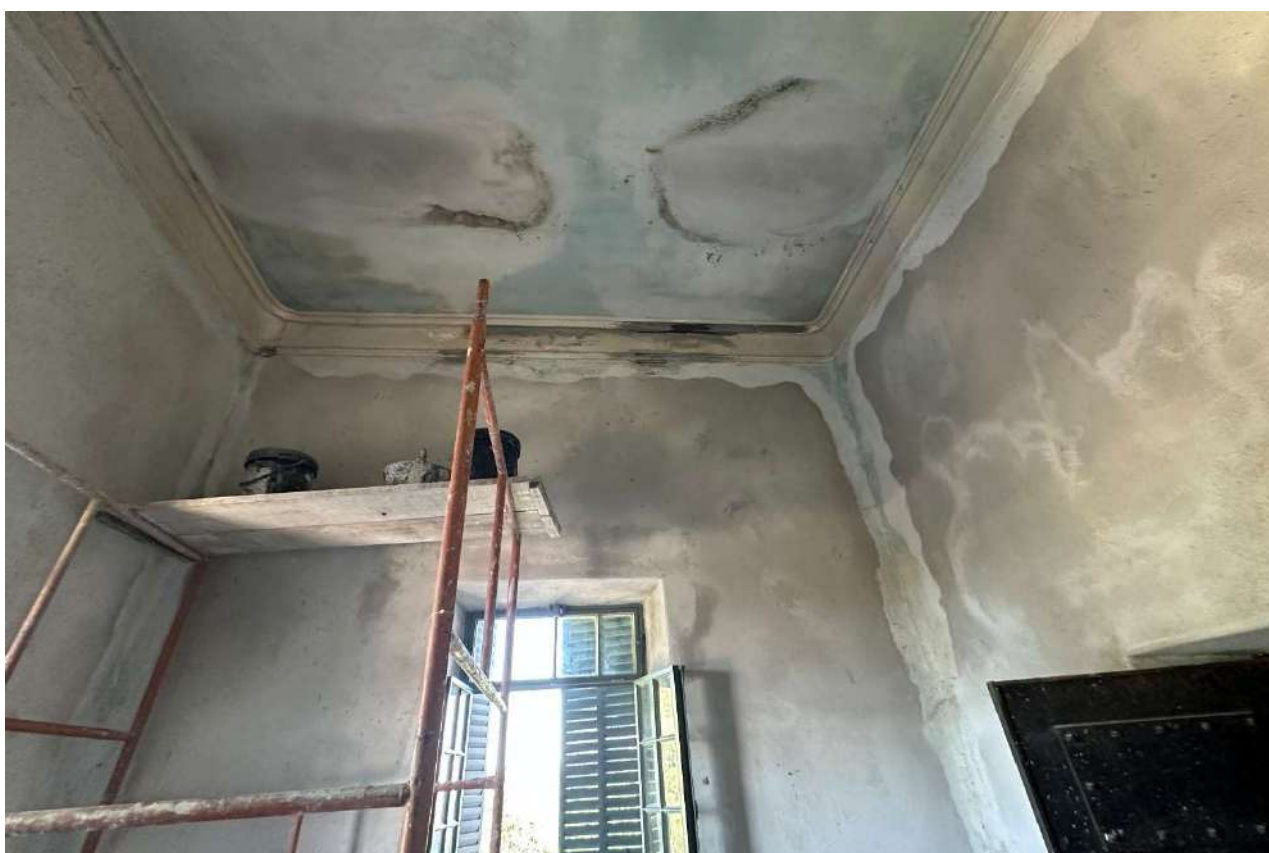
Foto 17 – Reintegração das molduras do teto.
