**CASTELO PEDRAS ALTAS**

## **Relatório 8**

**Janeiro e fevereiro 2026**

Objeto: Restauro do Castelo de Pedras Altas

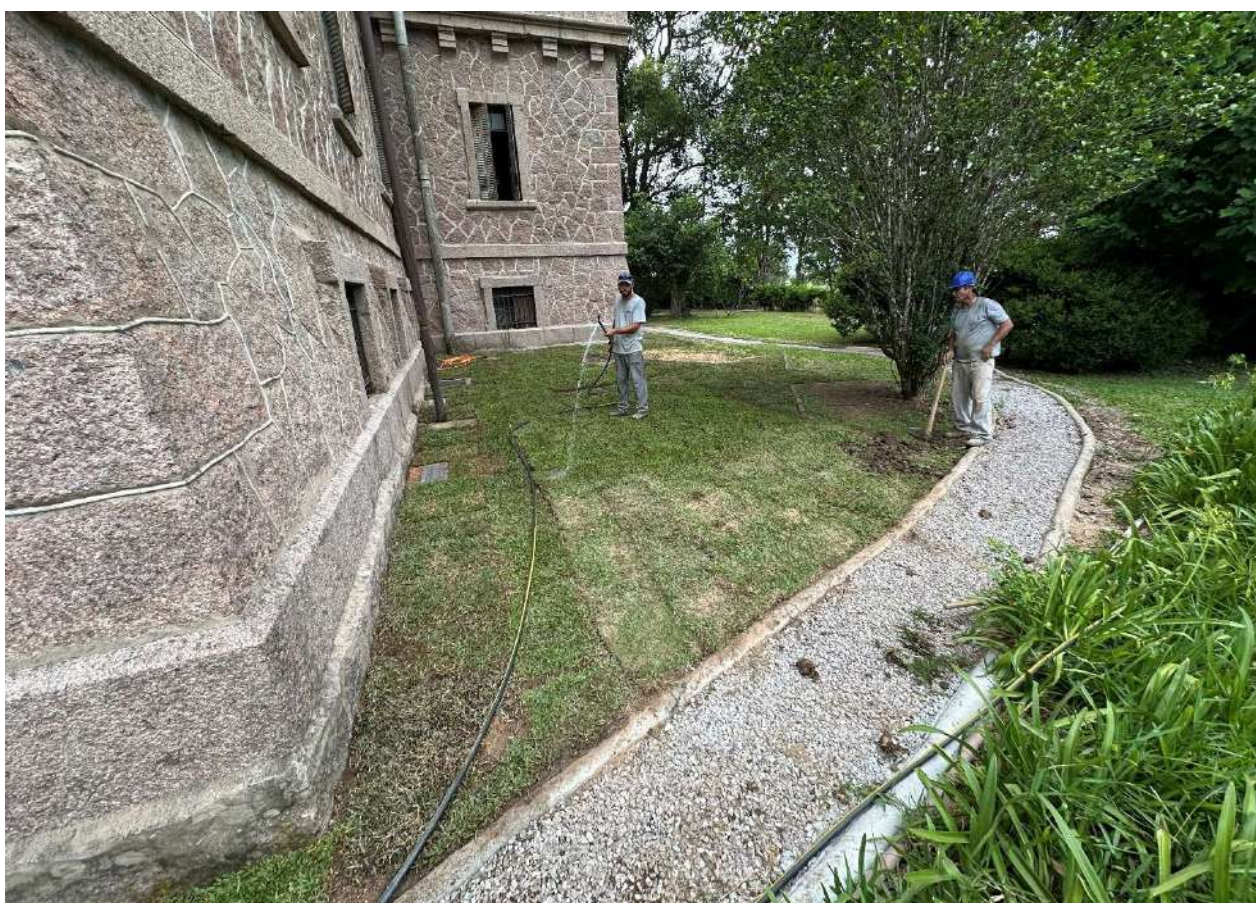
Foto 29 – Reconstrução dos cordões e caminhos com brita.

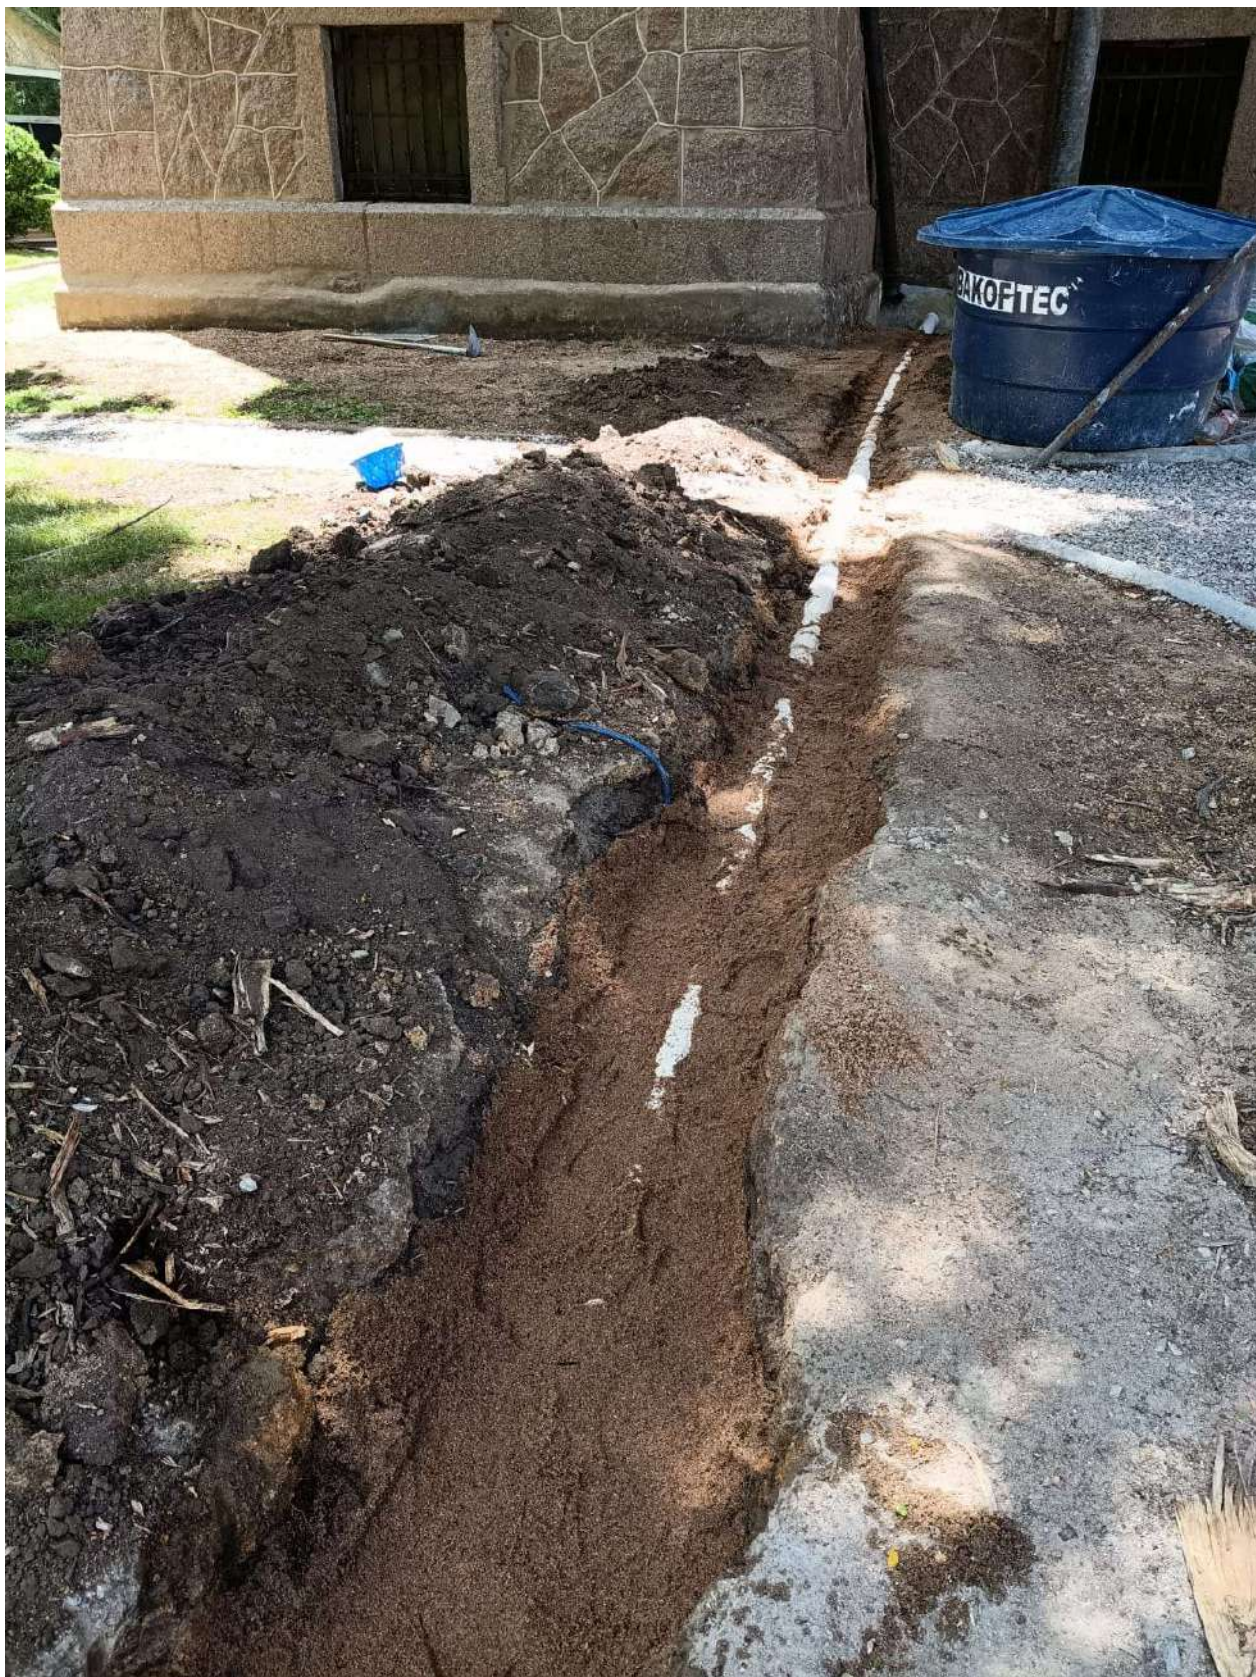
Foto 32 – Rede PVC 00 mm da caixa de inspeção do castelo até a fossa.

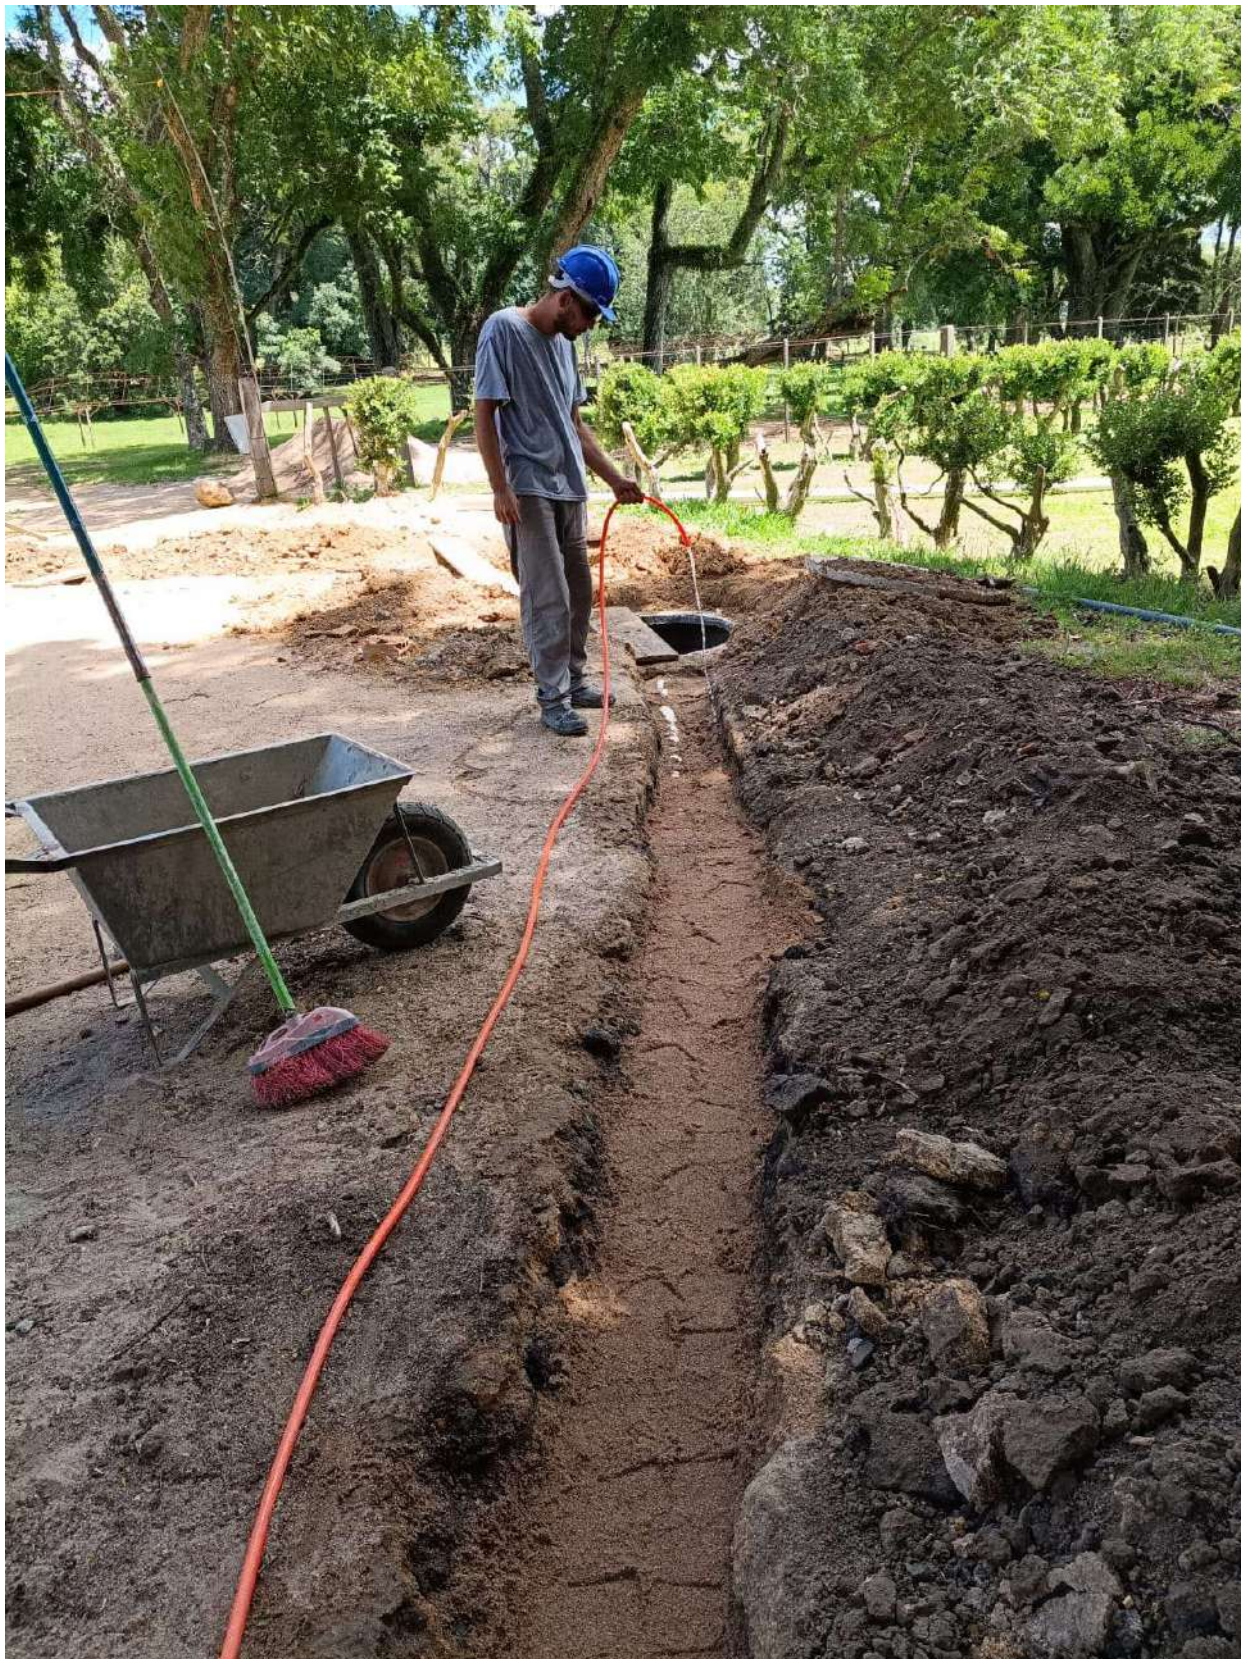
Foto 33 – Rede PVC 00 mm da caixa de inspeção do castelo até a fossa.

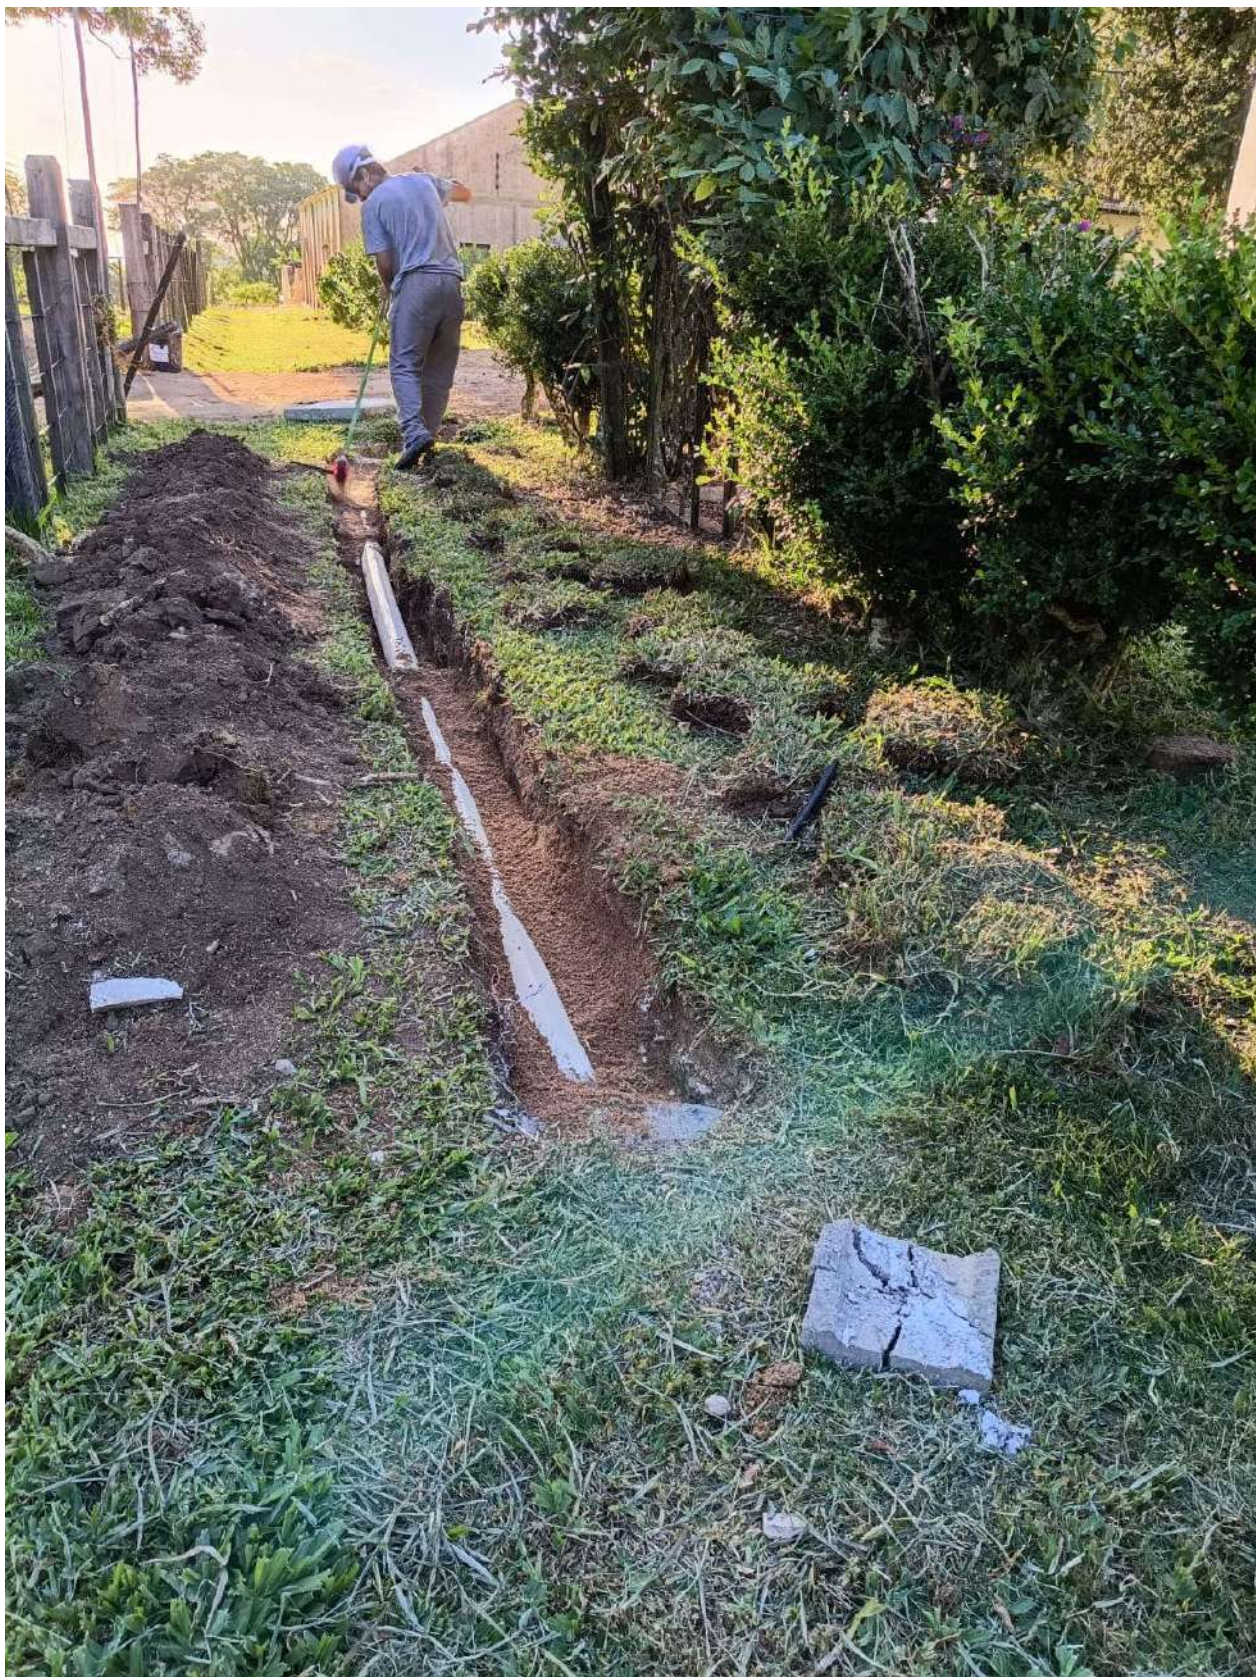
Foto 34 – Rede PVC 00 mm do filtro dos sanitários externos novos até a caixa de inspeção que liga a rede nova de tubos de concreto de 50 cm.

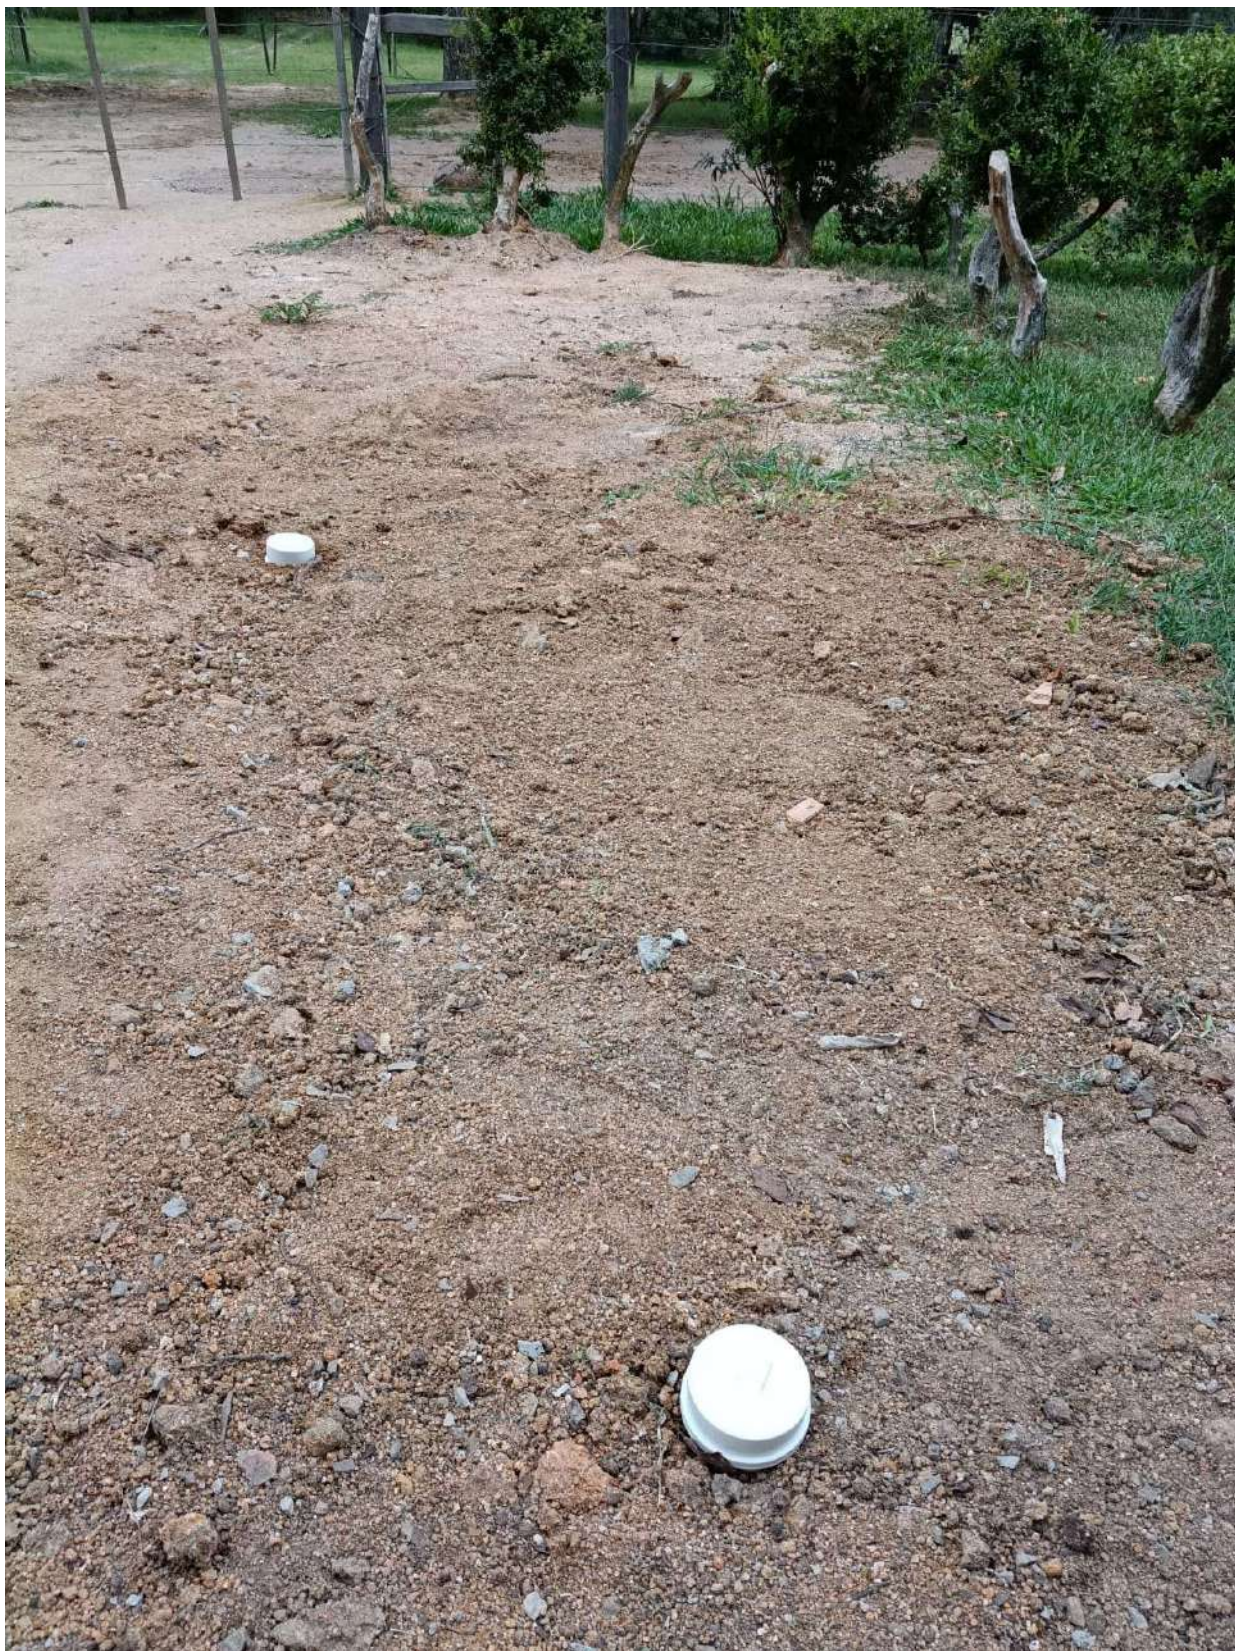
Foto 35 – Fossa e filtro tapados, com os tubos de limpeza na superfície.

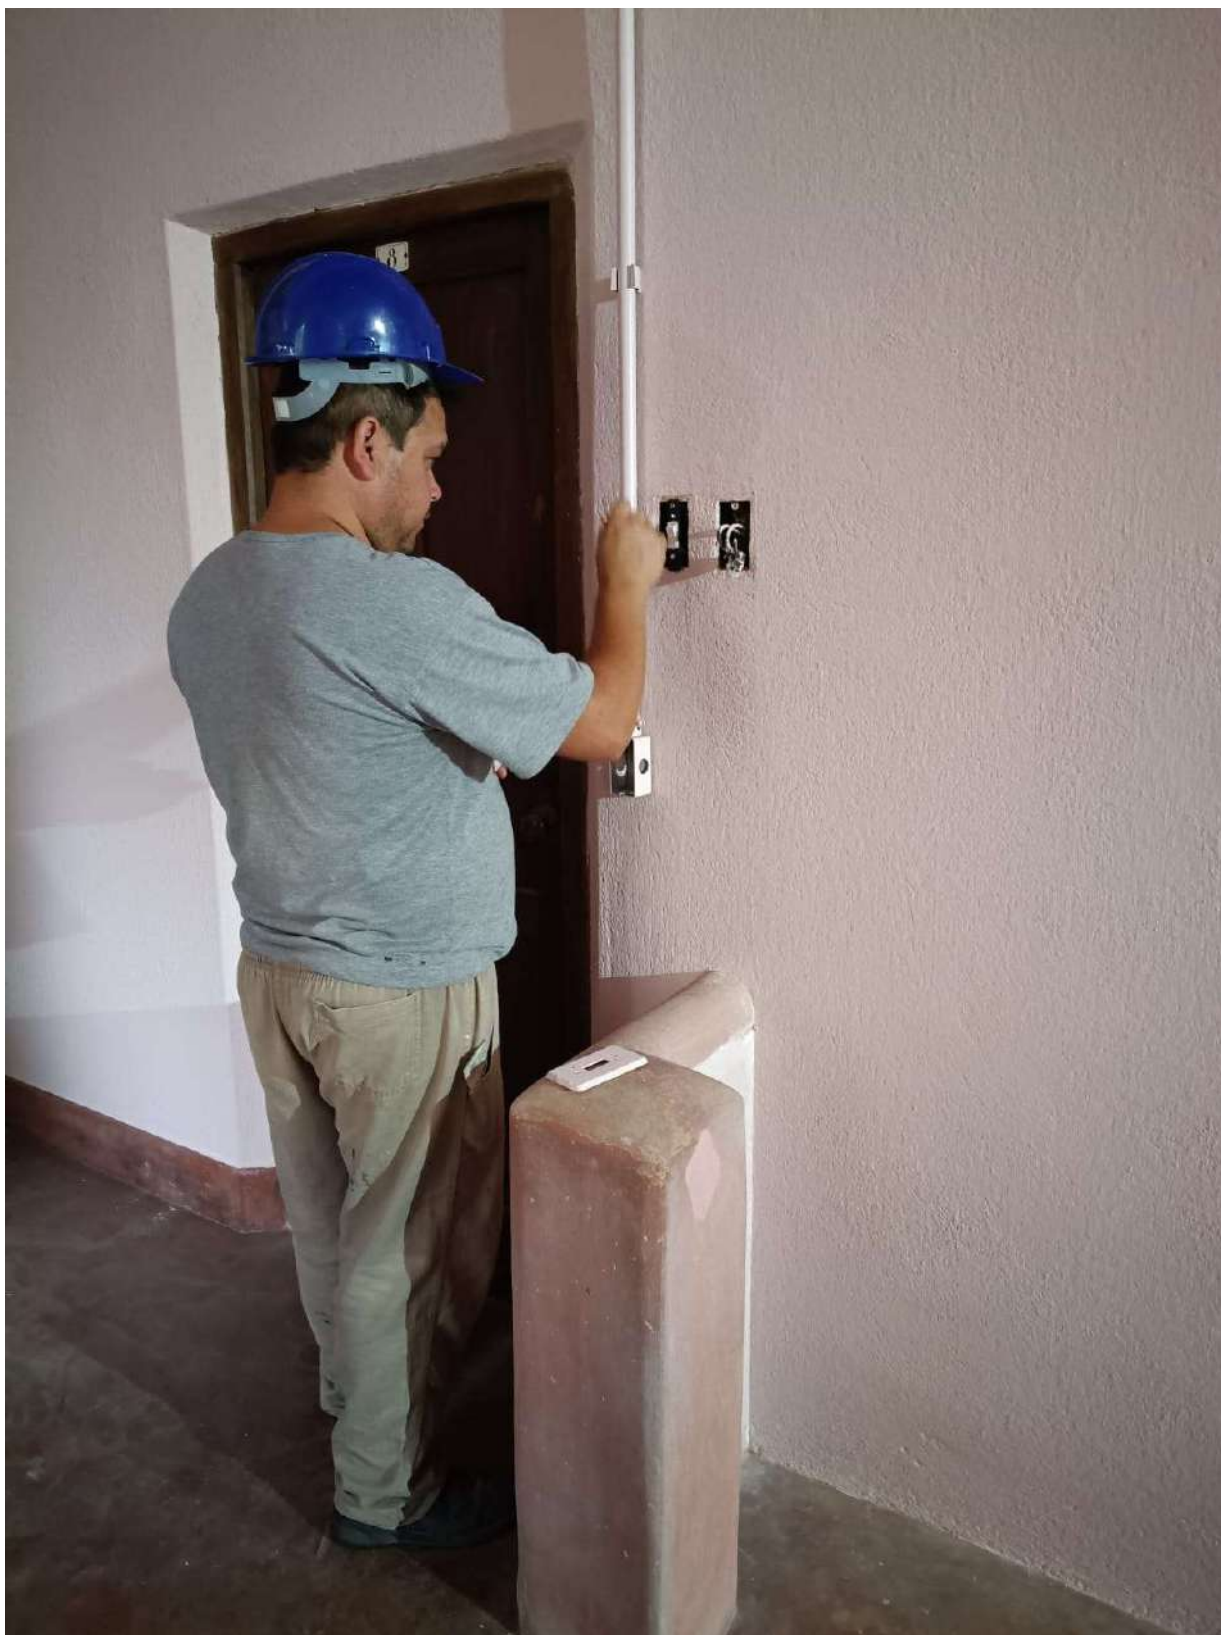
Foto 36 – Remoção das redes instaladas.

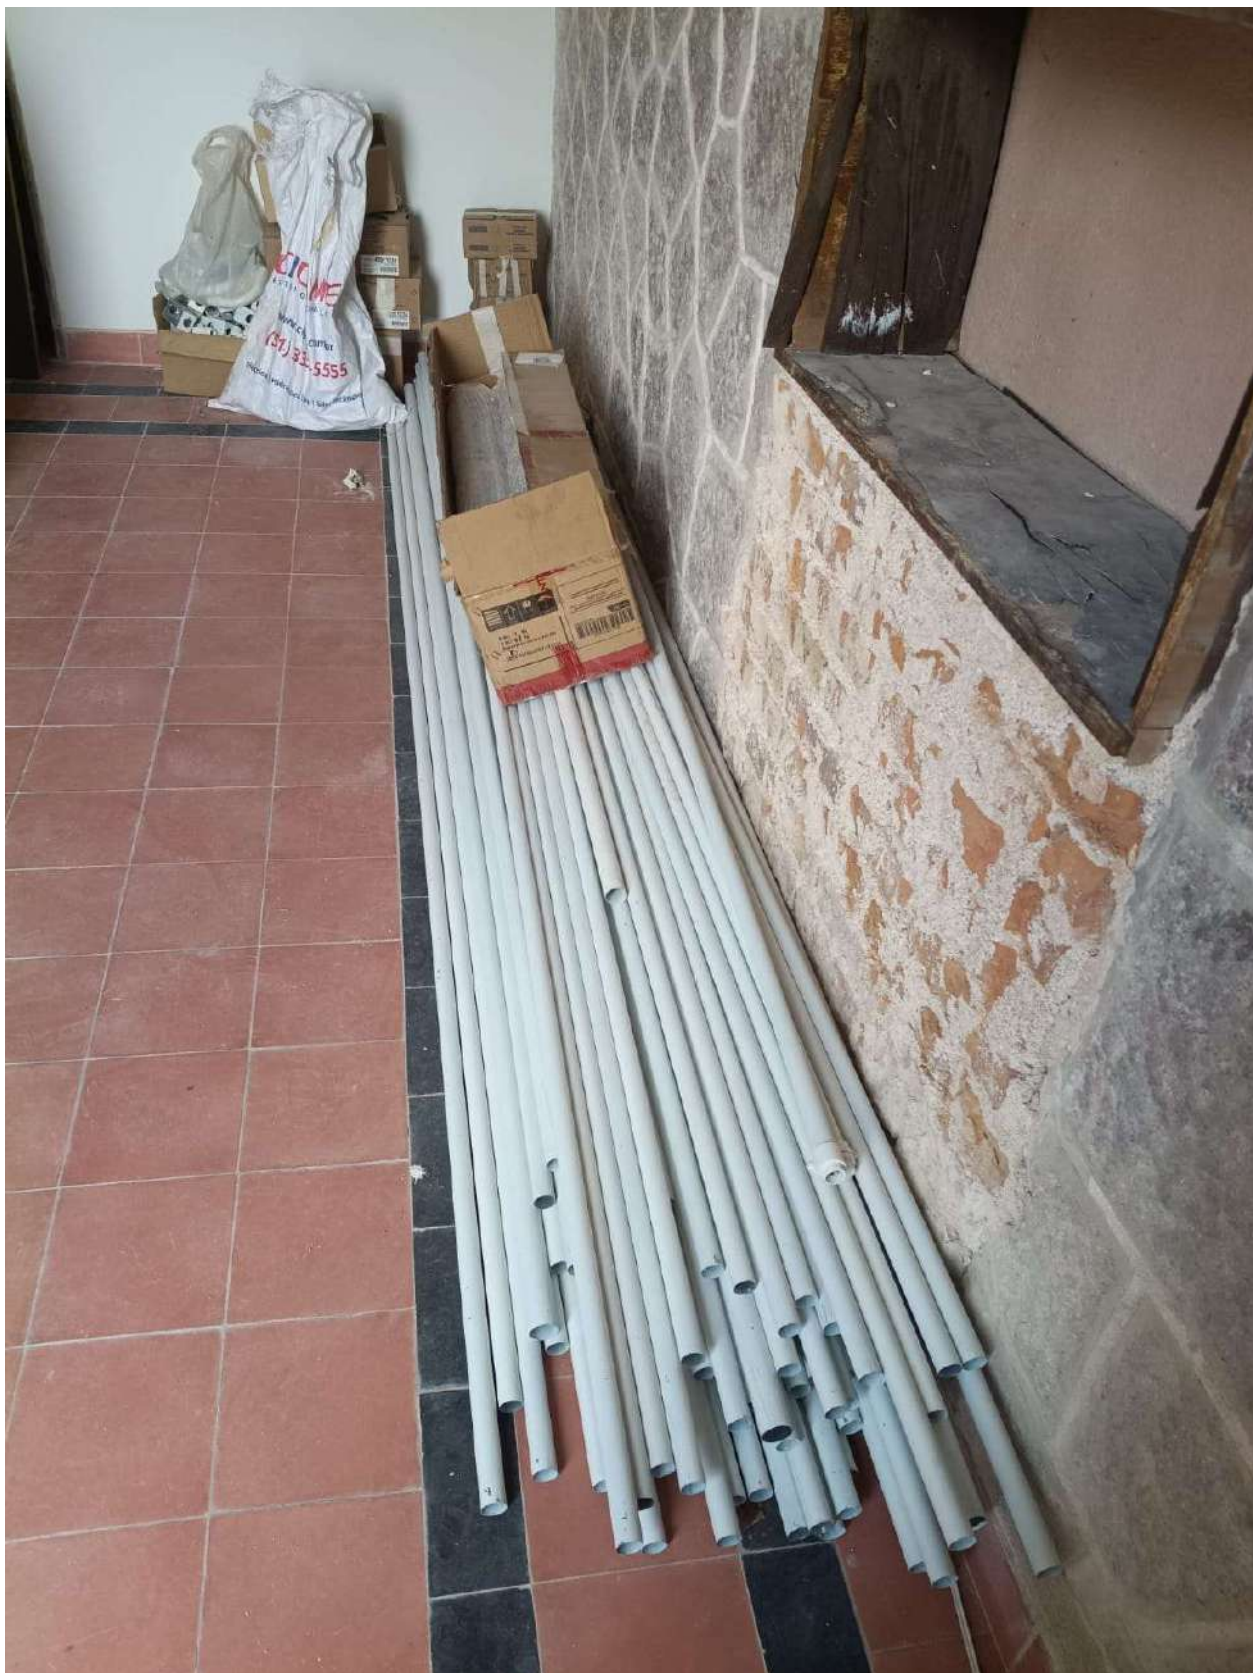
Foto 38 – Instalações elétricas removidas.

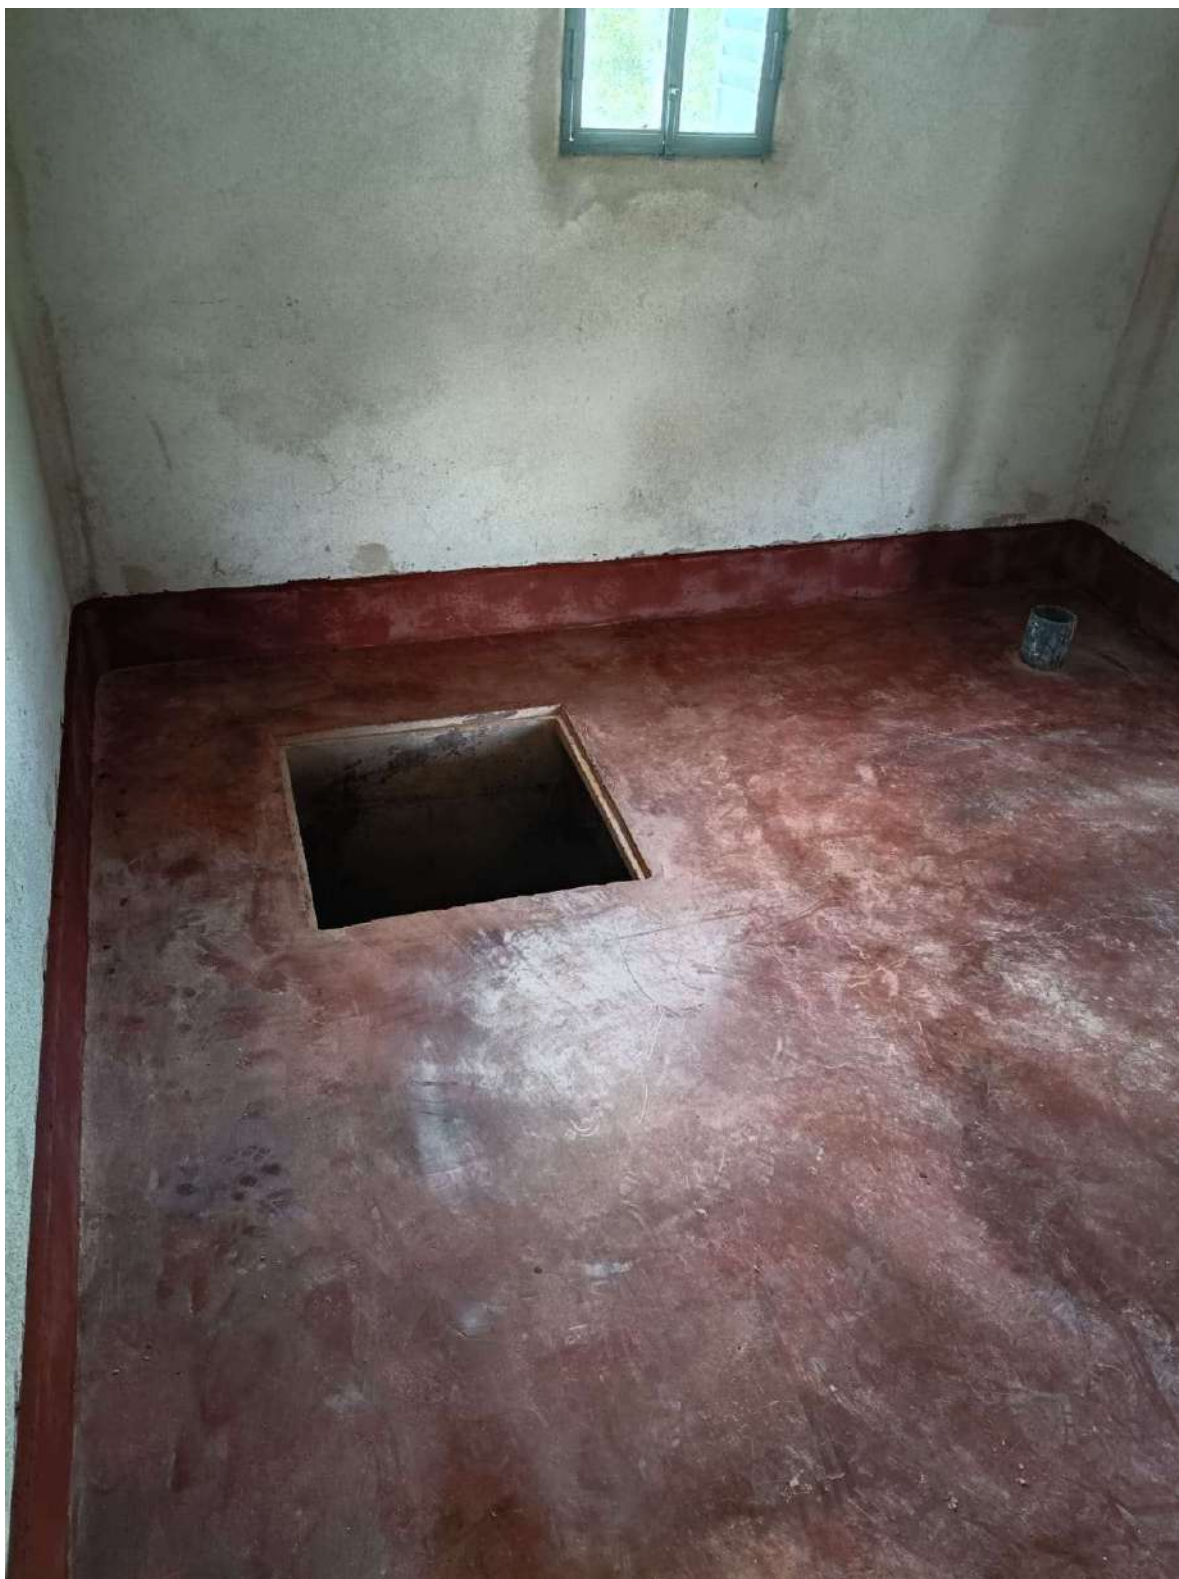
Foto 60 – Reintegração dos rodapés, limpeza piso 4. Nível. C52.

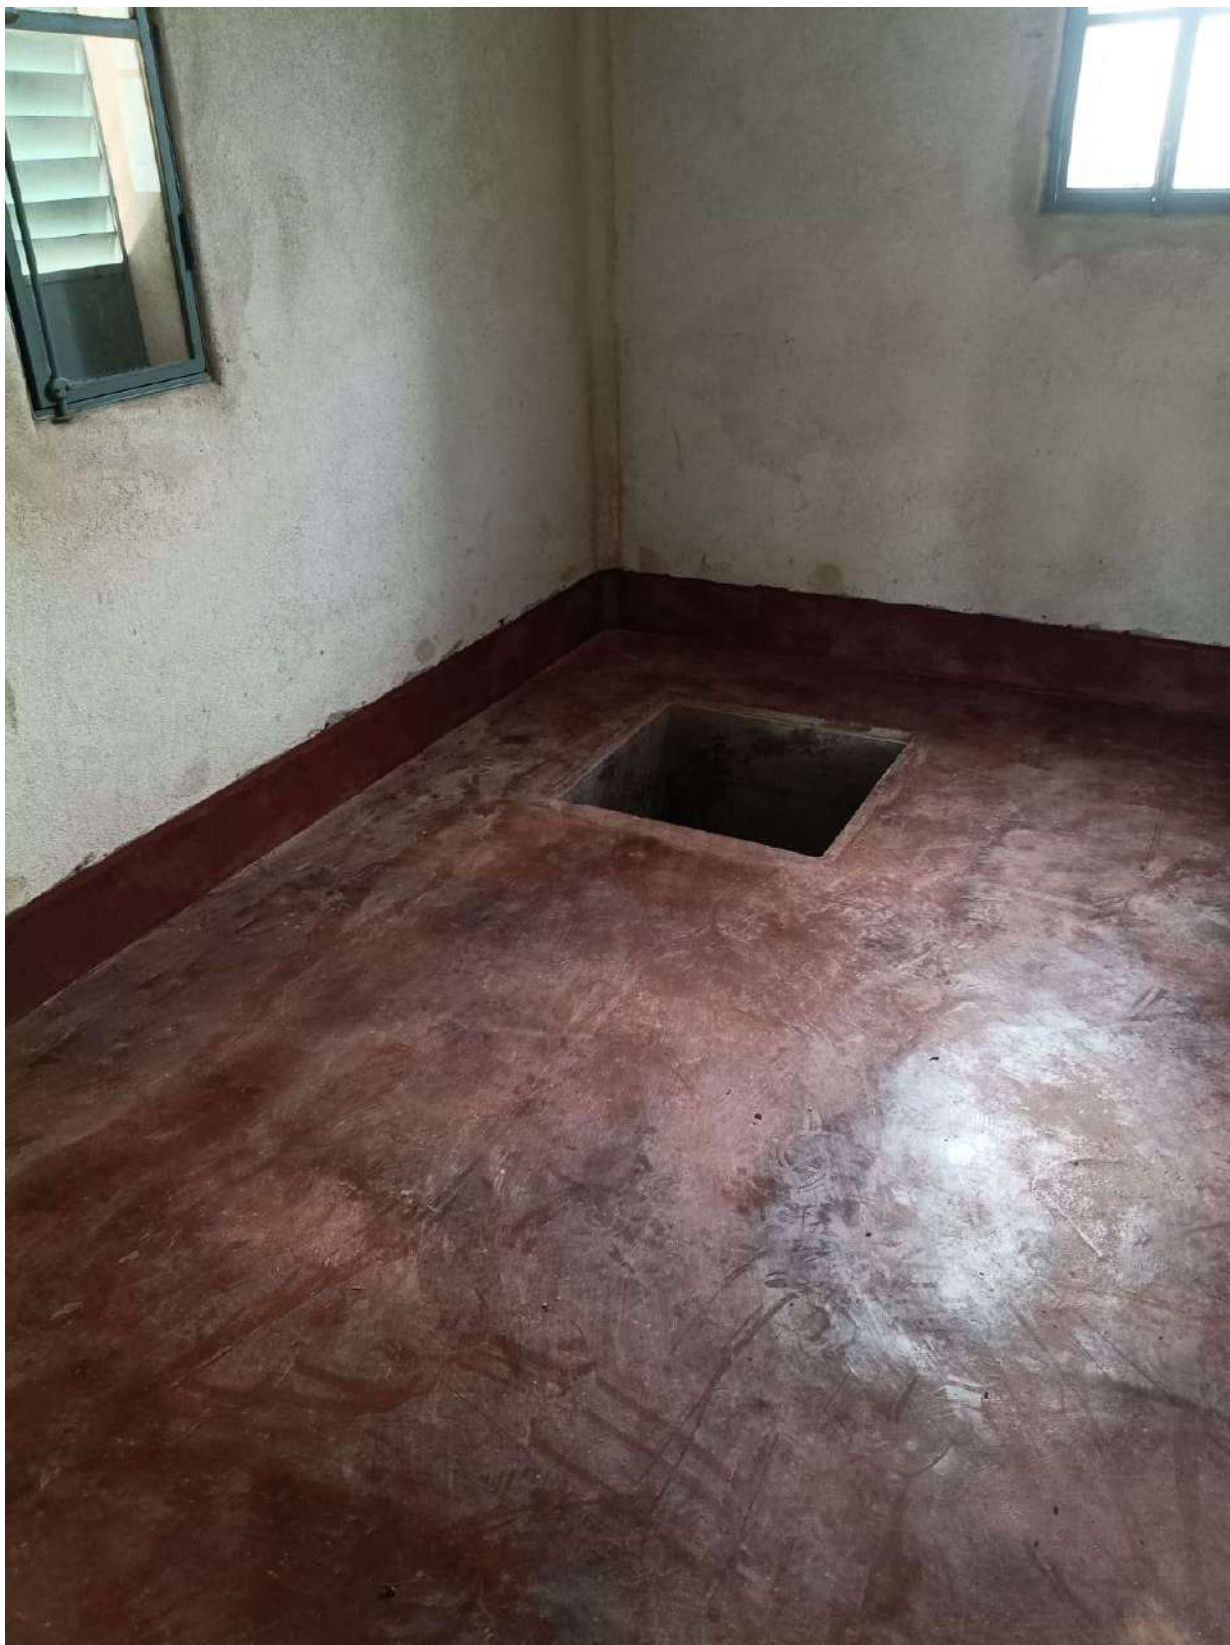
Foto 61 – Reintegração dos rodapés, limpeza piso 4. Nível. C52.

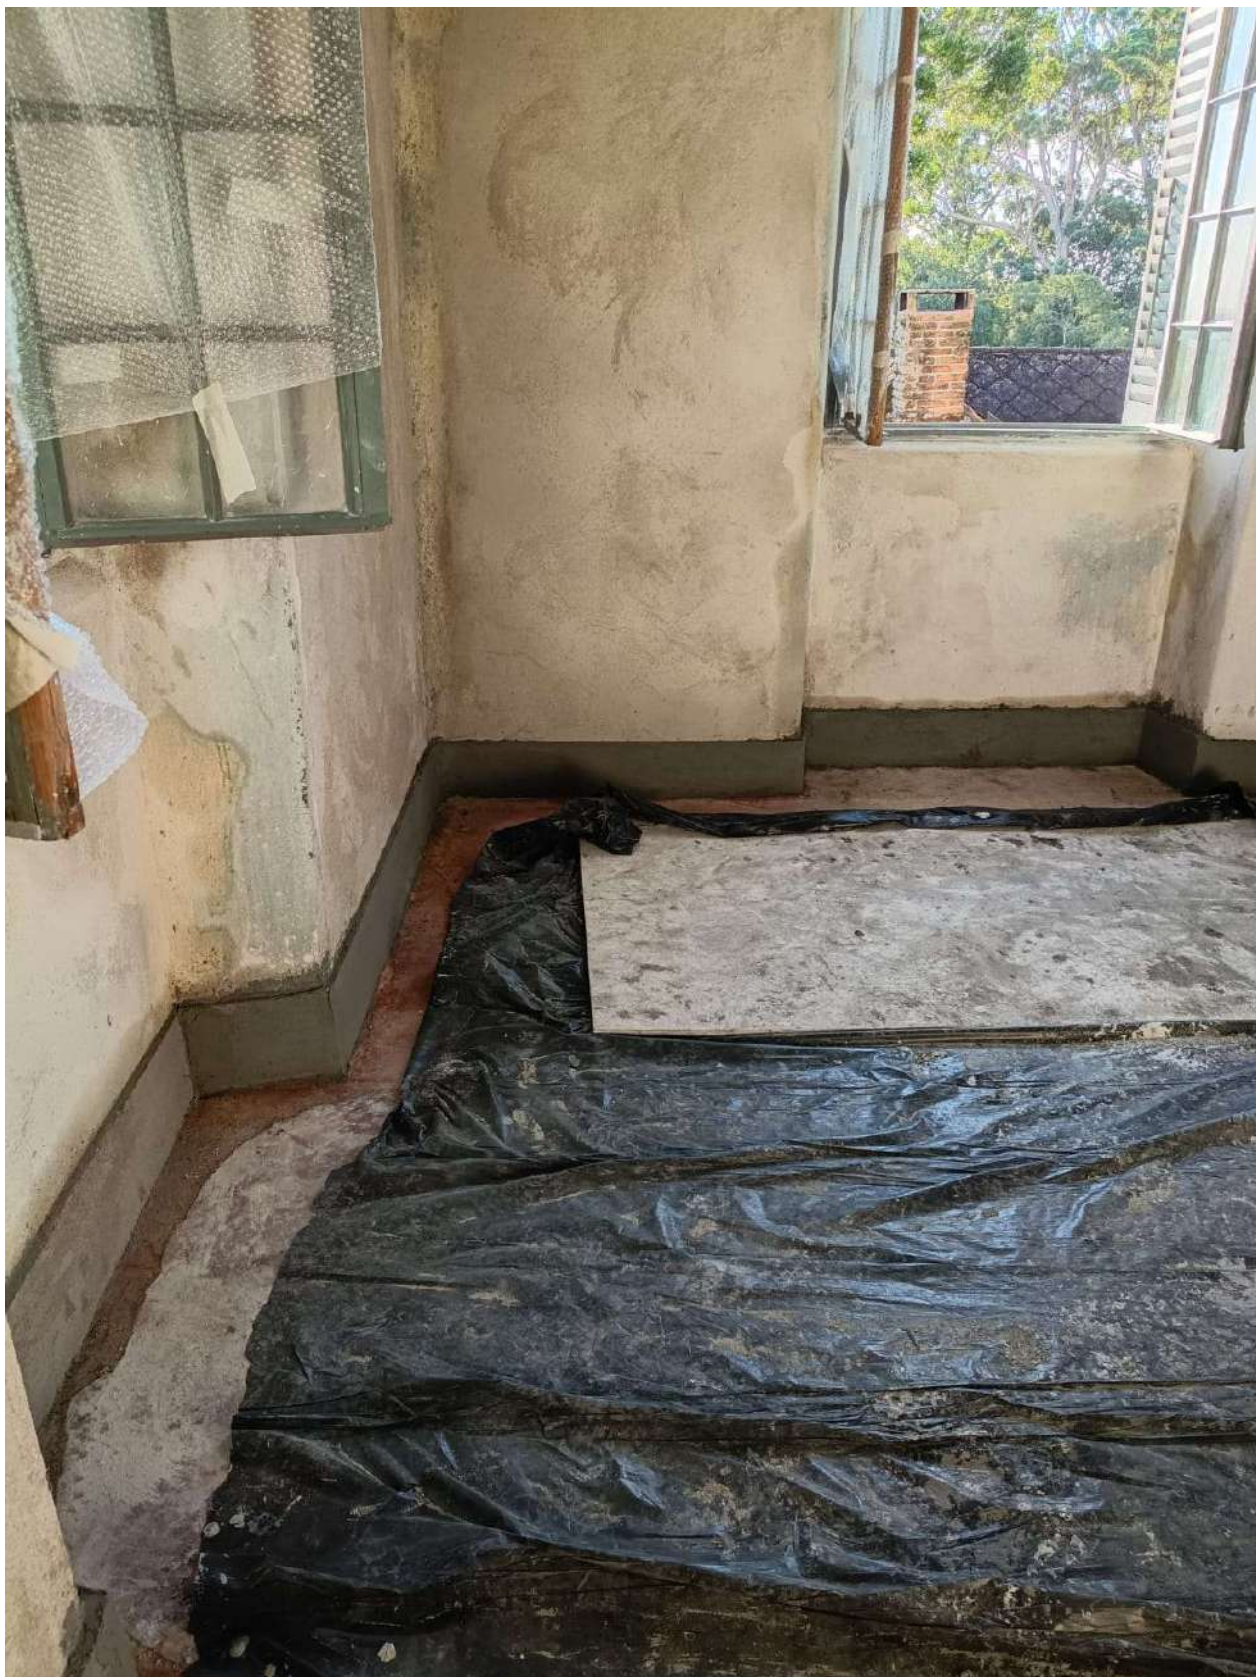
Foto 62 – Reintegração dos rodapés – Dormitório 1 – C27.

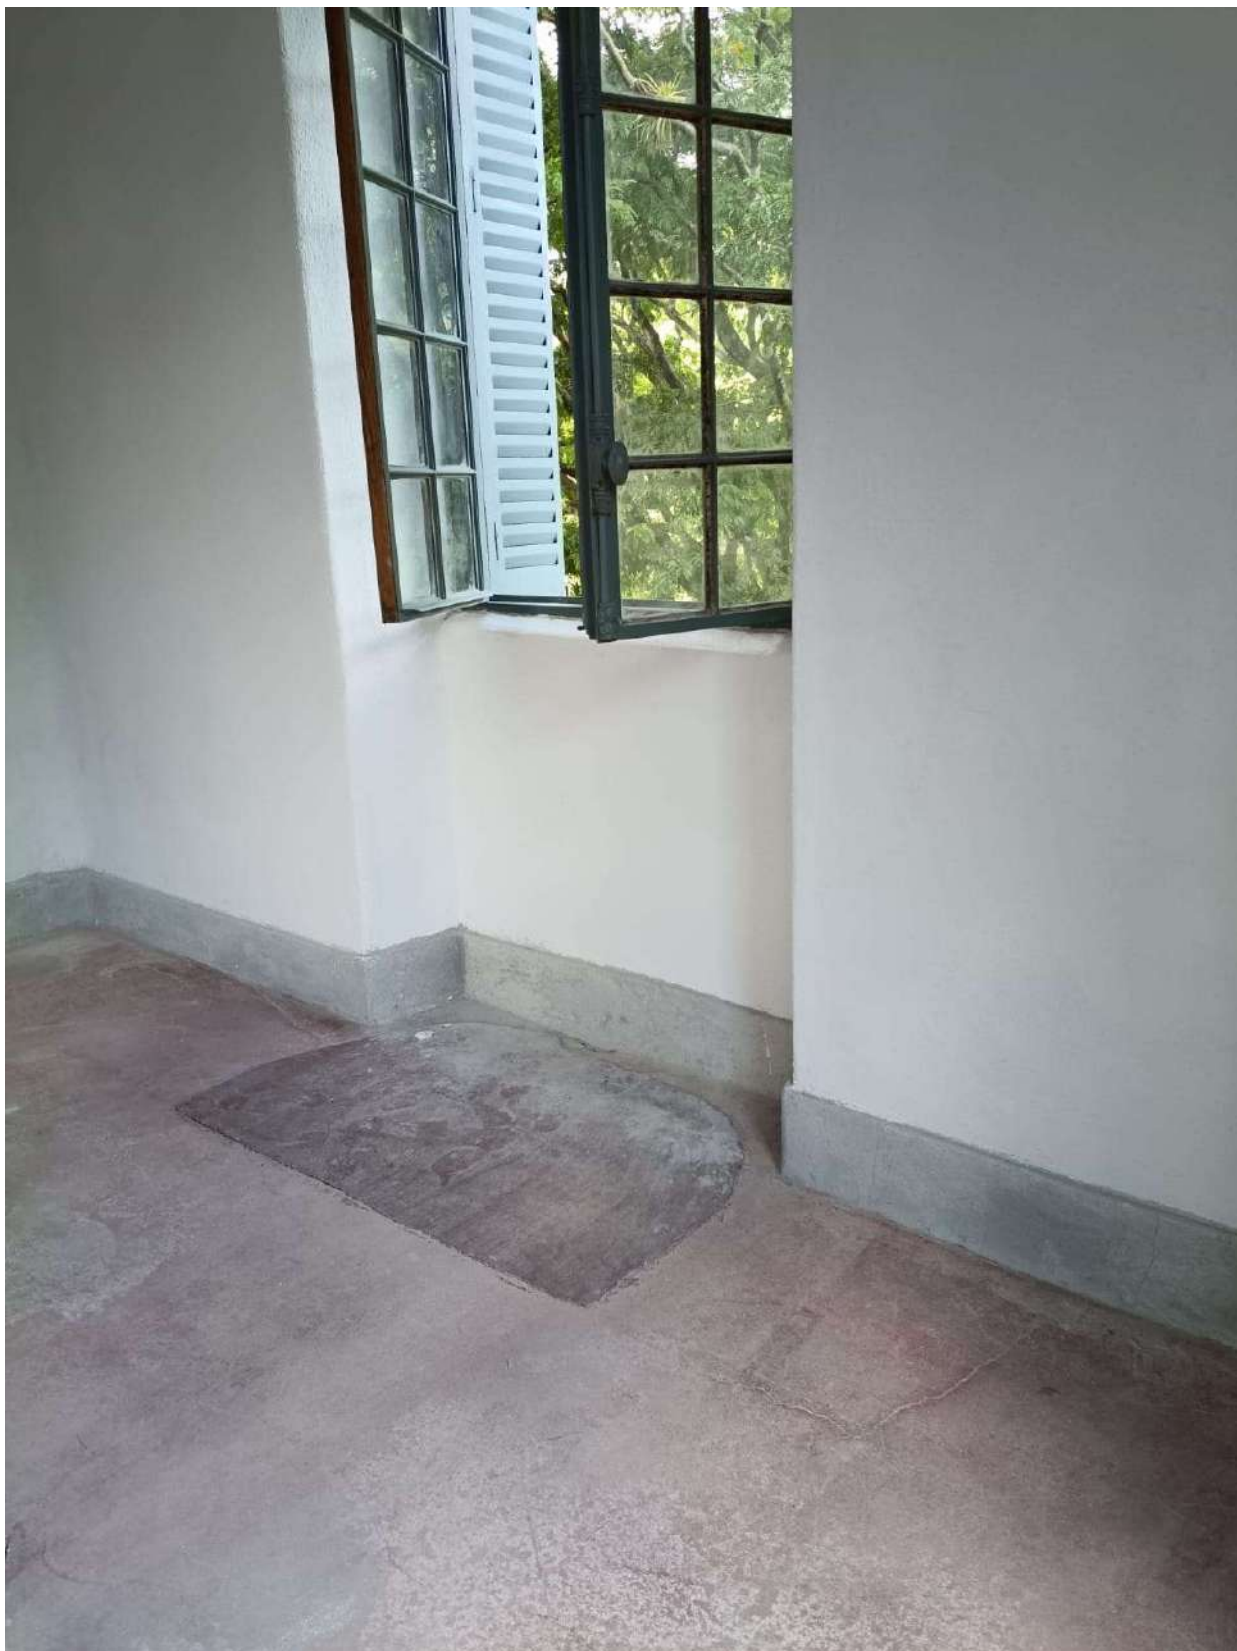
Foto 63– Reintegração rodapés C39 – 2. Nível.
