**CASTELO PEDRAS ALTAS**

## **Relatório 8**

**Janeiro e fevereiro 2026**

Objeto: Restauro do Castelo de Pedras Altas

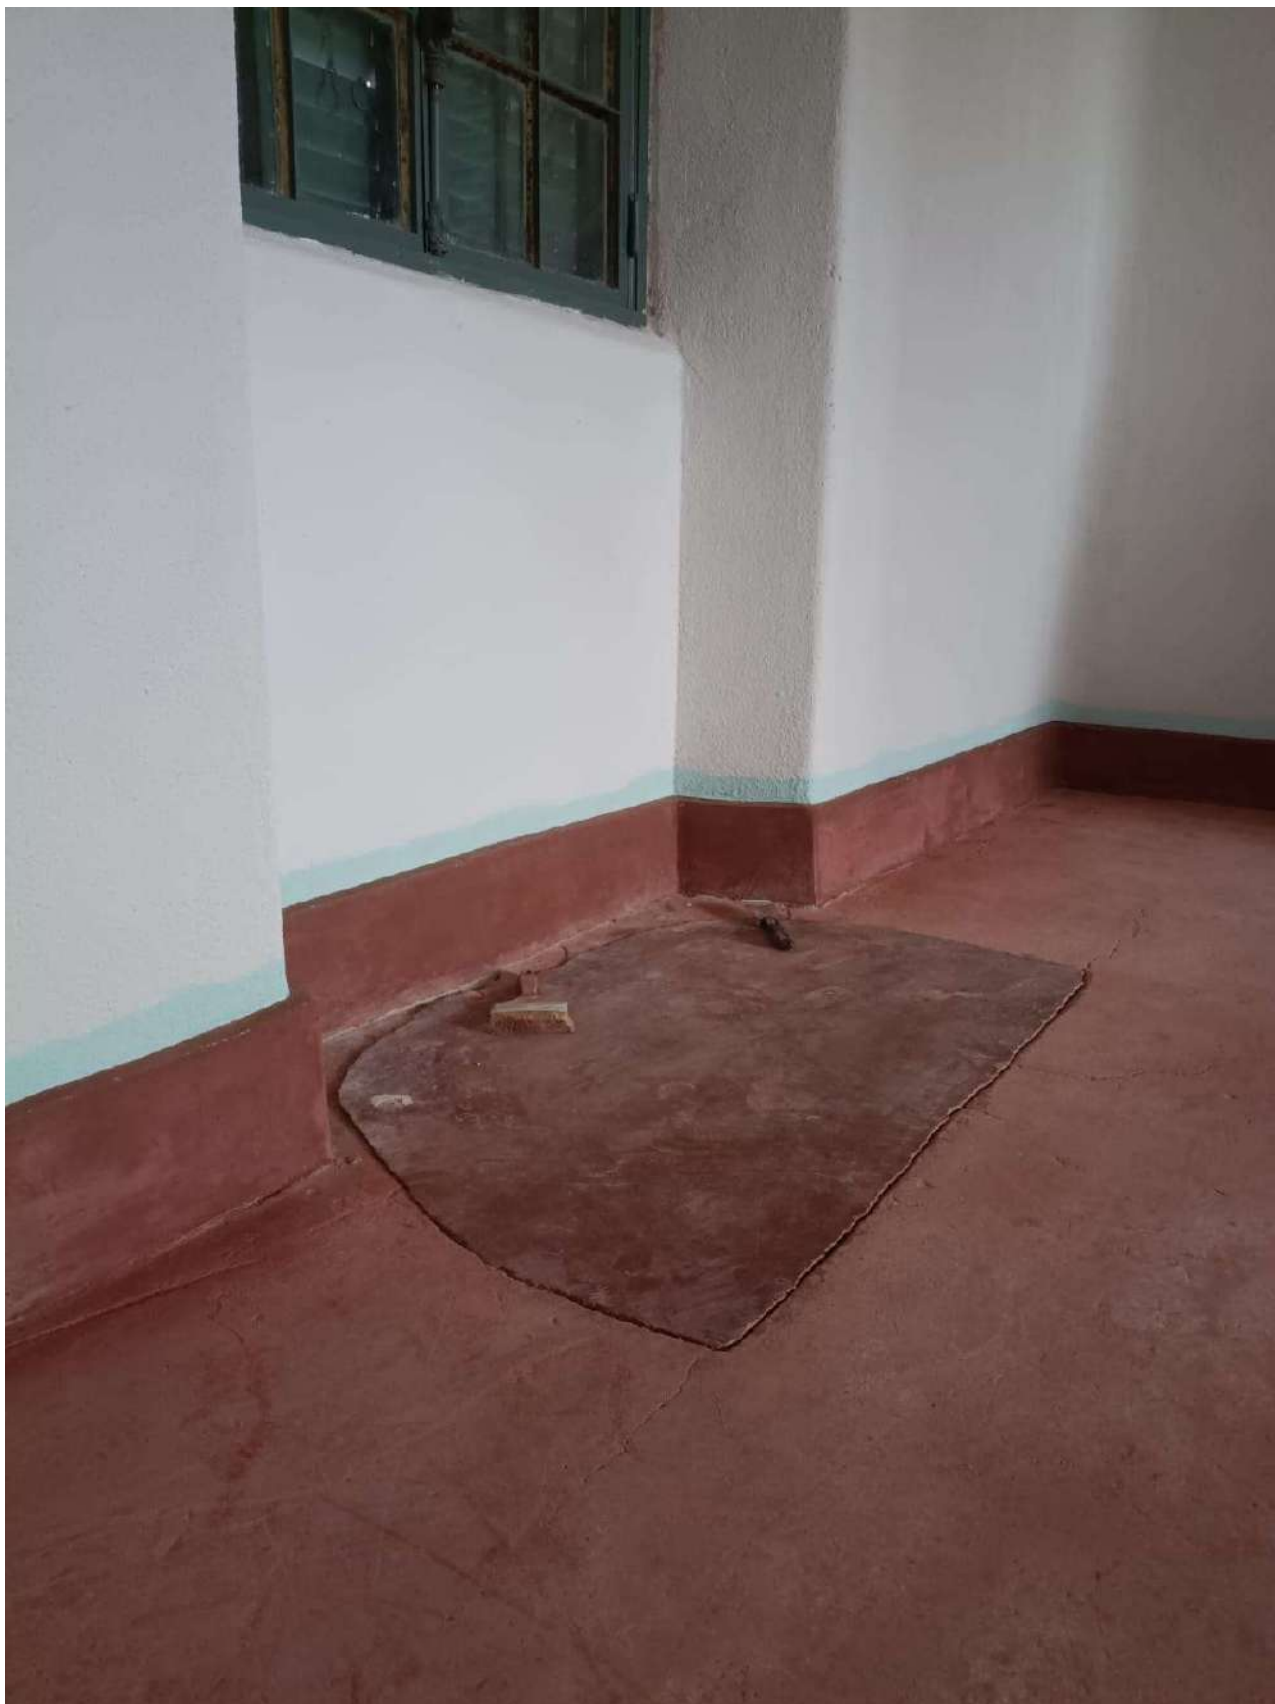
Foto 64 – Reintegração rodapés C39 – 2. Nível. Limpeza pisos.

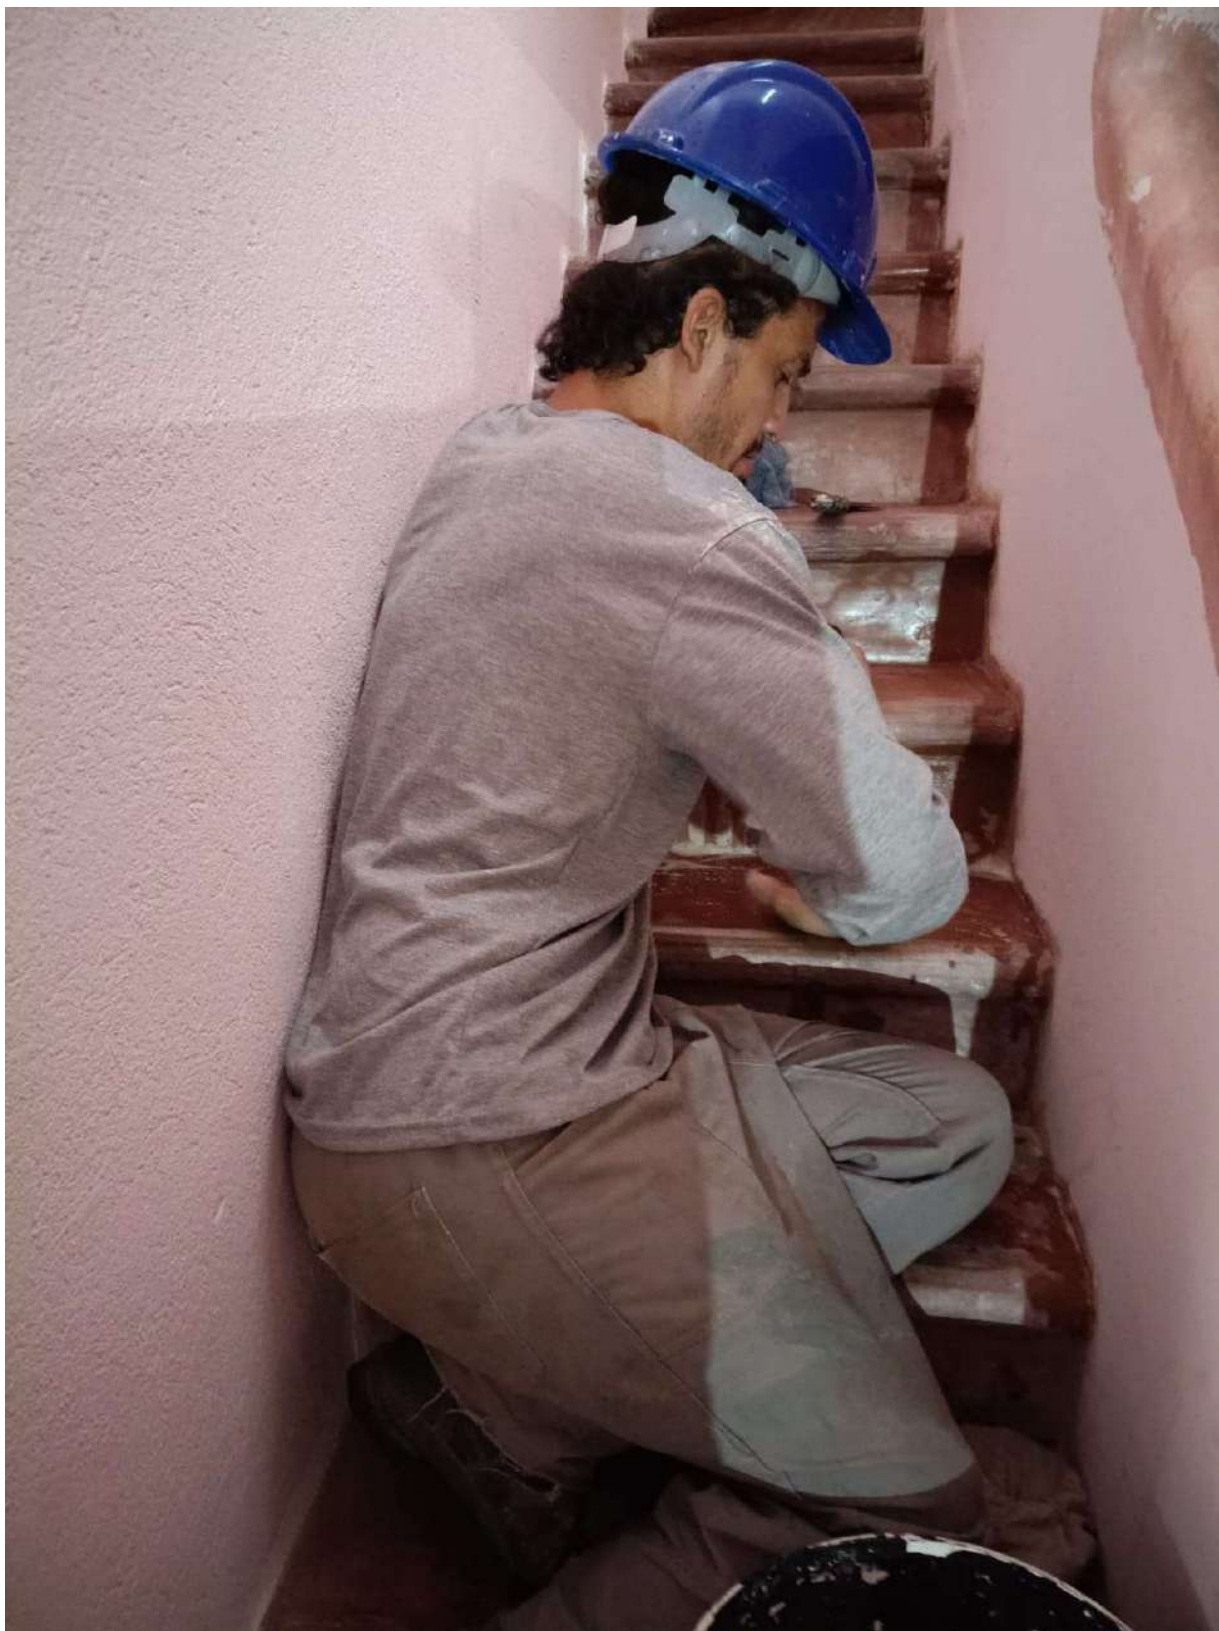
Foto 67 – Reintegração degraus escada acesso 3. Nível – C47

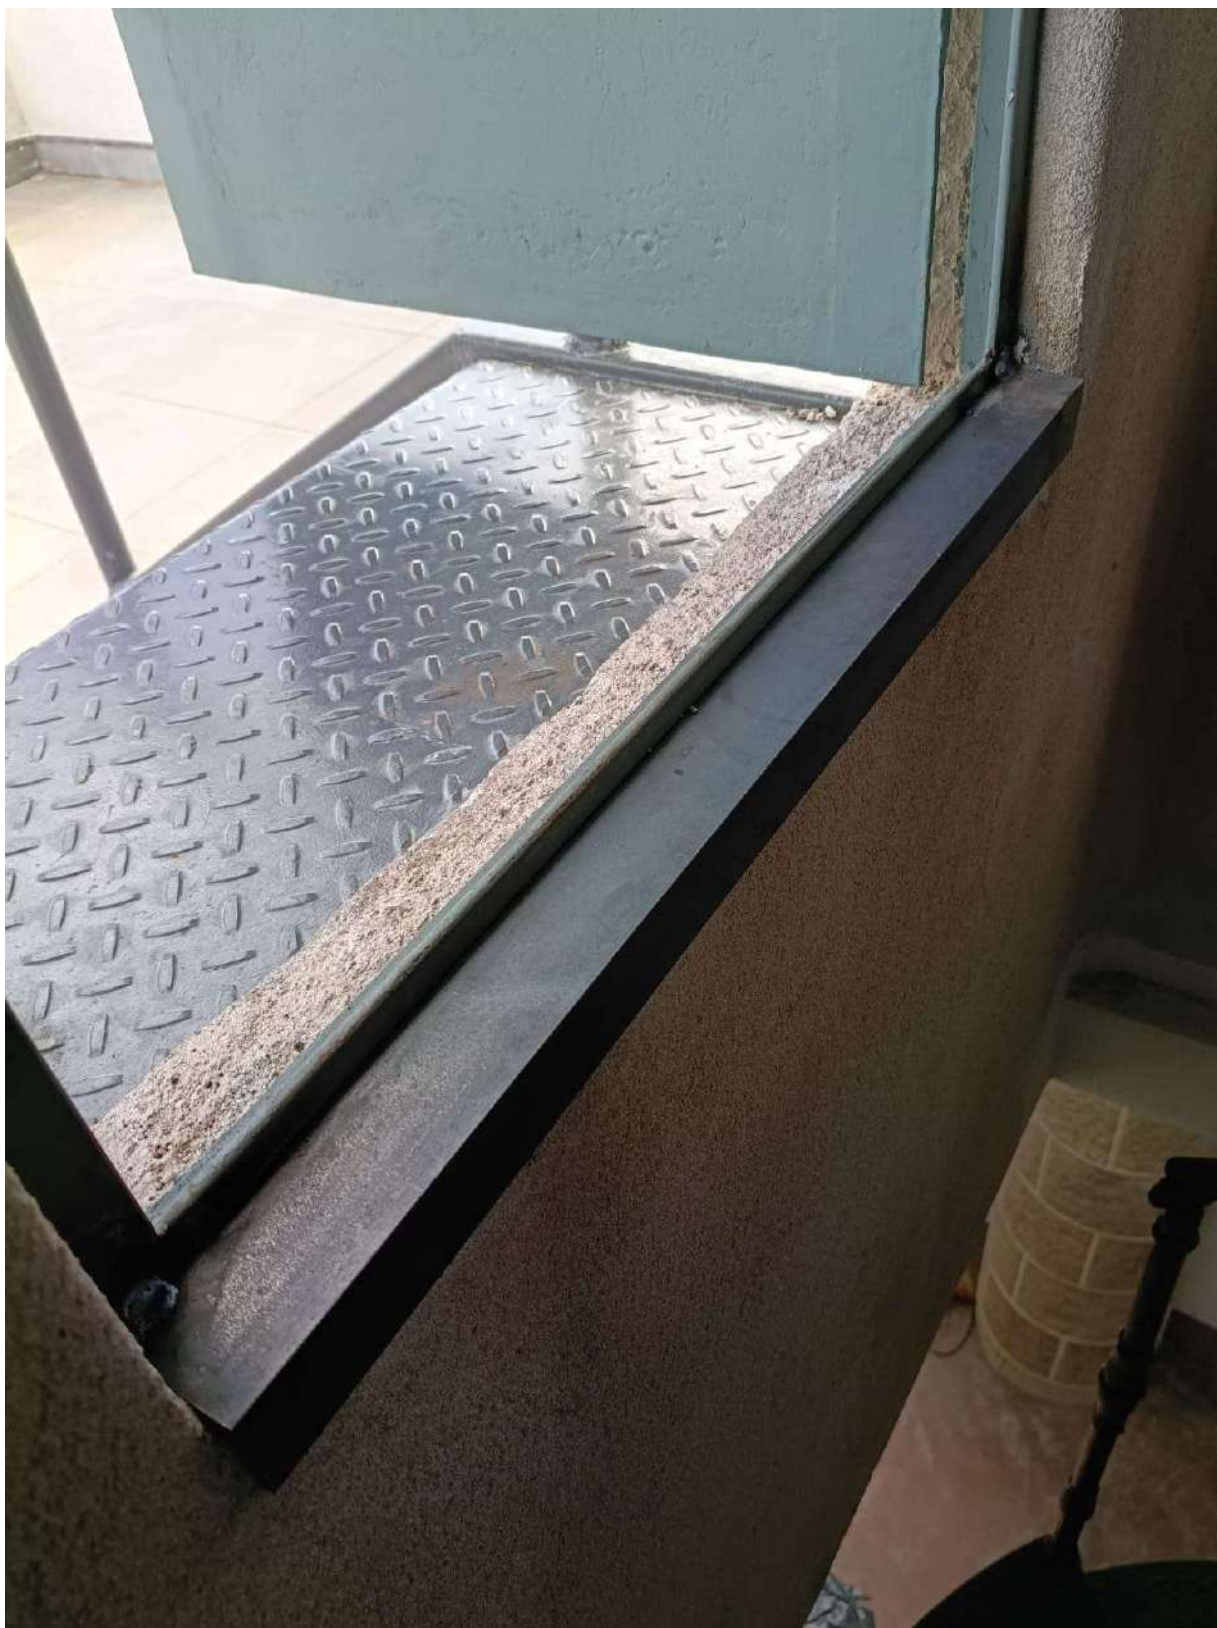
Foto 68 – Instalação de cantoneira arremate porta acesso terraço junto a escada caracol C47.

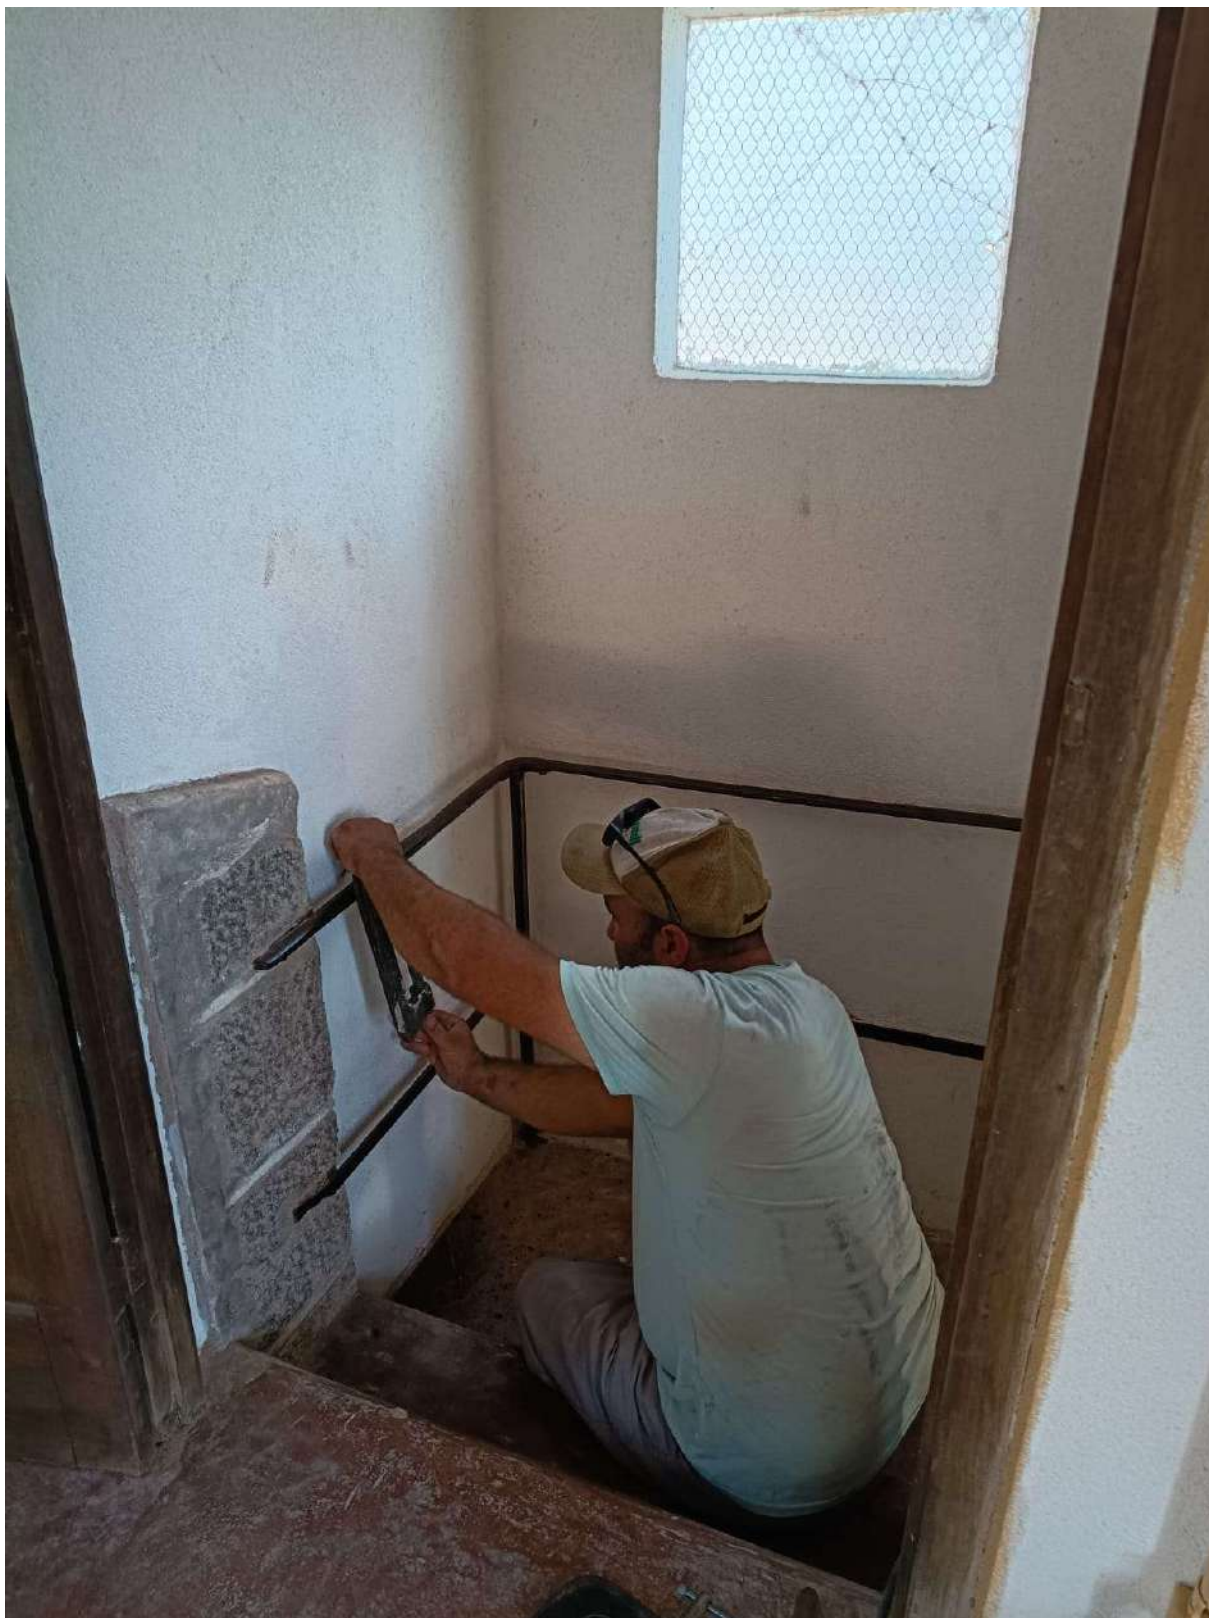
Foto 69 – Correção corrimão circulação acesso C47 3. Nível.

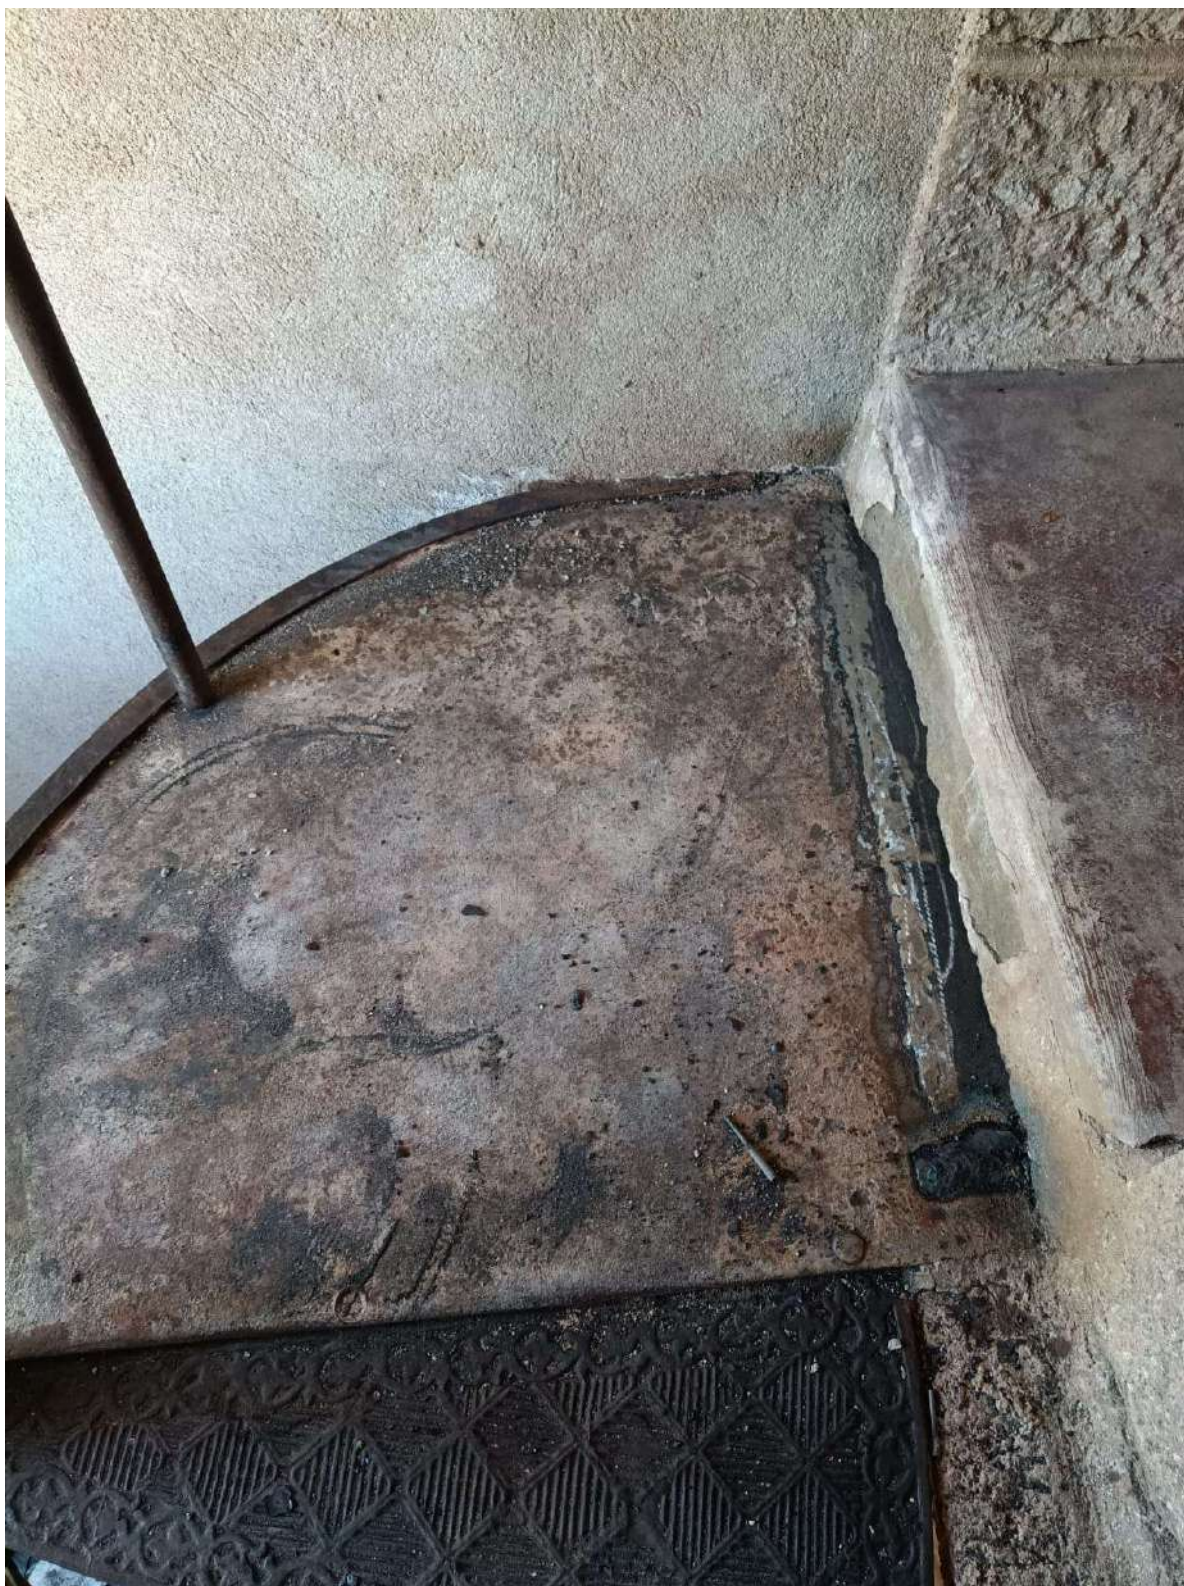
Foto 72 – Correção da parte degradada do patamar.

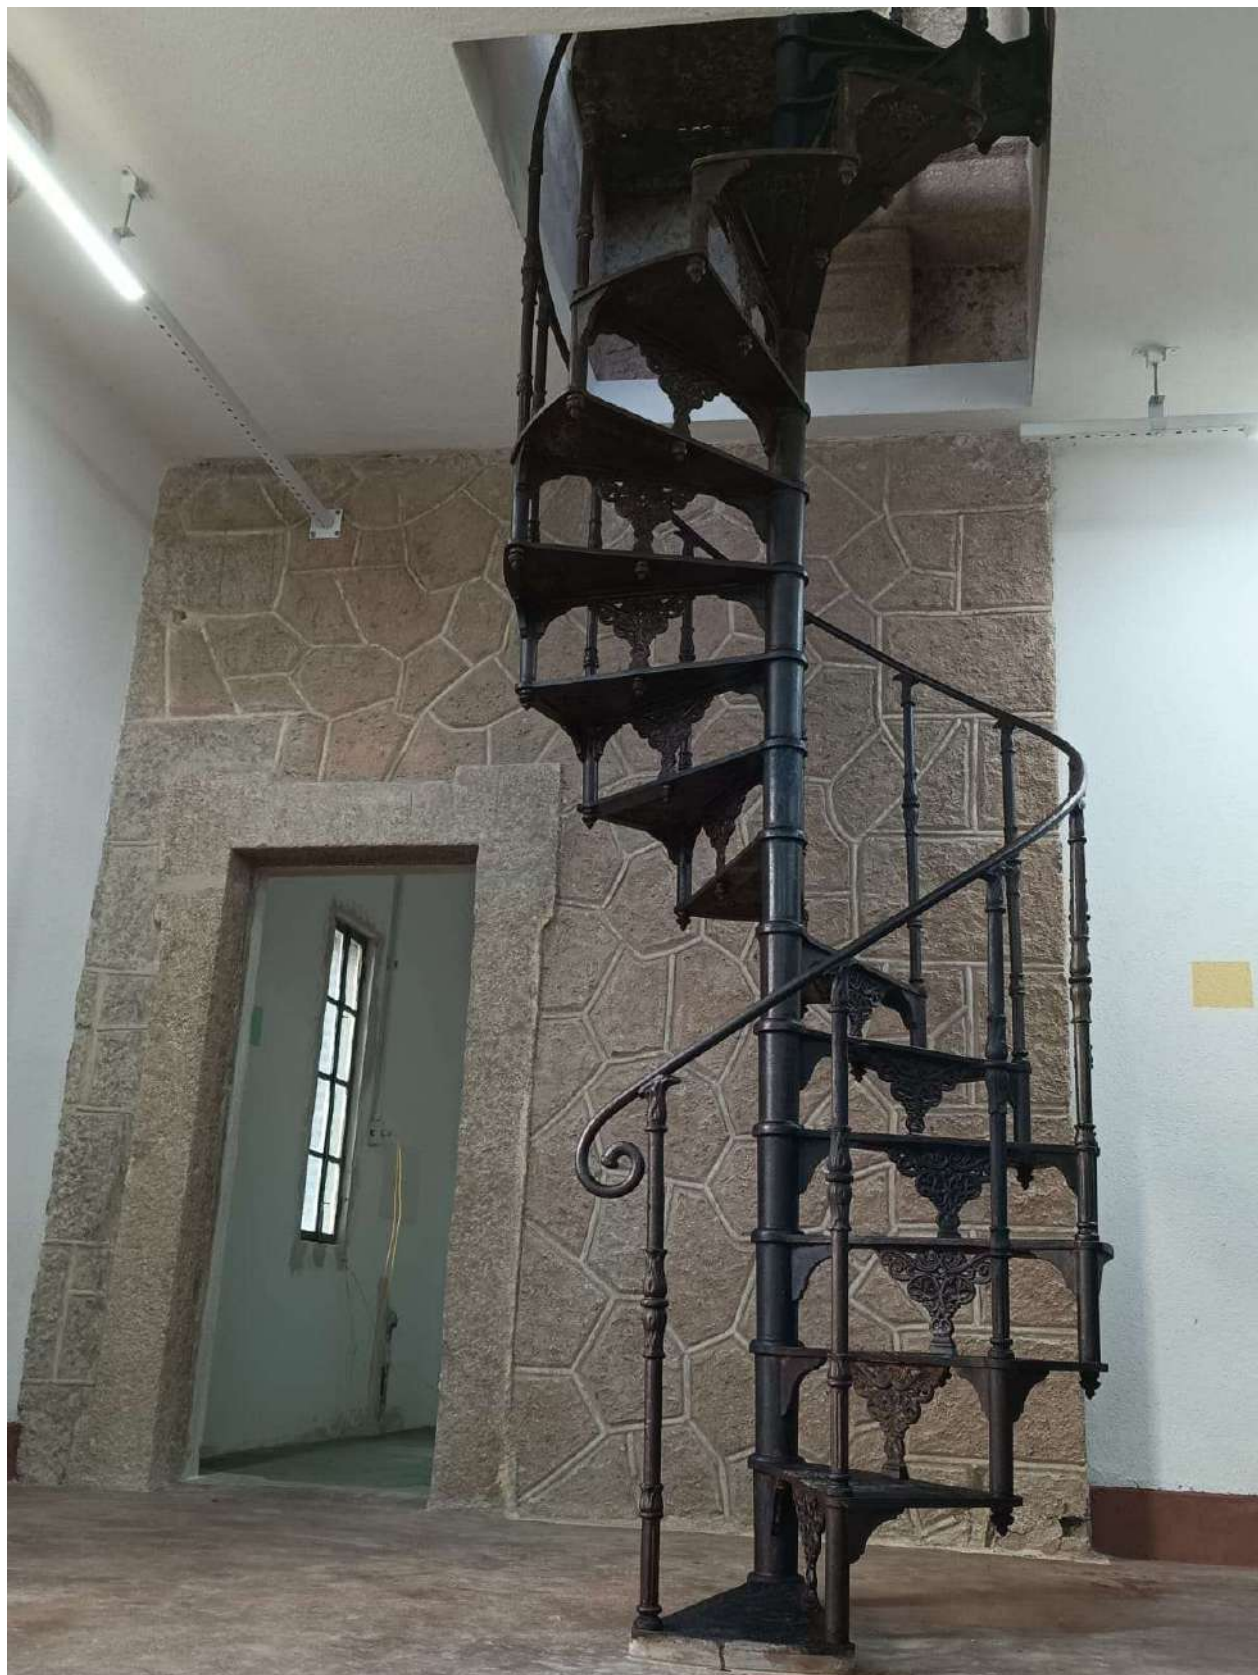
Foto 73 – Limpeza e aplicação de acabamento na escada.

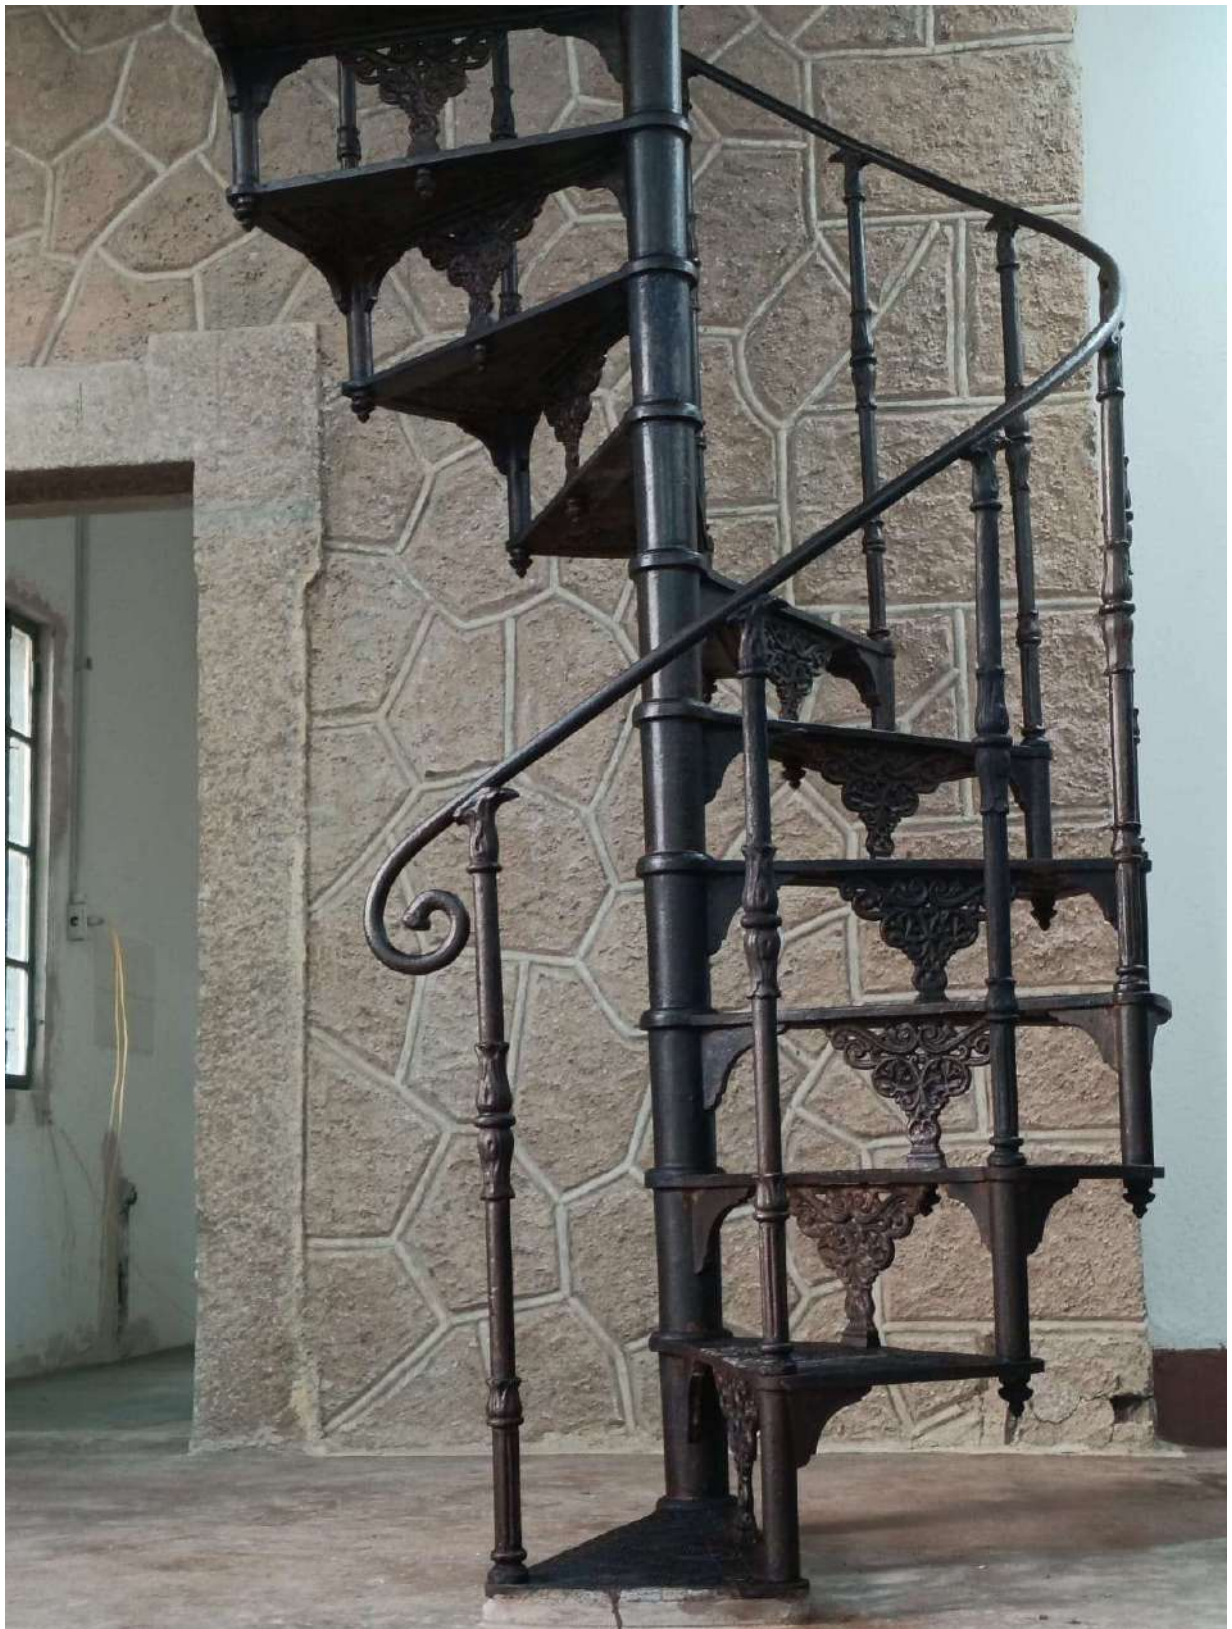
Foto 74 – Limpeza e aplicação de acabamento na escada.

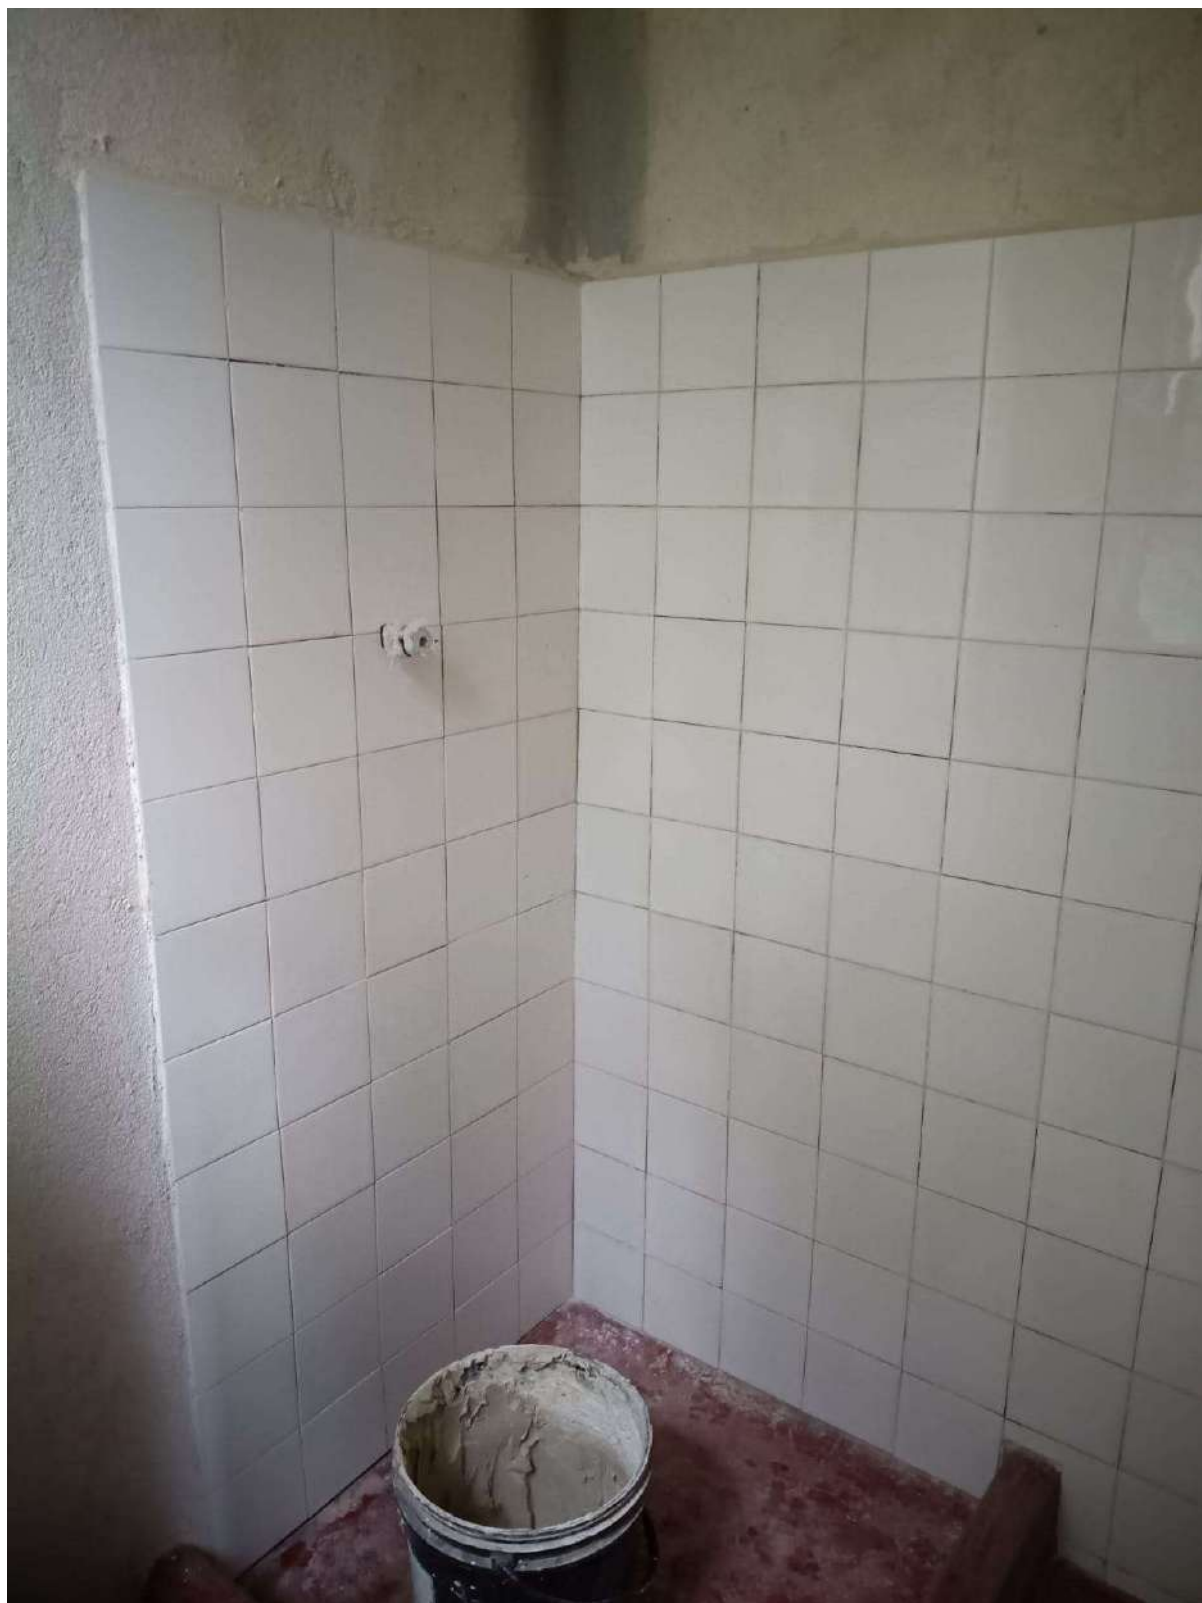
Foto 76 – Recolocação revestimentos cerâmicos após limpeza.

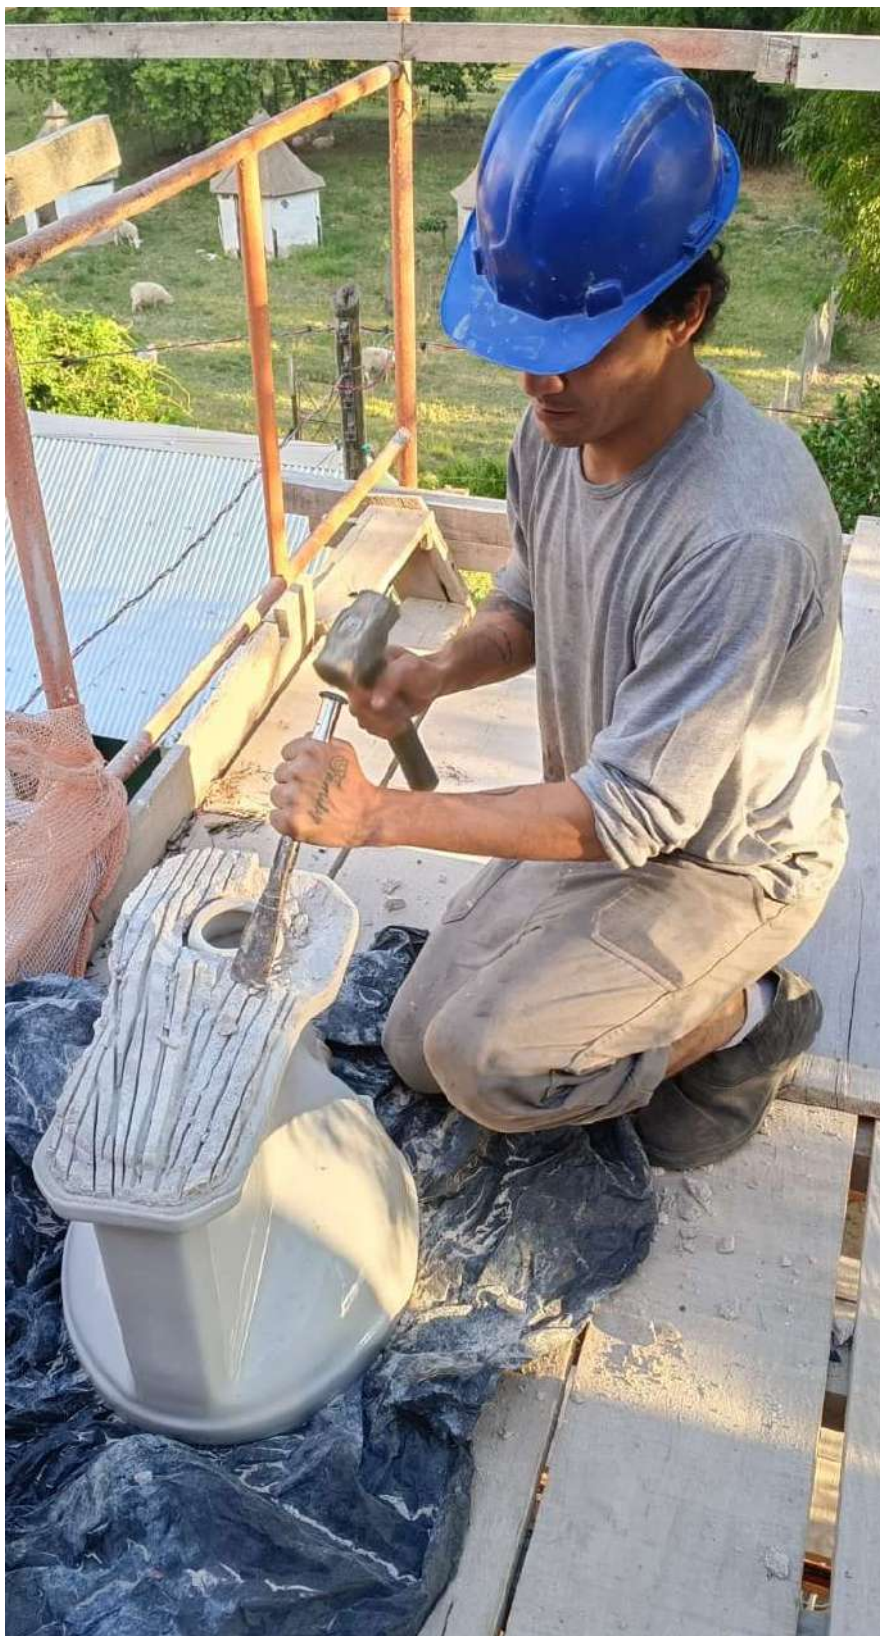
Foto 77 – Remoção cuidadosa da argamassa assentamento antiga das bacias sanitárias.

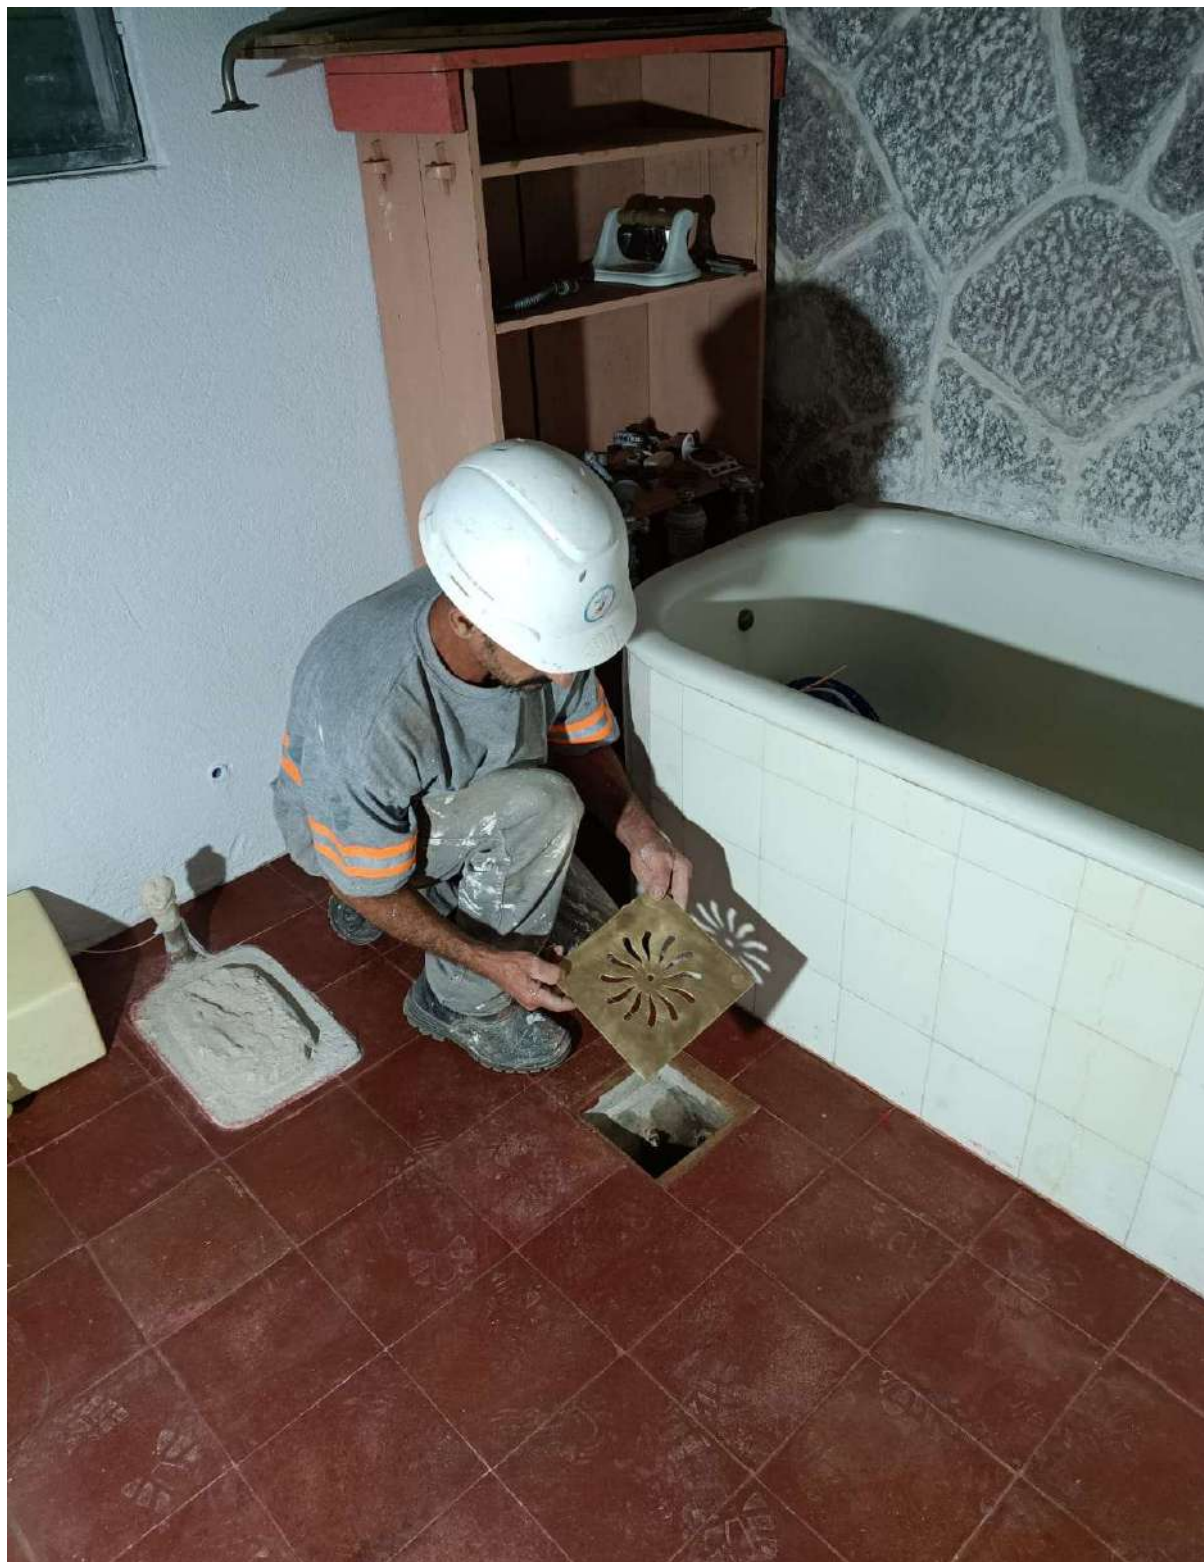
Foto 78 – Limpeza da gralha de latão. Limpeza do piso de ladrilhos.

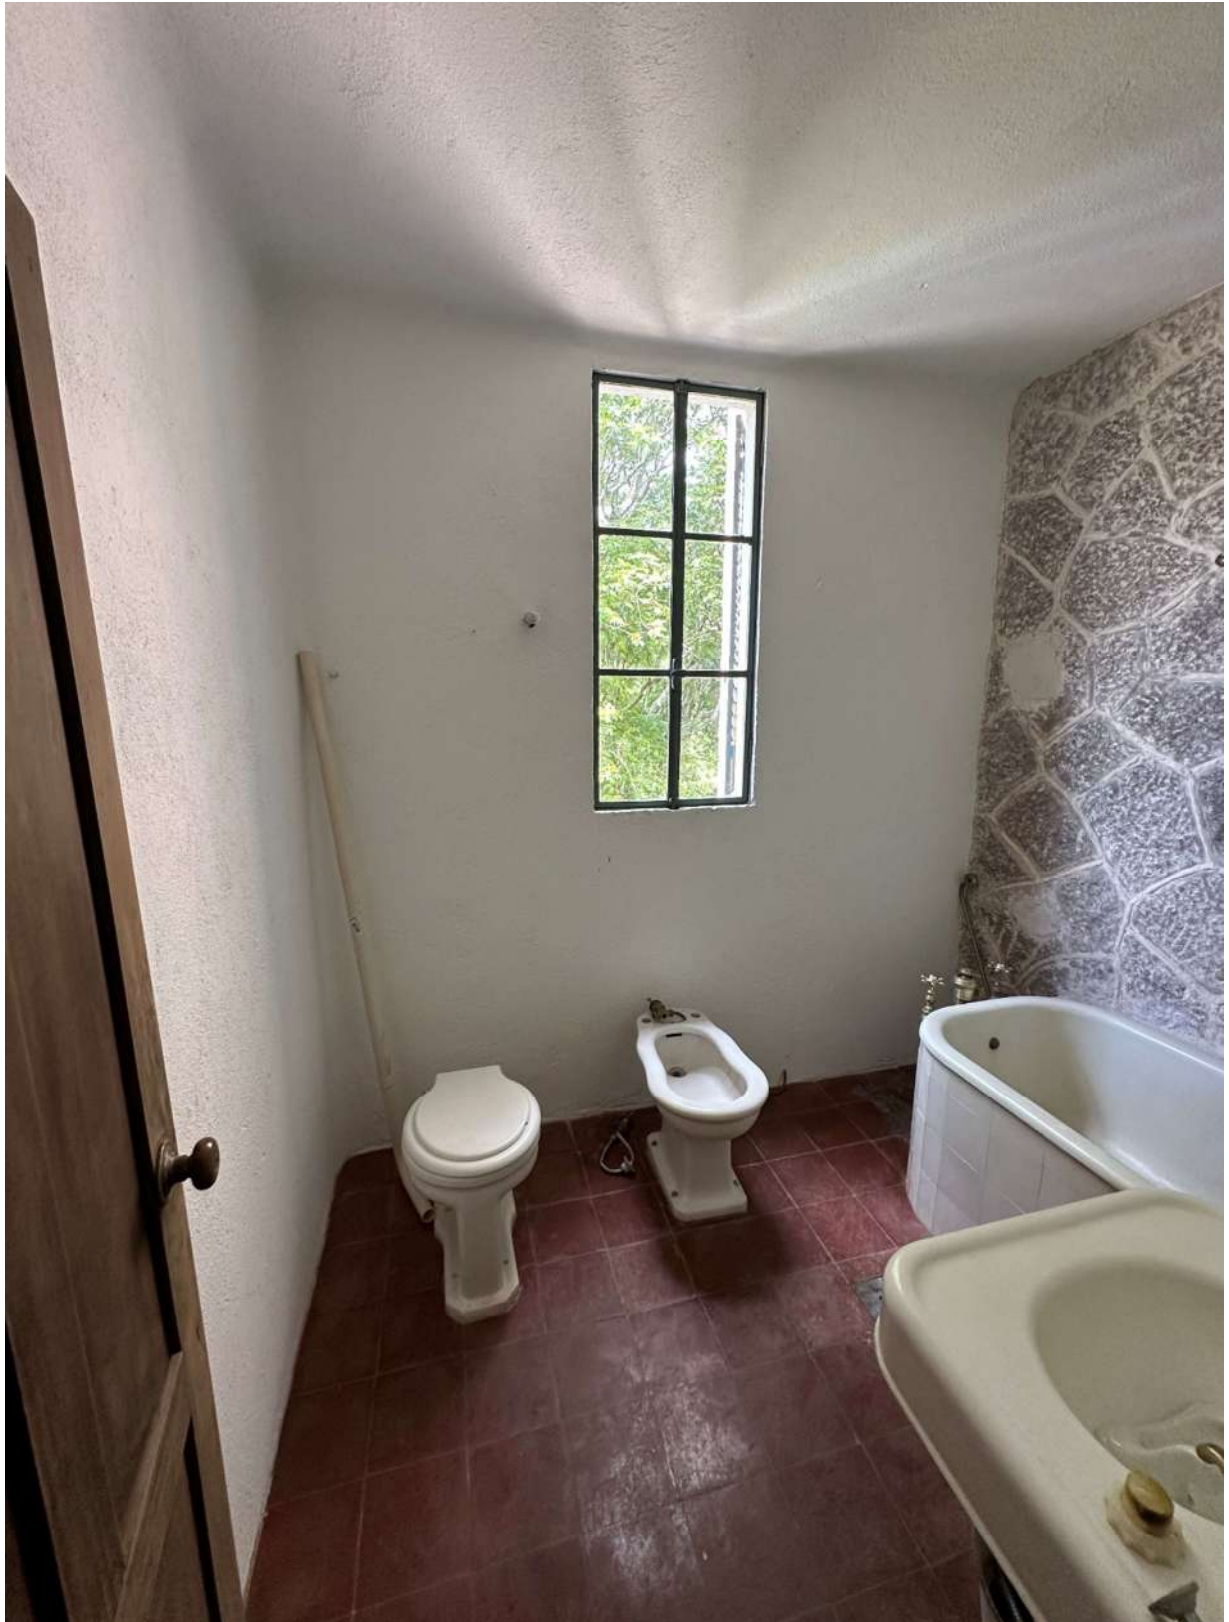
Foto 79 – Louças e metais limpos e recolocadas.
