**CASTELO PEDRAS ALTAS**

## **Relatório 8**

**Janeiro e fevereiro 2026**

Objeto: Restauro do Castelo de Pedras Altas

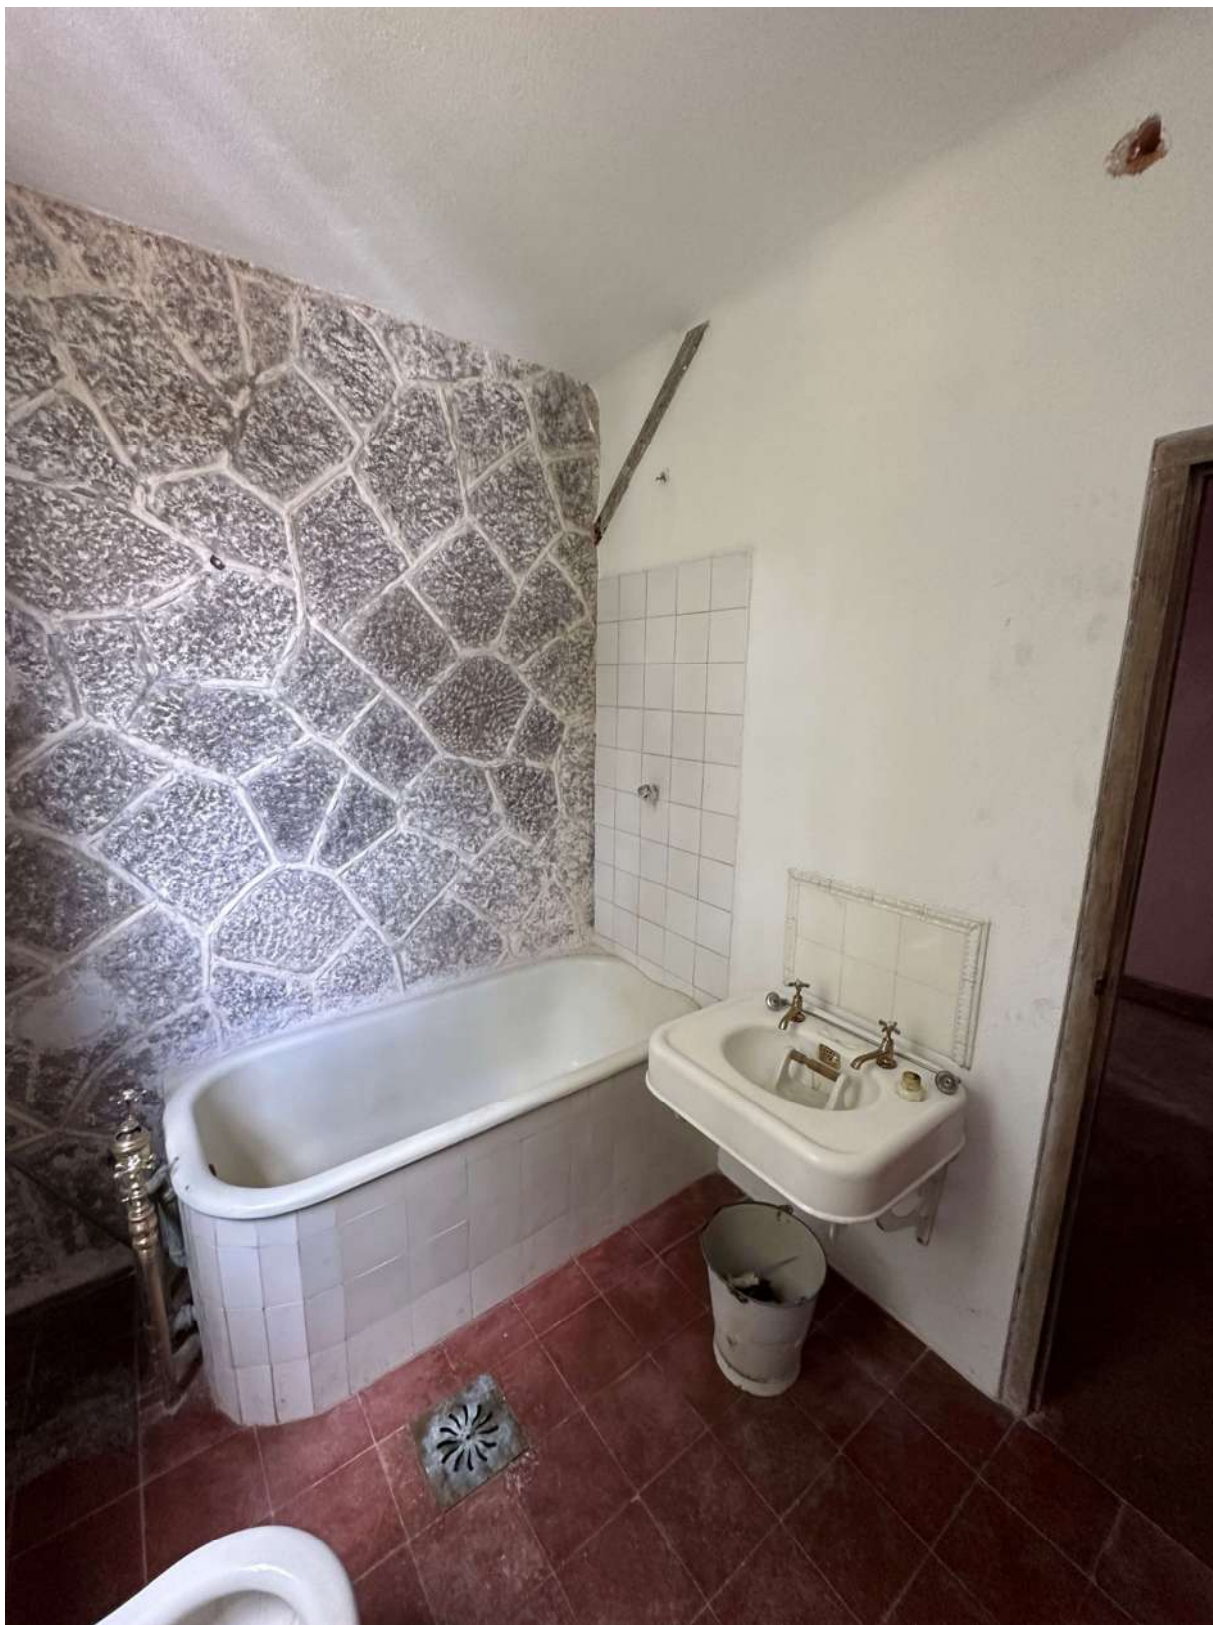
Foto 80 – Louças e metais limpos e recolocadas.

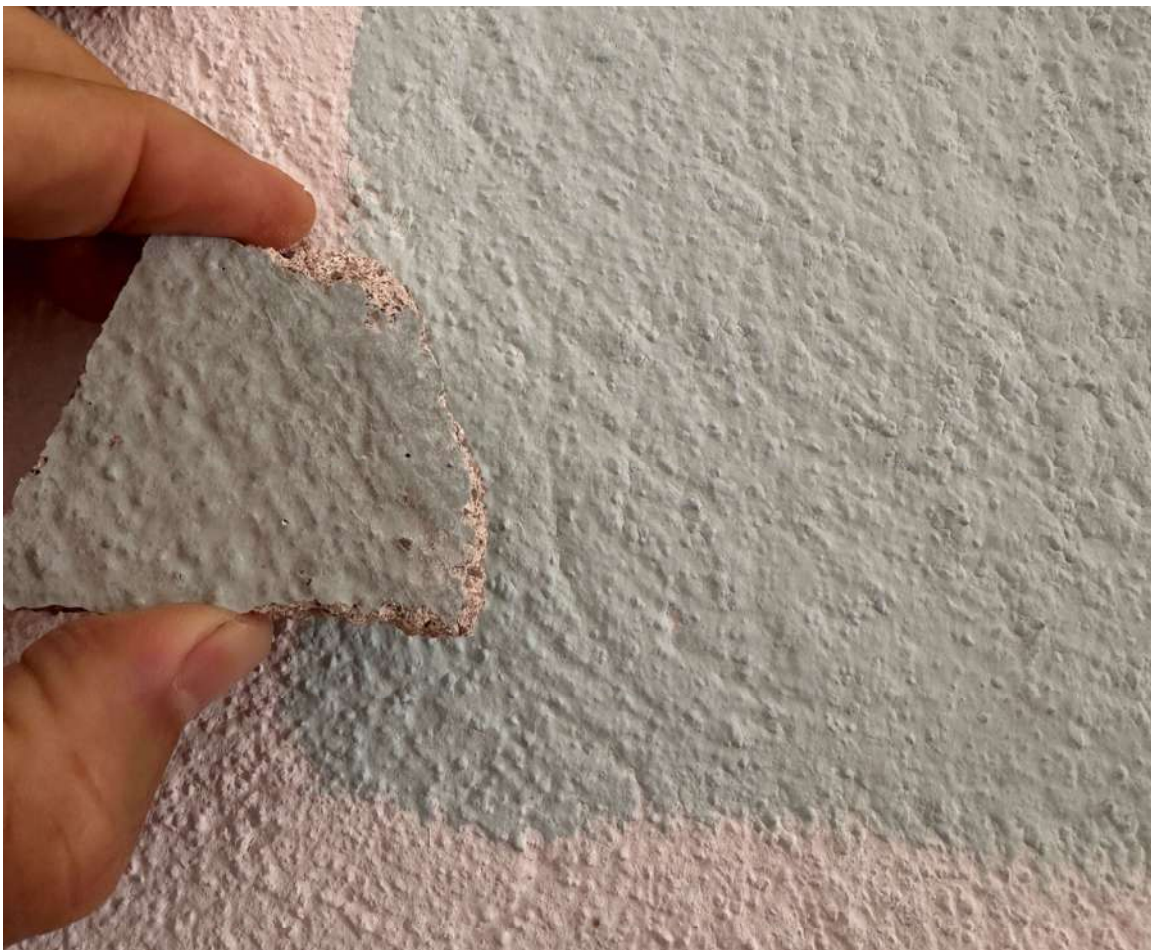
Foto 89 – Comparação da cor Verde Lagoa com a amostra de reboco pintado removido. C39

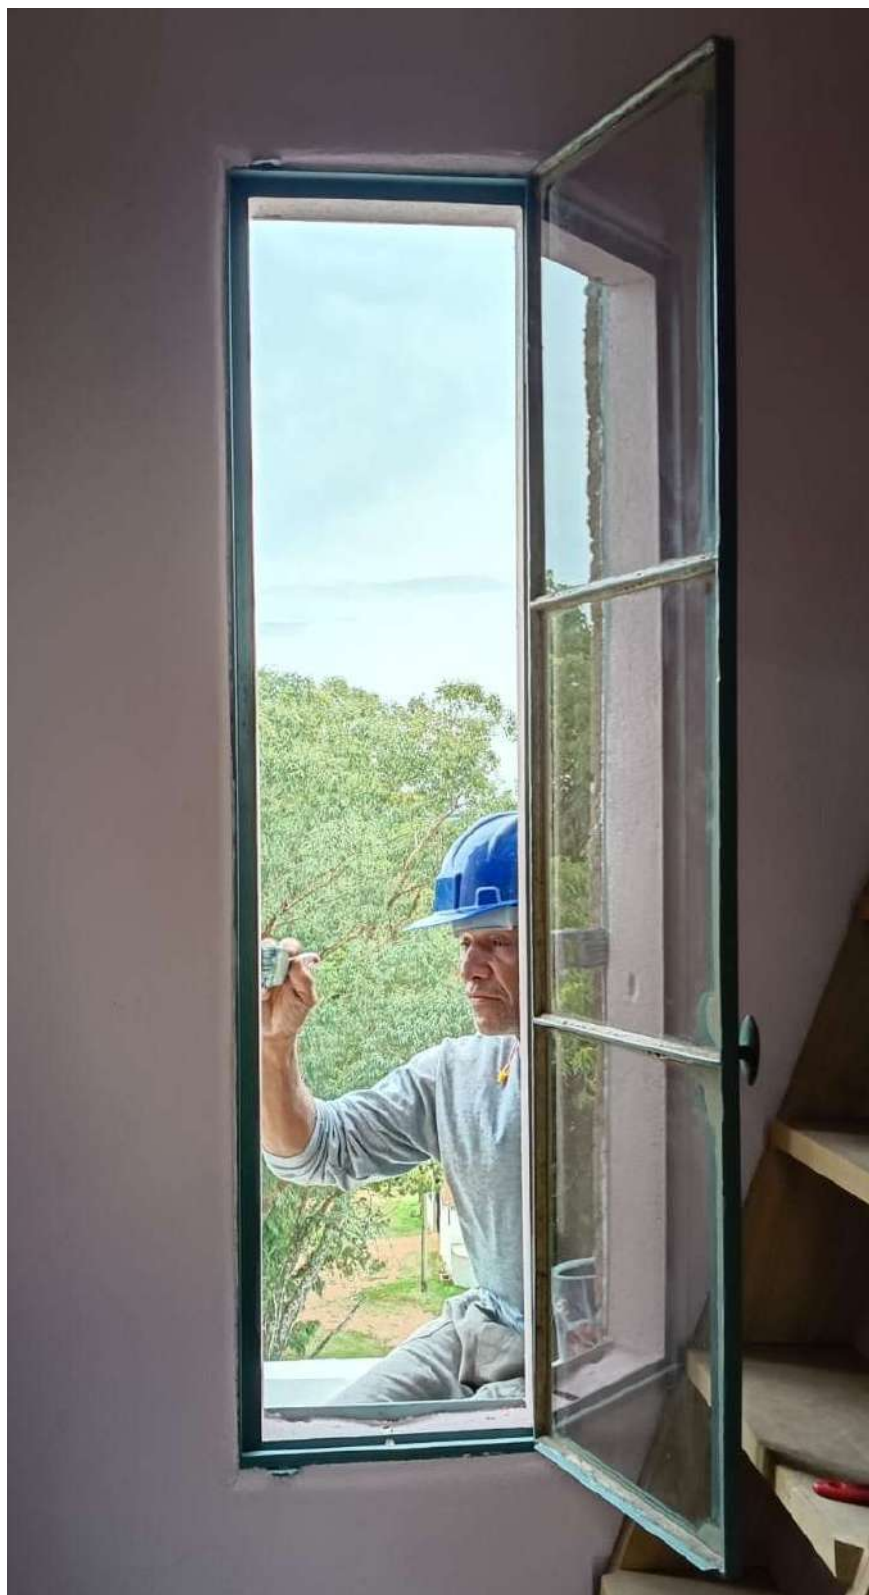
Foto 91 – Repintura das esquadrias.

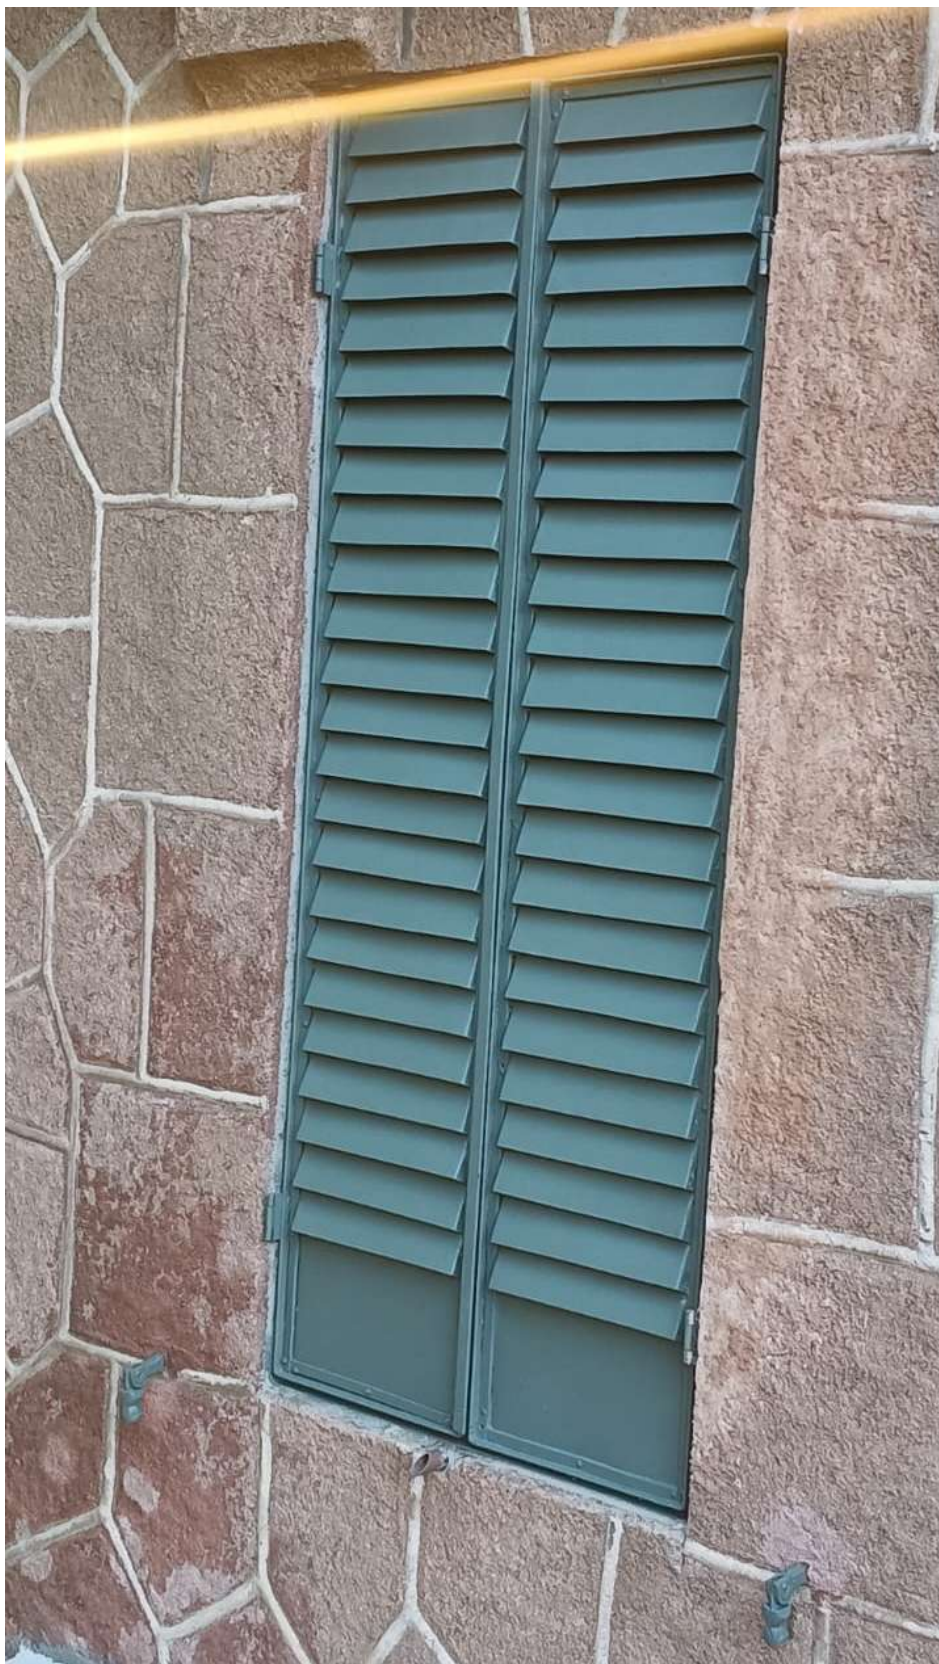
Foto 92 – Repintura das janelas metálicas.

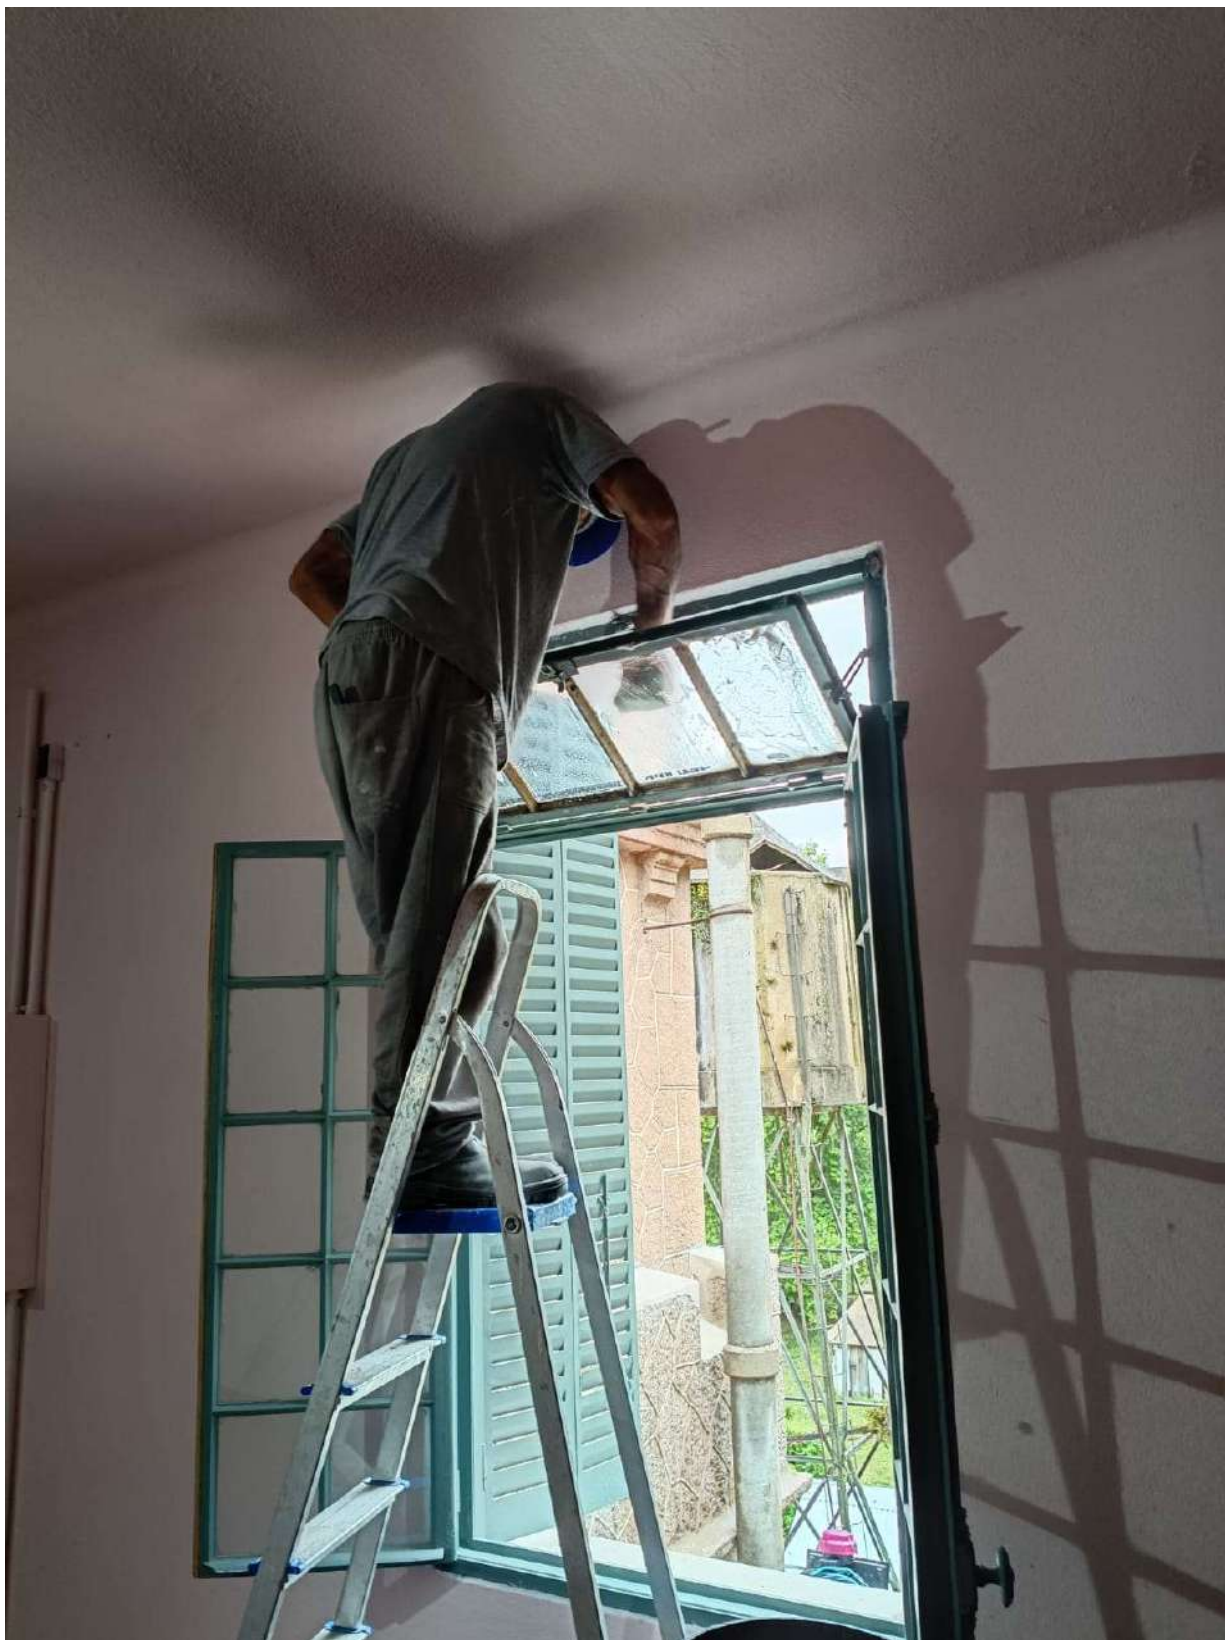
Foto 93 – Limpeza vidros e repintura das janelas metálicas.

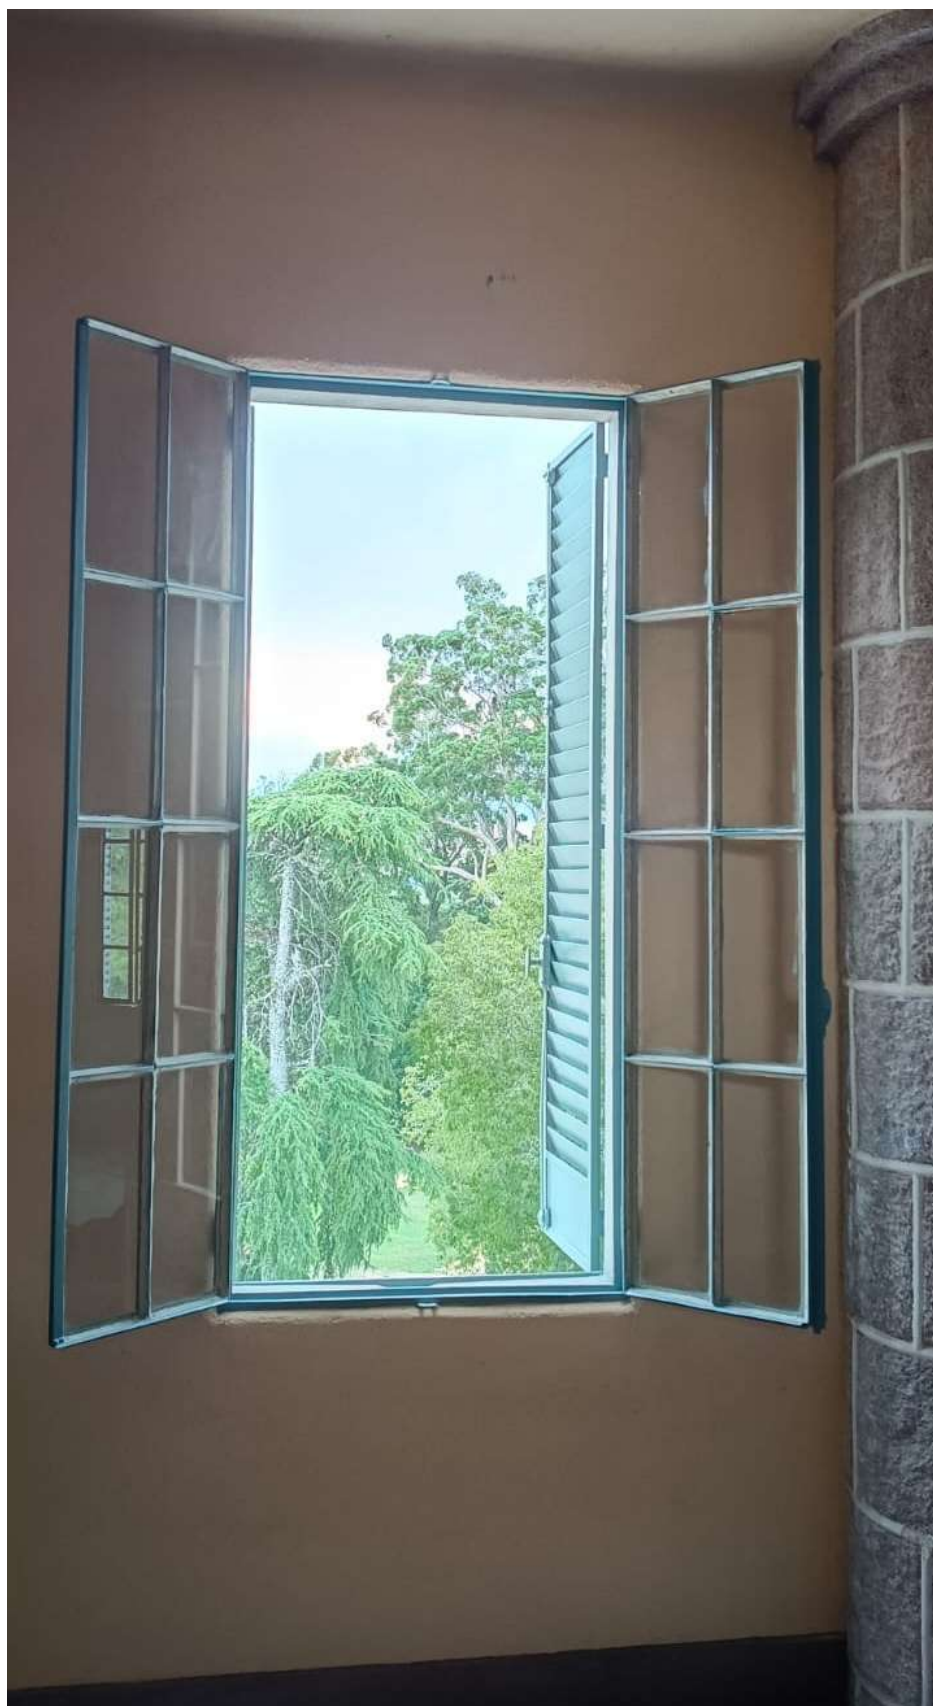
Foto 94 – Repintura janelas metálicas.
