**CASTELO PEDRAS ALTAS**

## **Relatório 8**

**Janeiro e fevereiro 2026**

Objeto: Restauro do Castelo de Pedras Altas

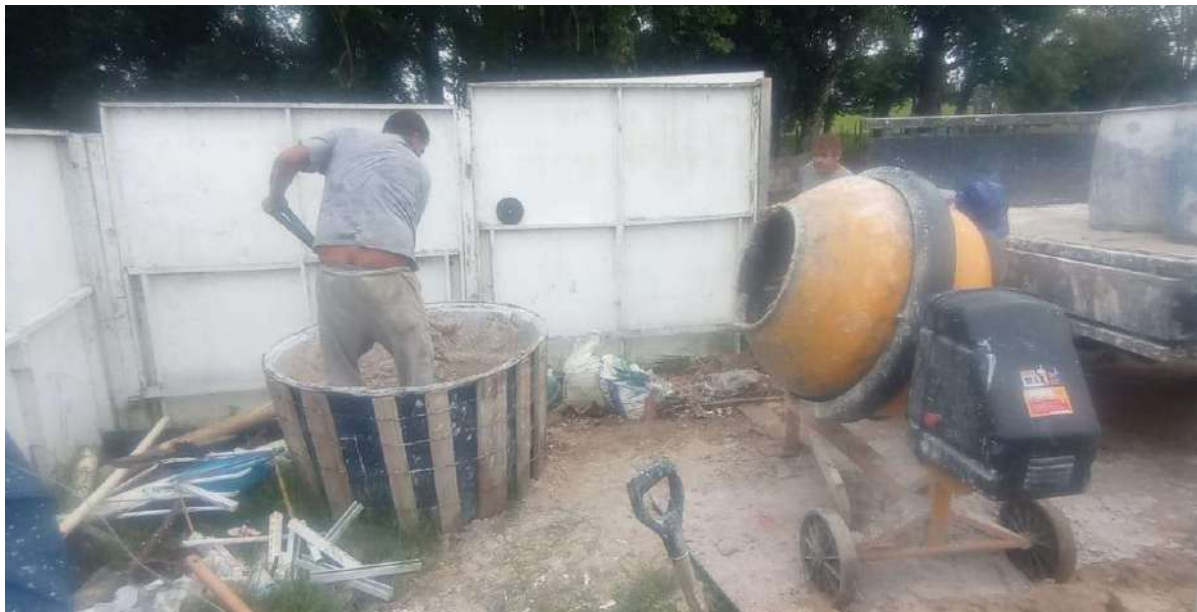
Foto 3 – Preparação da argamassa de cal e areia traço 1:3

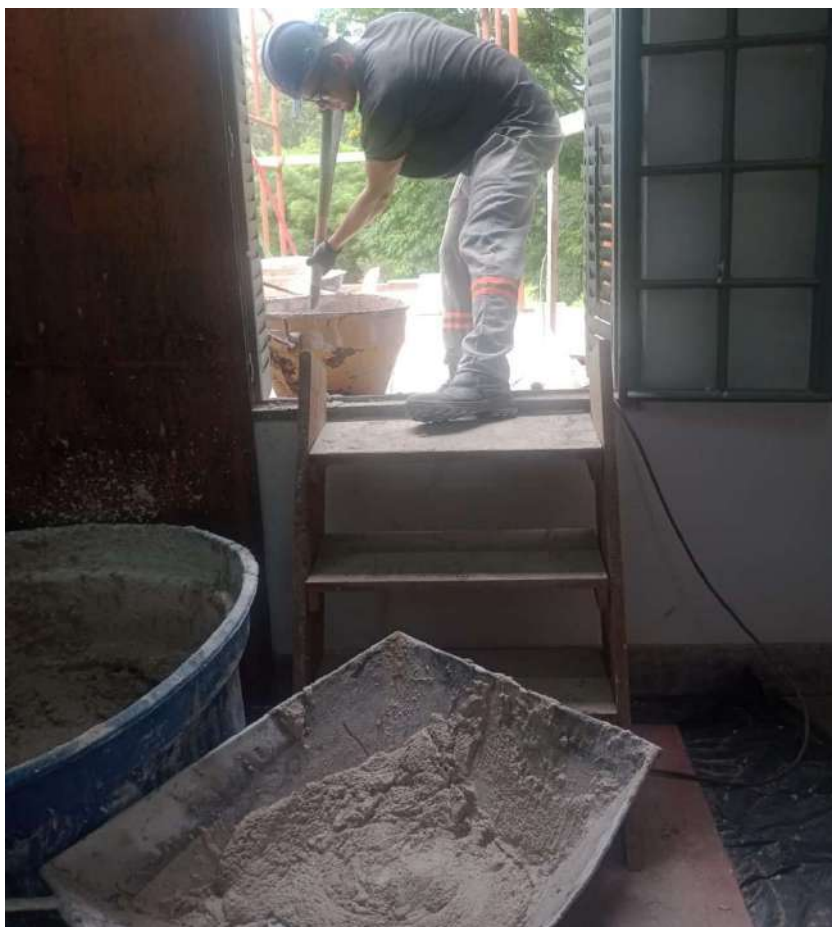
Foto 4 – Transporte da argamassa.

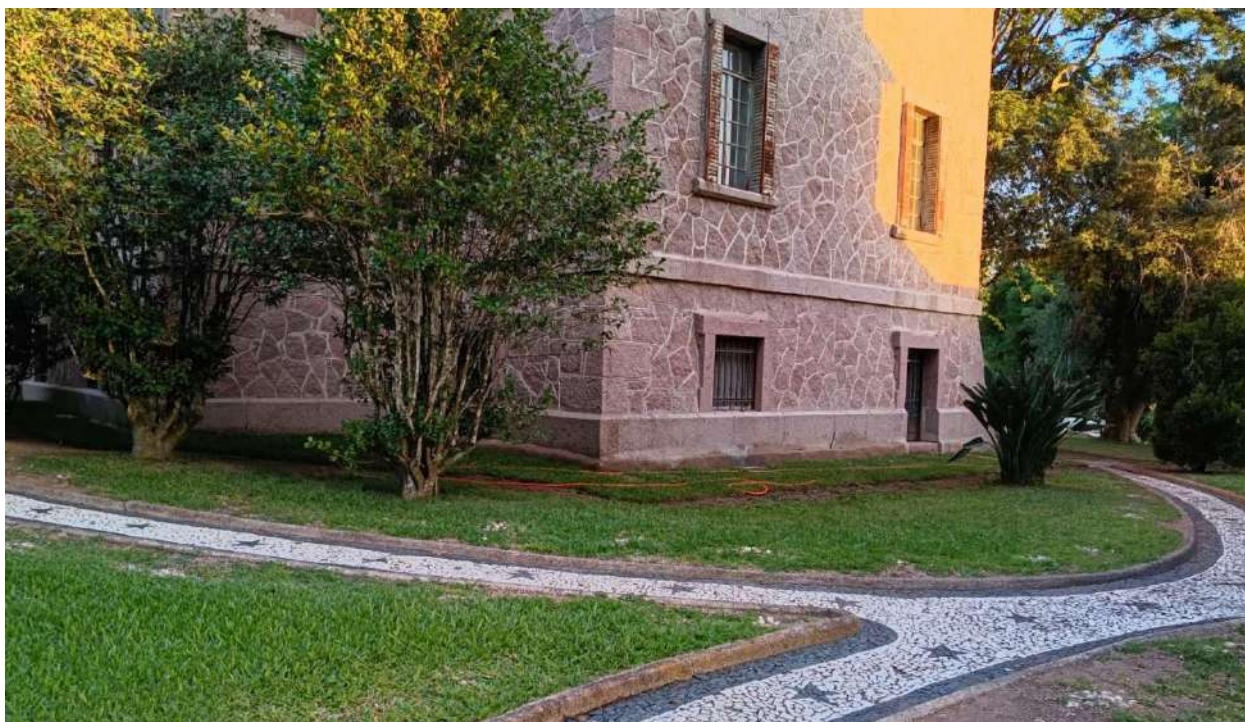
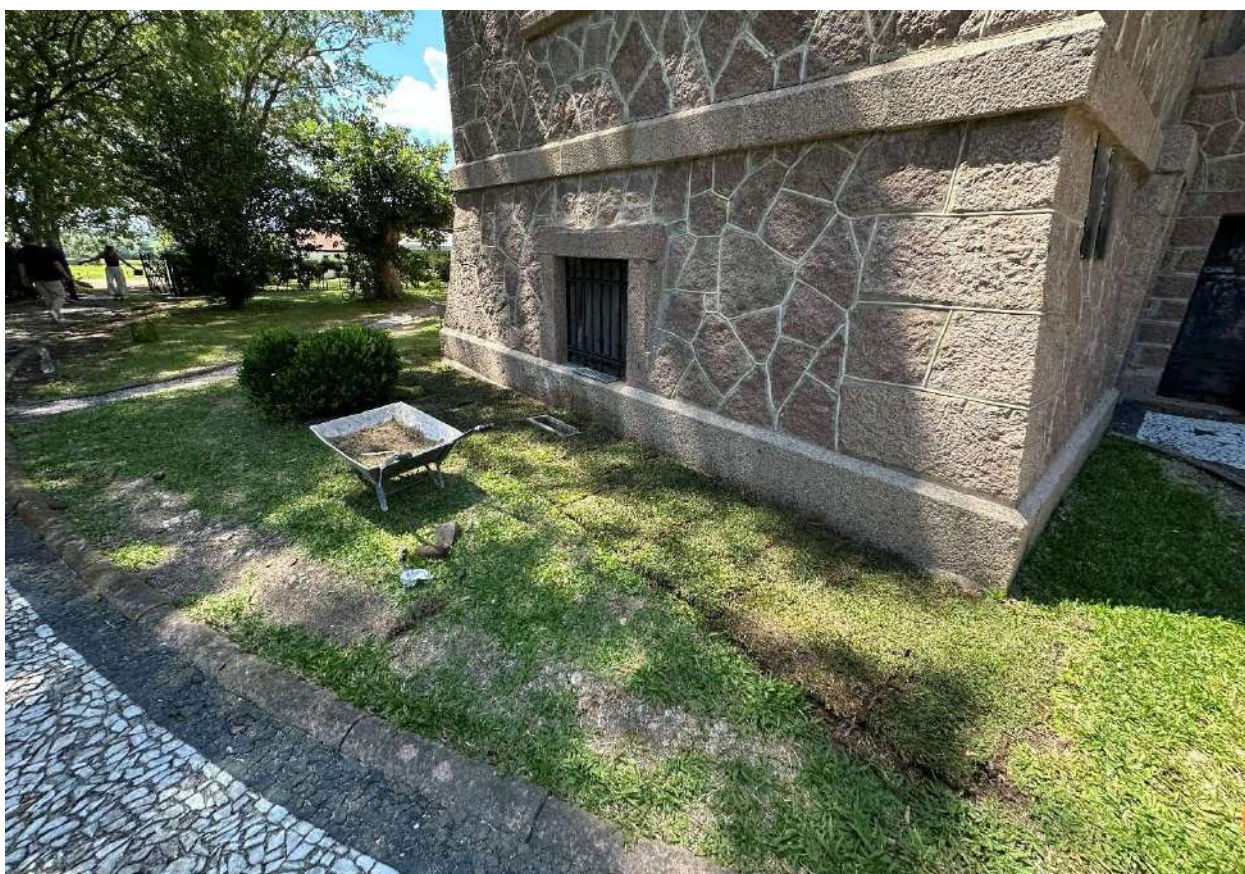
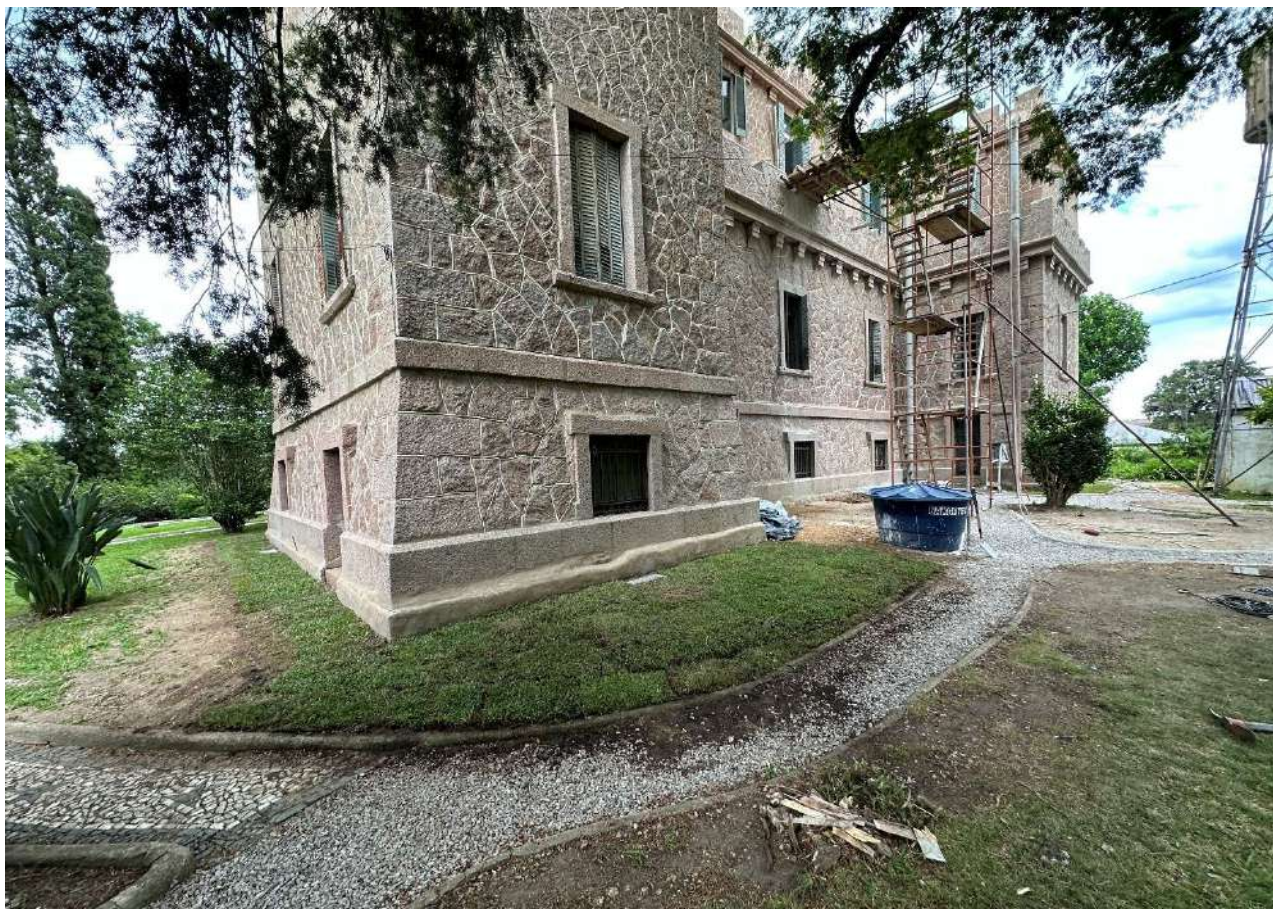
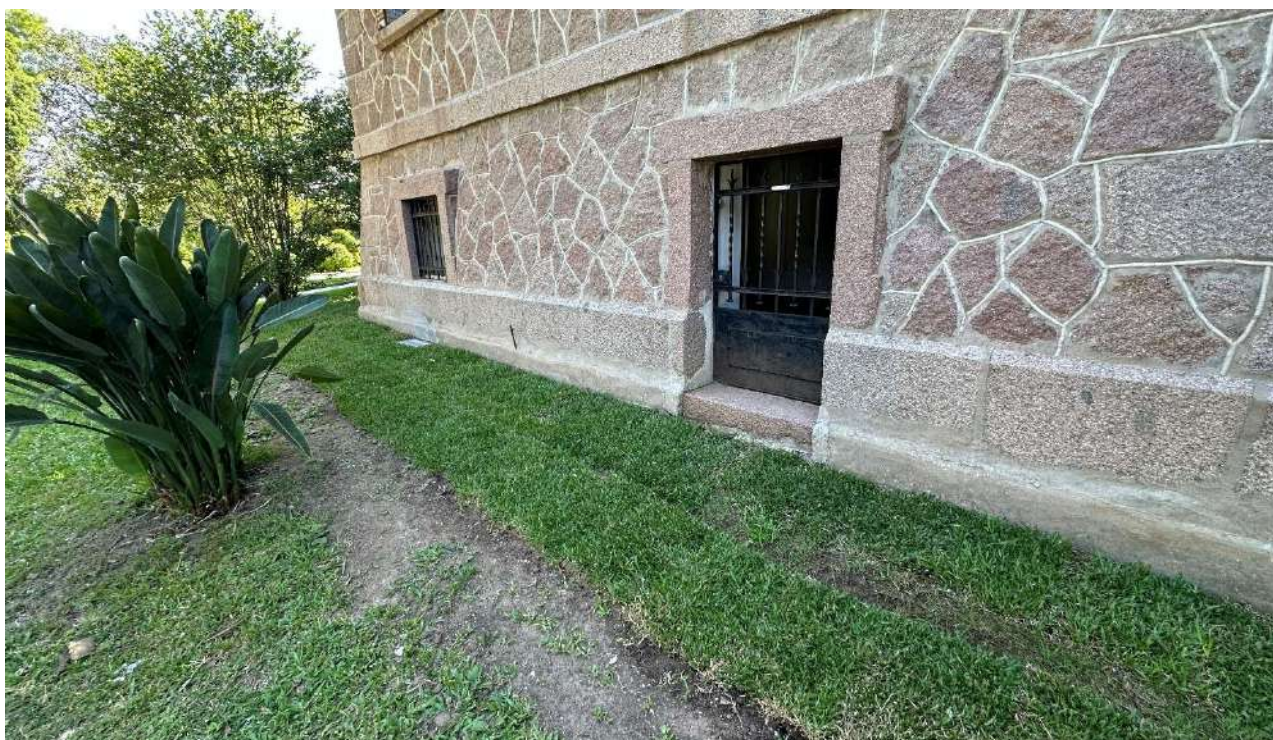
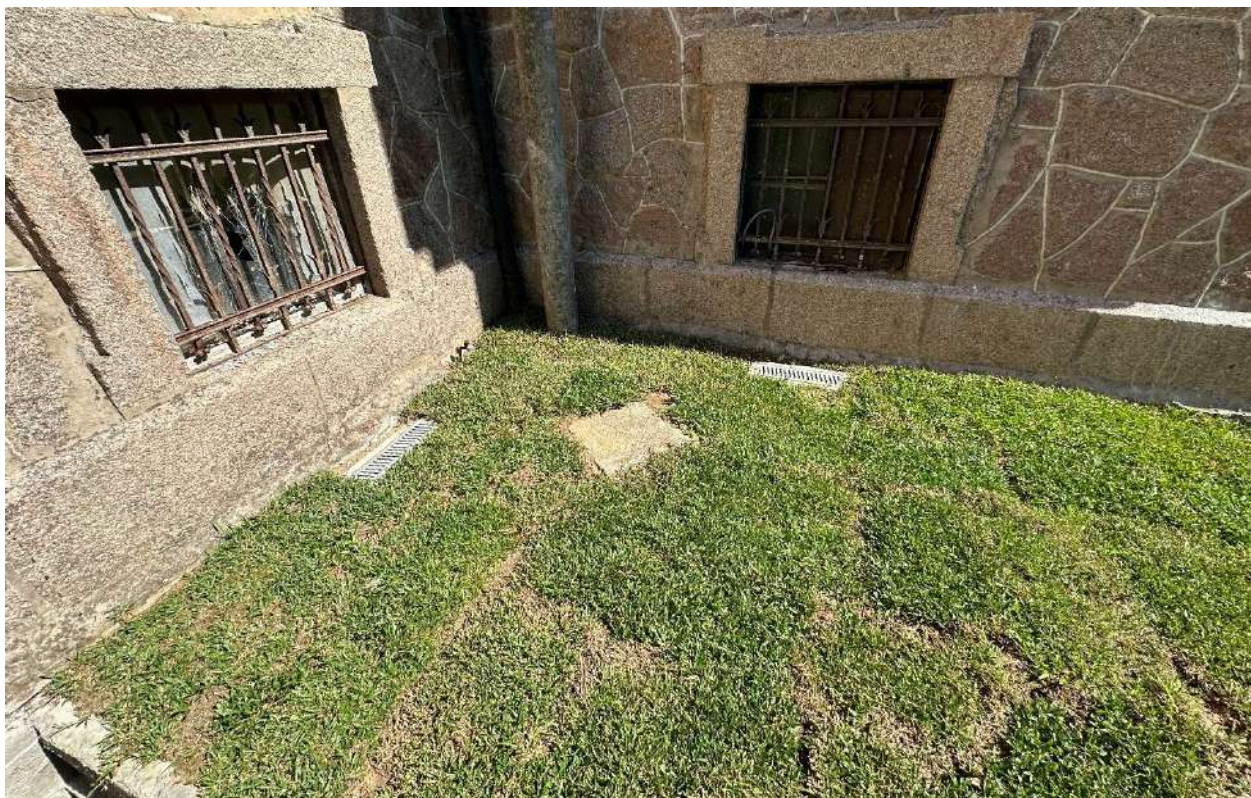
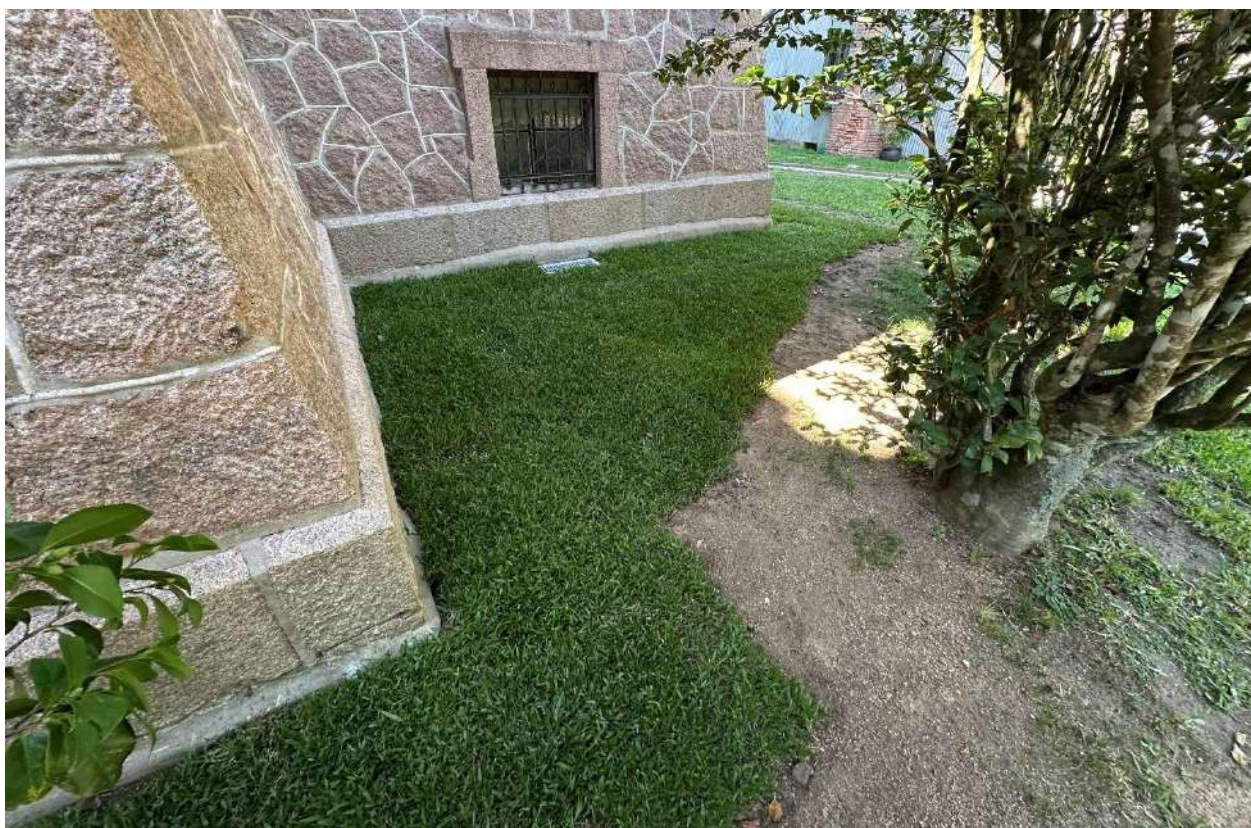
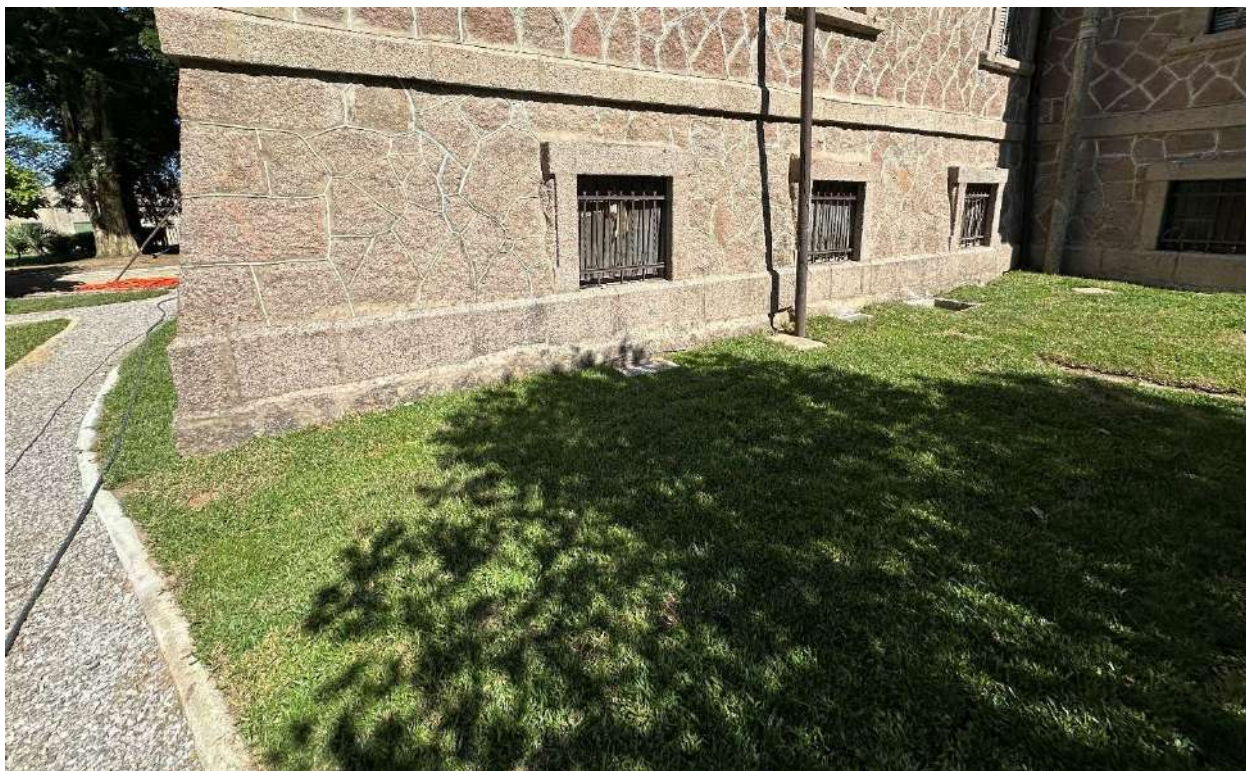
Foto 18 - Colocação de grama São Carlos.

Foto 19 – Colocação de grama São Carlos.

Foto 20 – Colocação de grama São Carlos.

Foto 21 – Colocação de grama São Carlos.

Foto 22 – Colocação de grama São Carlos.

Foto 23 – Colocação de grama São Carlos.

Foto 24 – Colocação de grama São Carlos.

Foto 25 – Colocação de grama São Carlos.

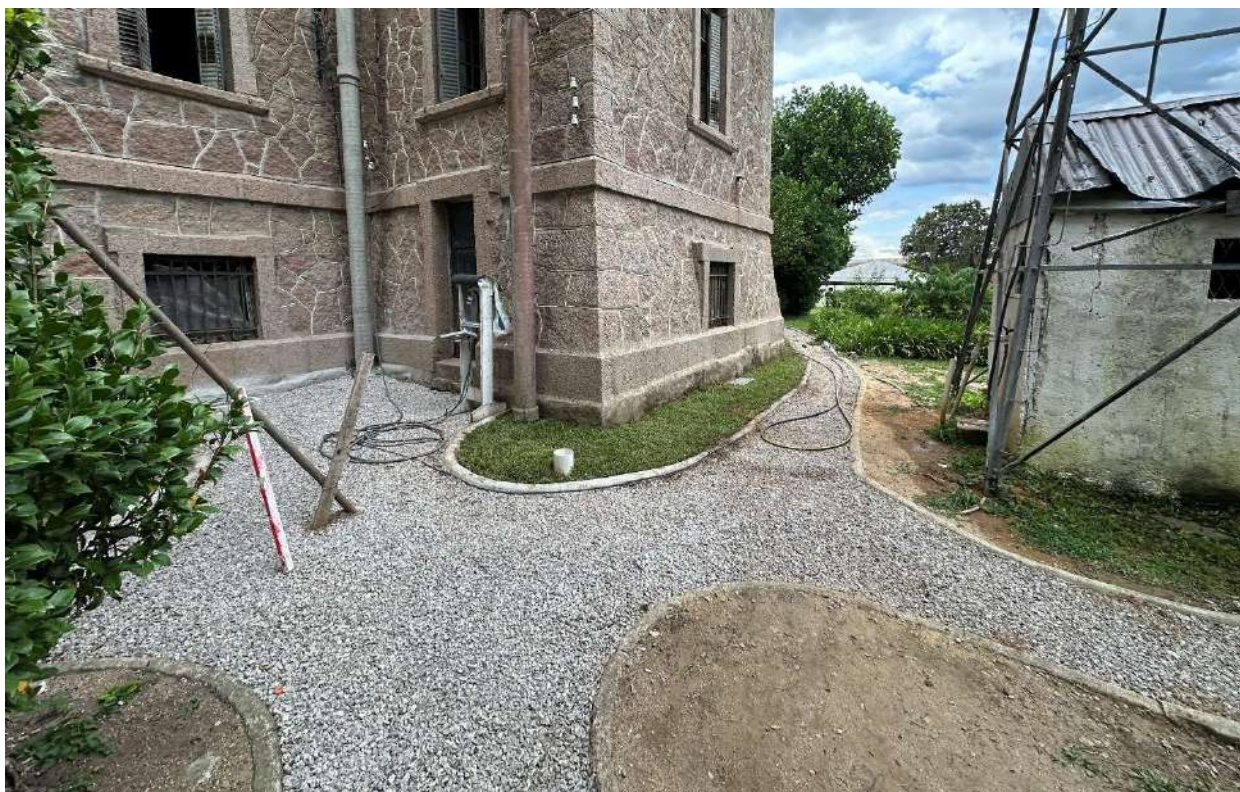
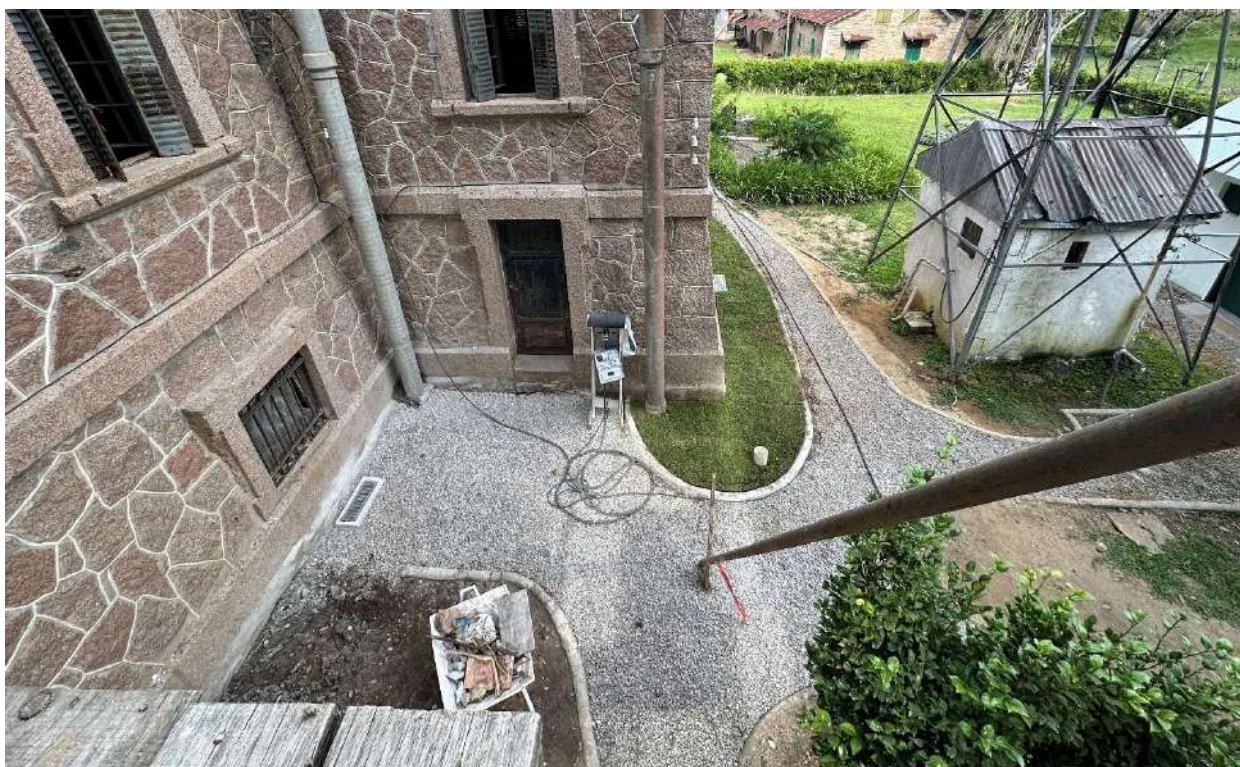
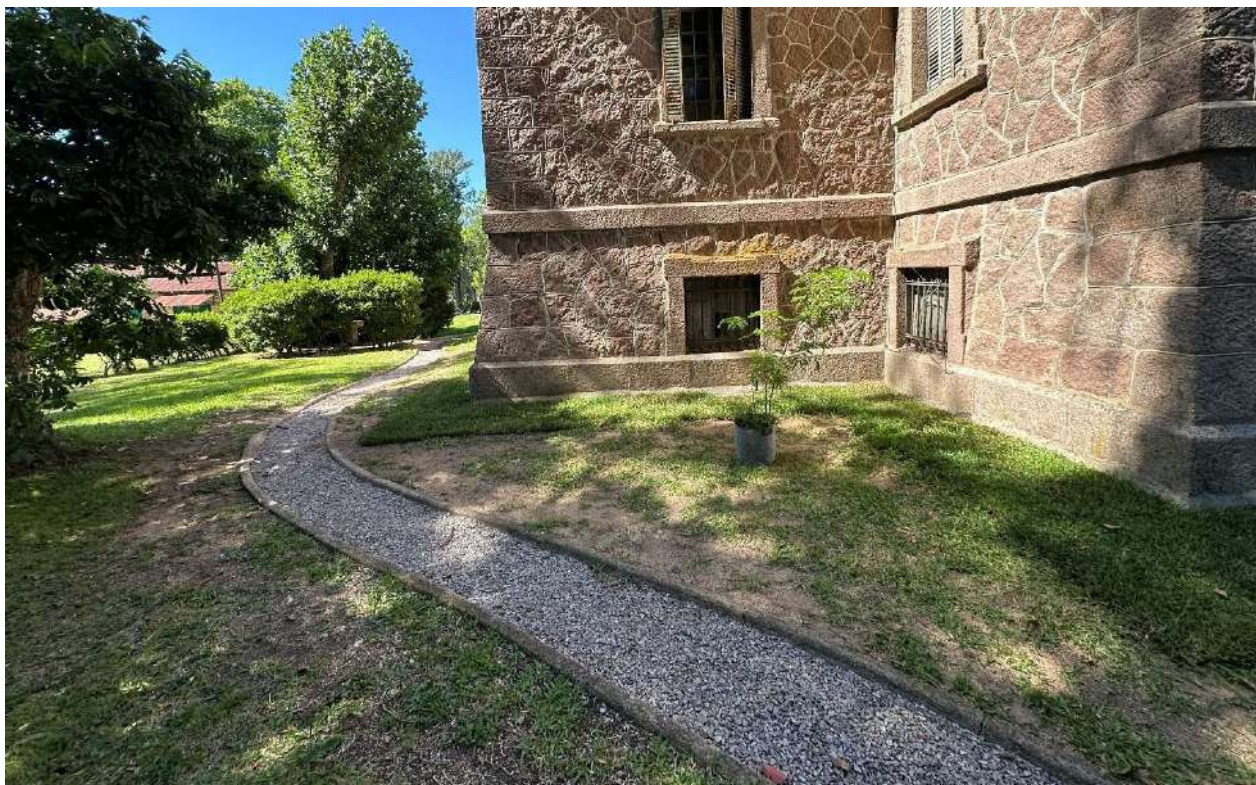
Foto 26 – Reconstrução dos cordões e caminhos com brita.

Foto 27 – Reconstrução dos cordões e caminhos com brita.

Foto 28 – Reconstrução dos cordões e caminhos com brita.

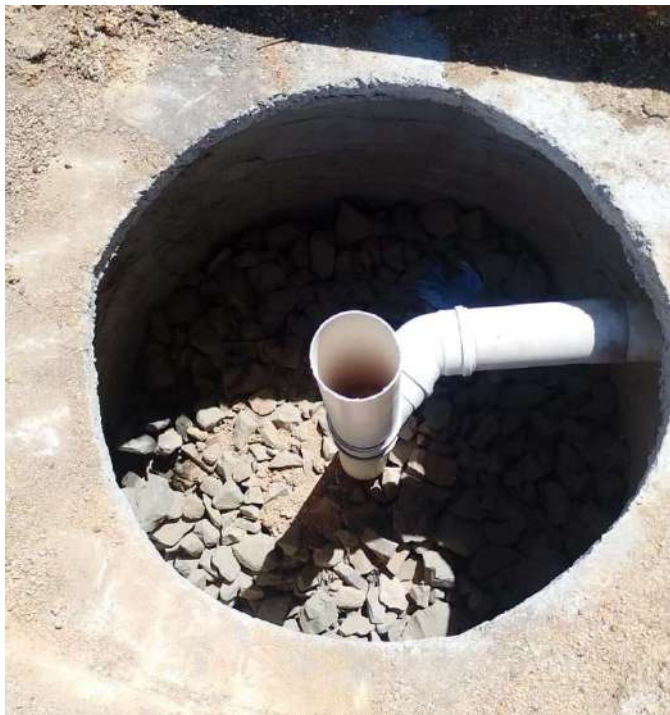
Foto 30 – Tubulações internas e brita dentro do filtro.

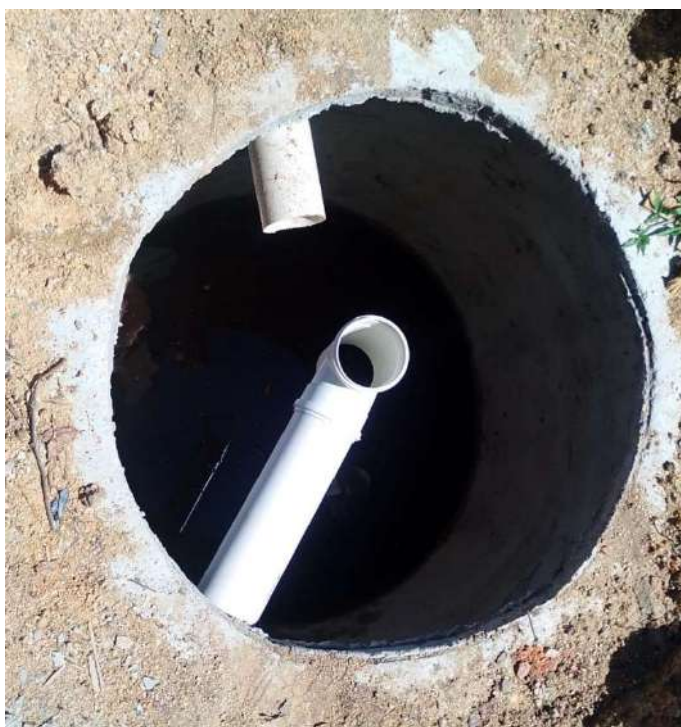
Foto 31 – Tubulações internas e brita dentro da fossa.

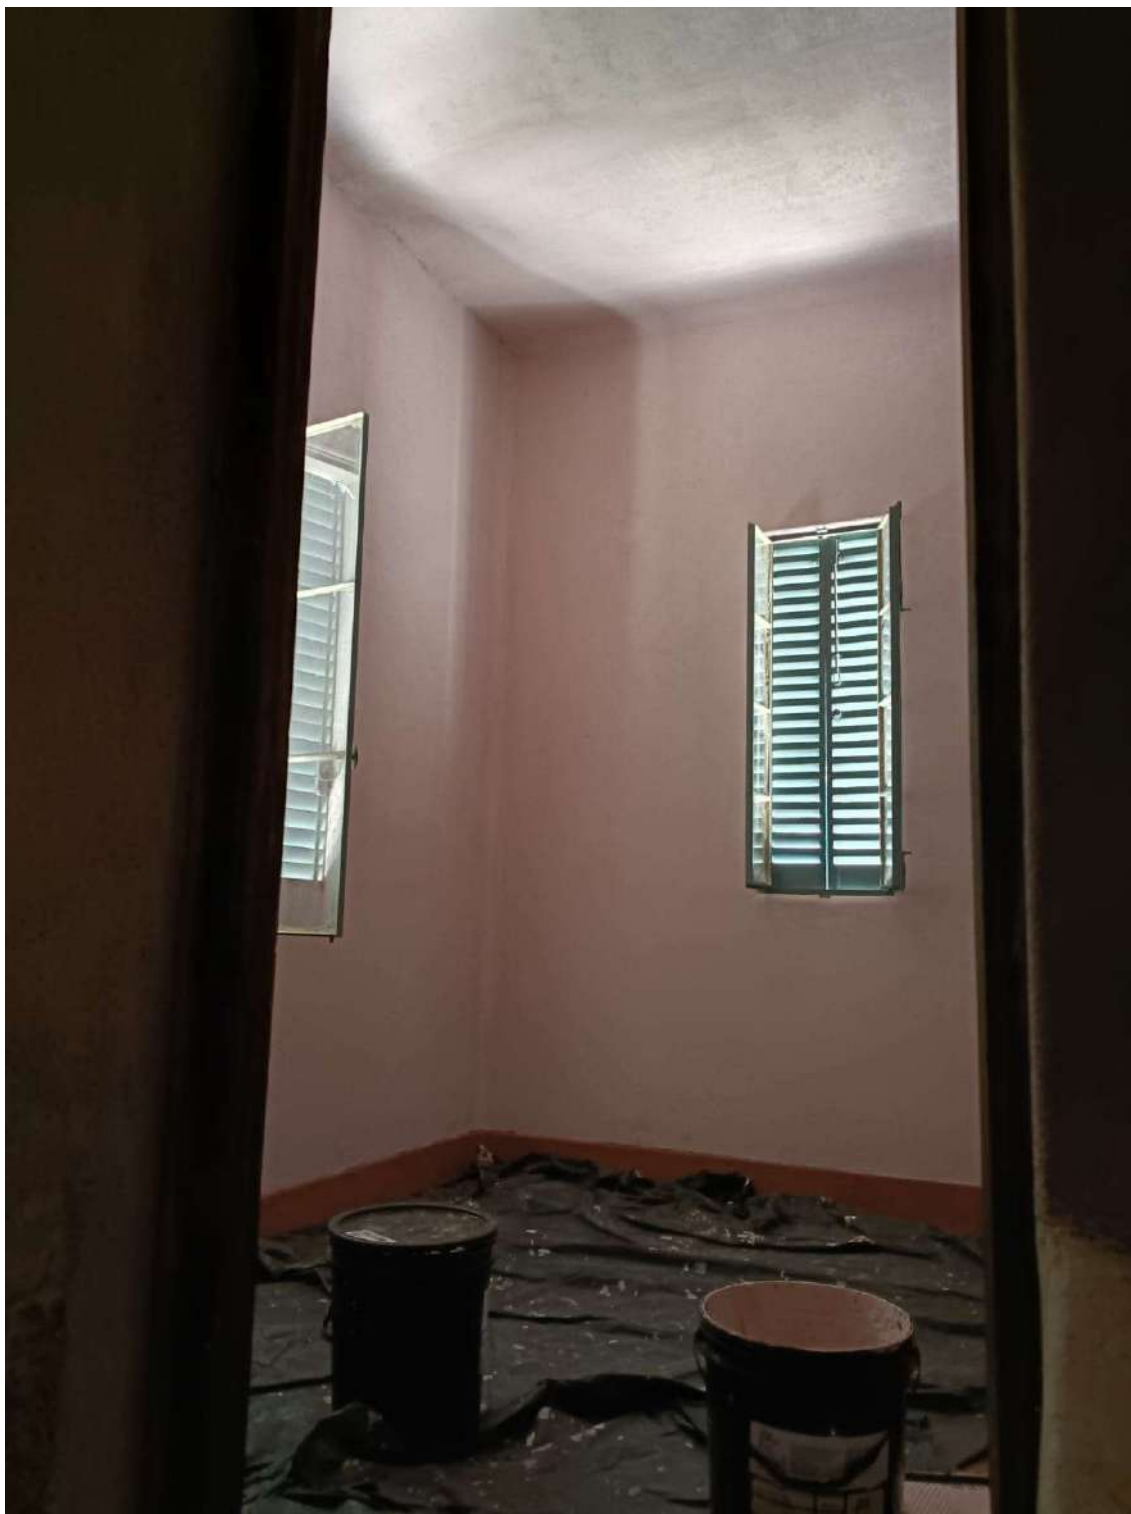
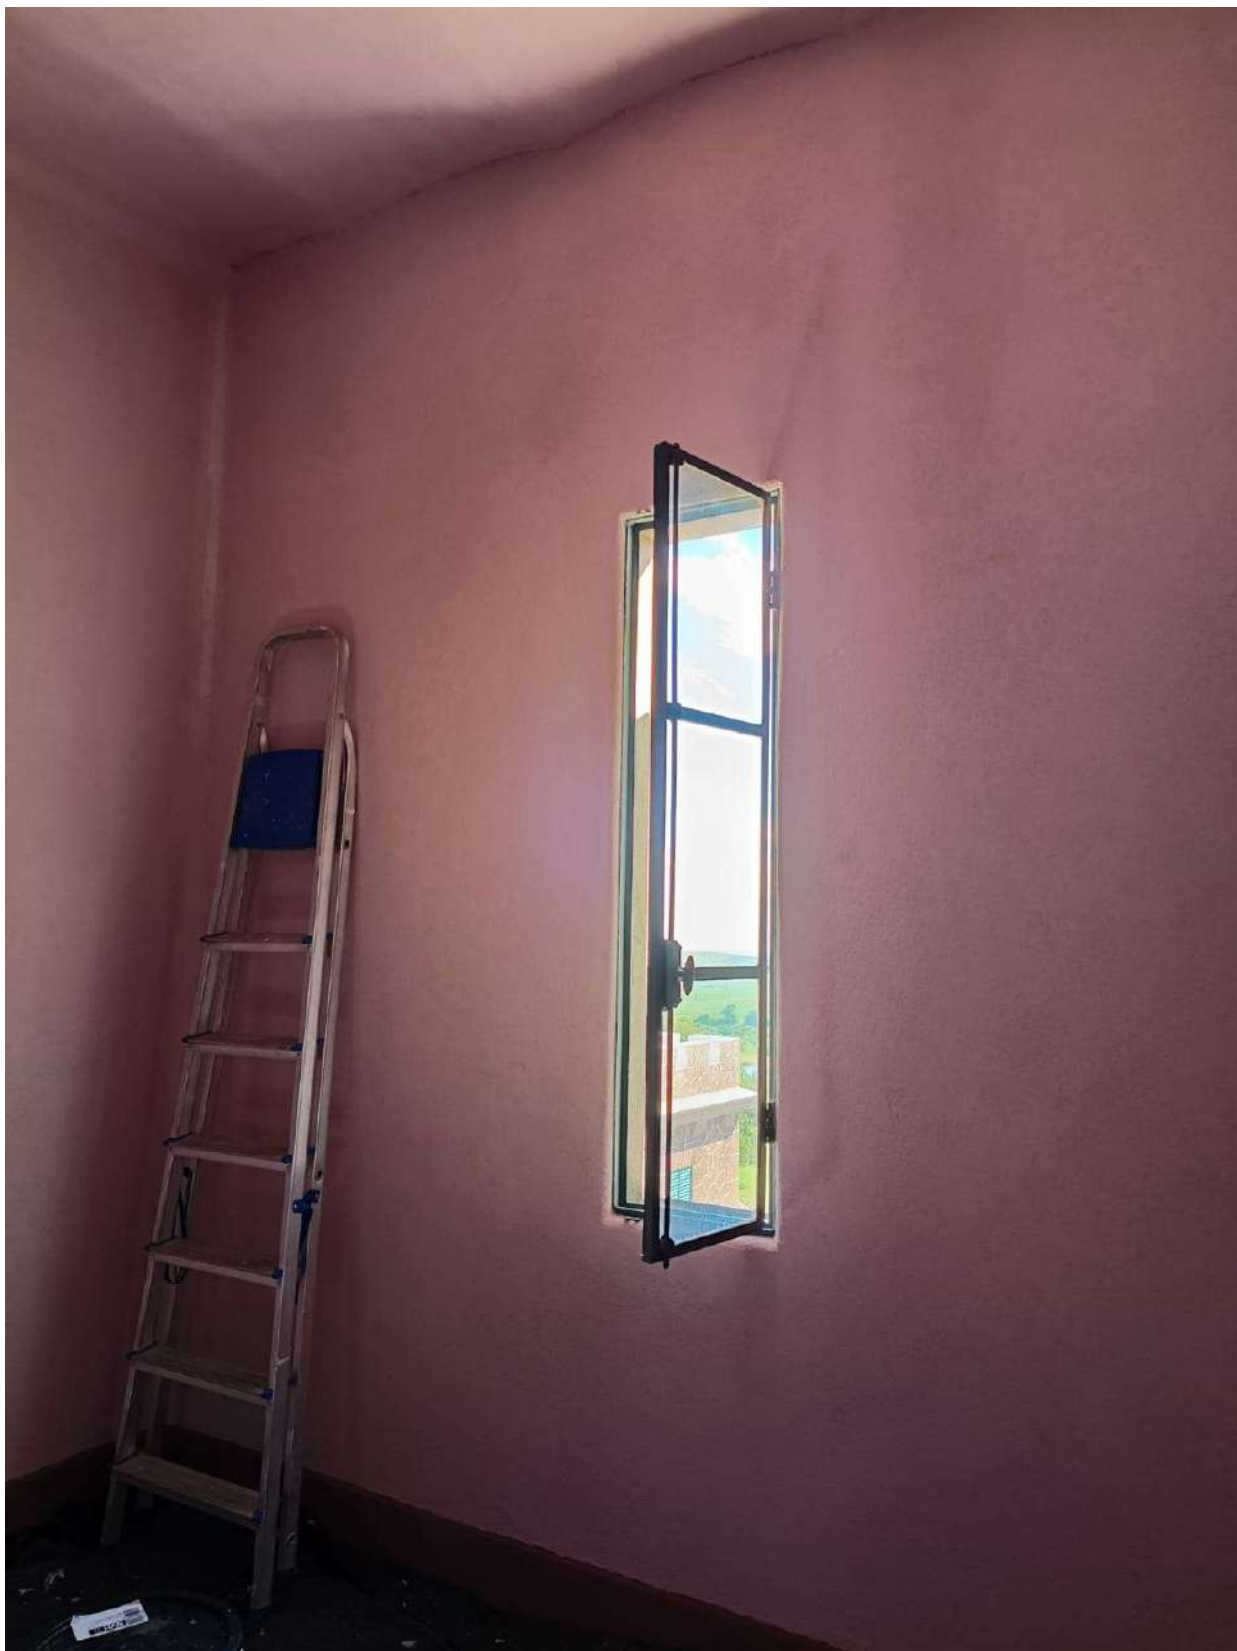
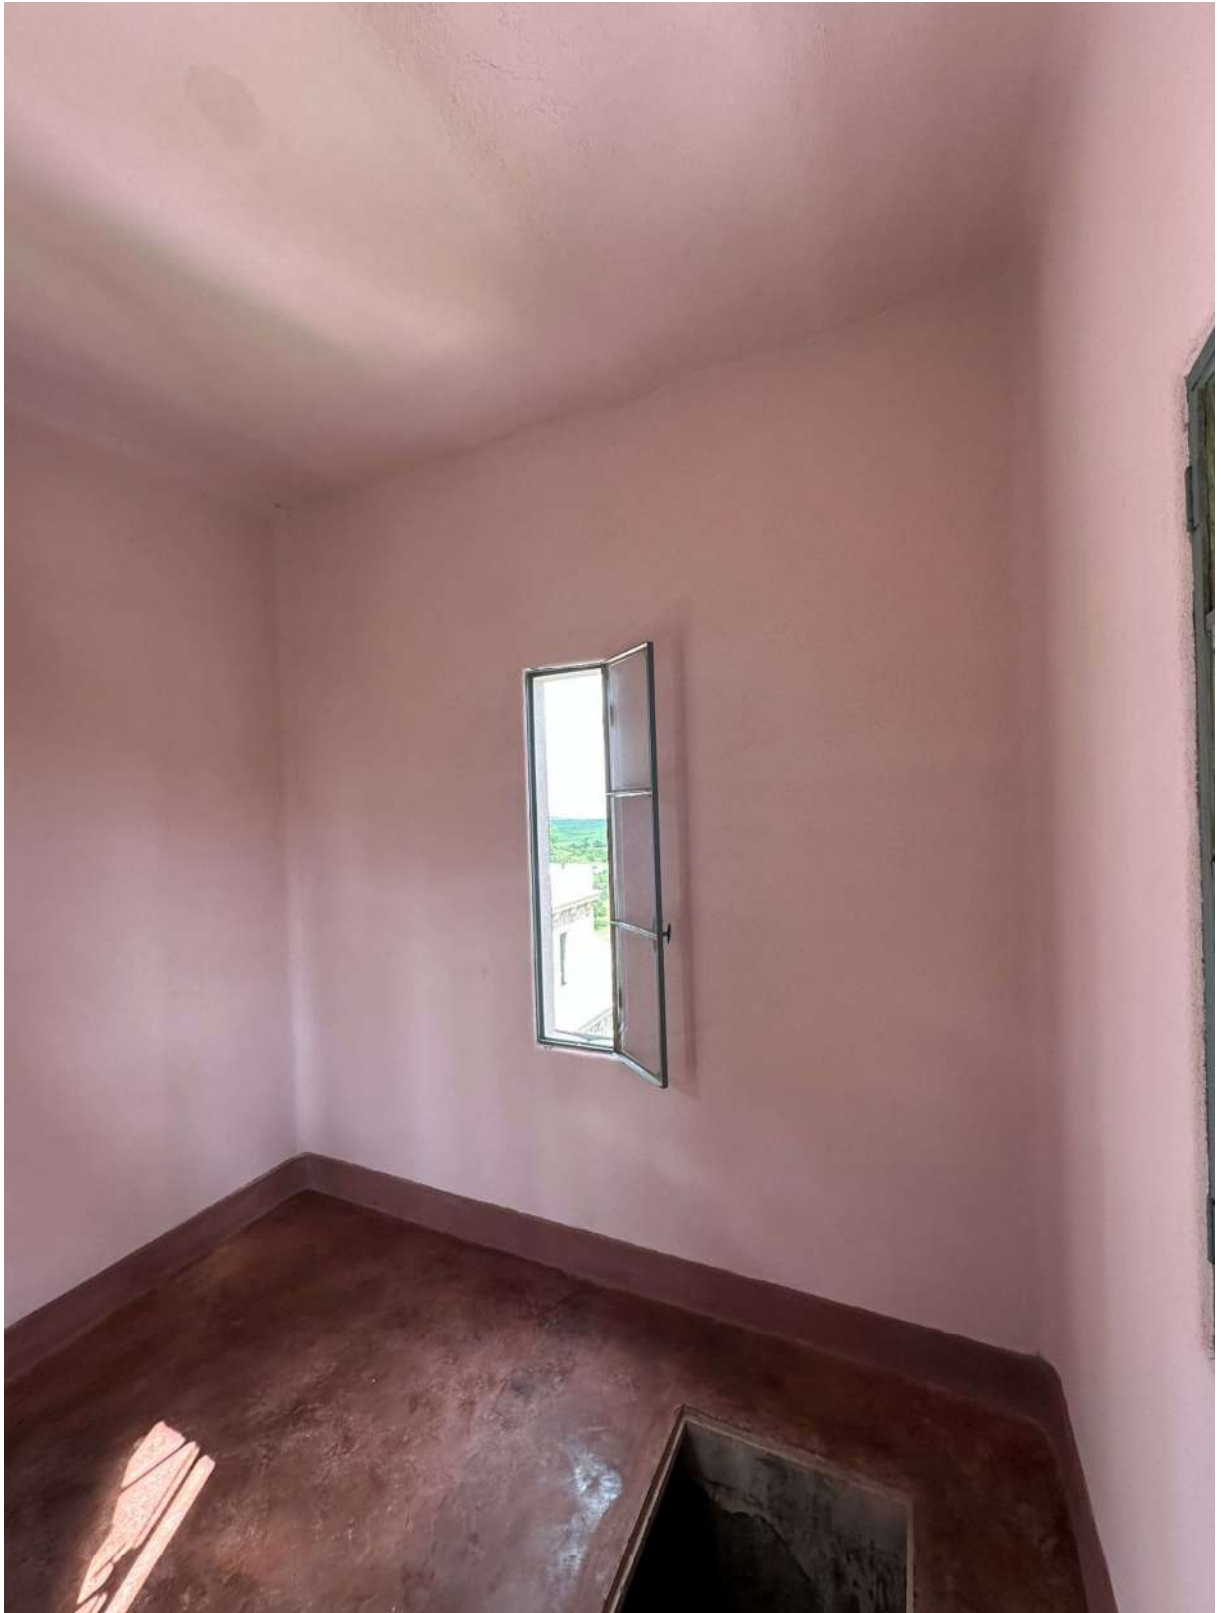
Quarto nível – C52 – Torre Francisco

Foto 39 – Pintura tetos e paredes – Cor Couro Rosado – Tintas Coral.

Foto 40 – Pintura tetos e paredes - Cor Couro Rosado – Tintas Coral.

Foto 41 – Pintura tetos e paredes - Cor Couro Rosado – Tintas Coral.

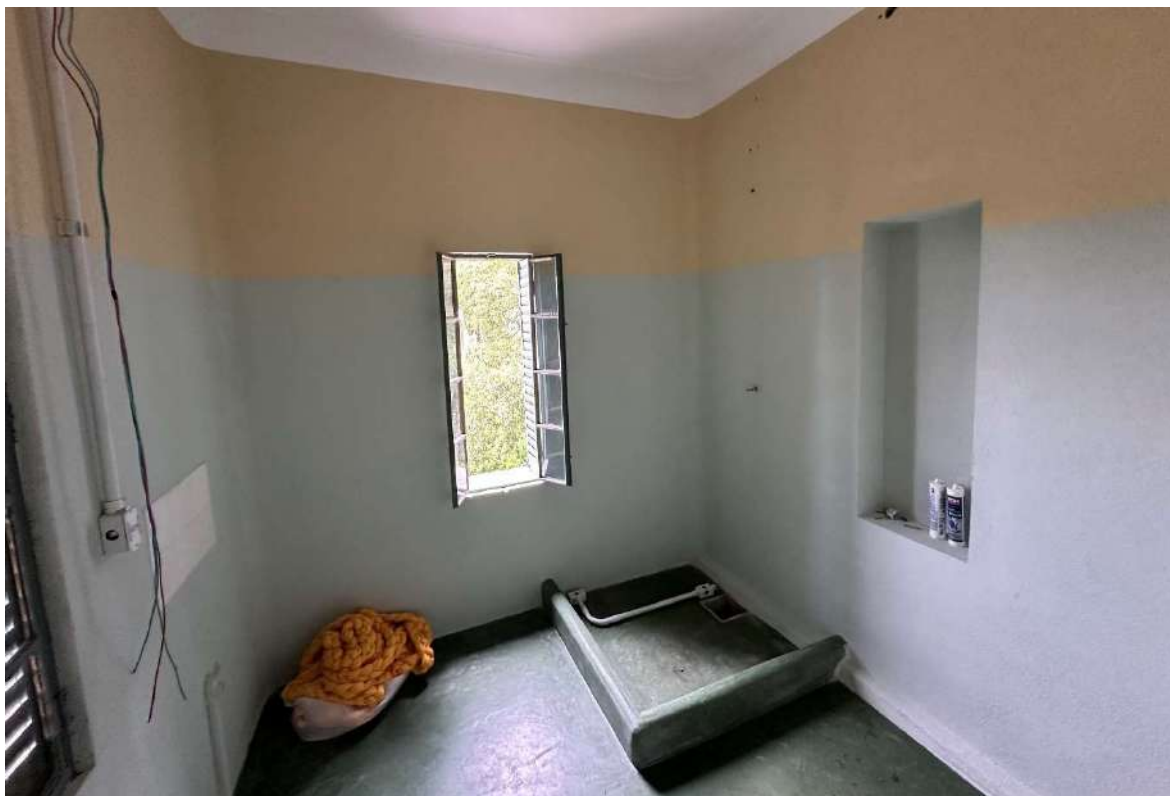
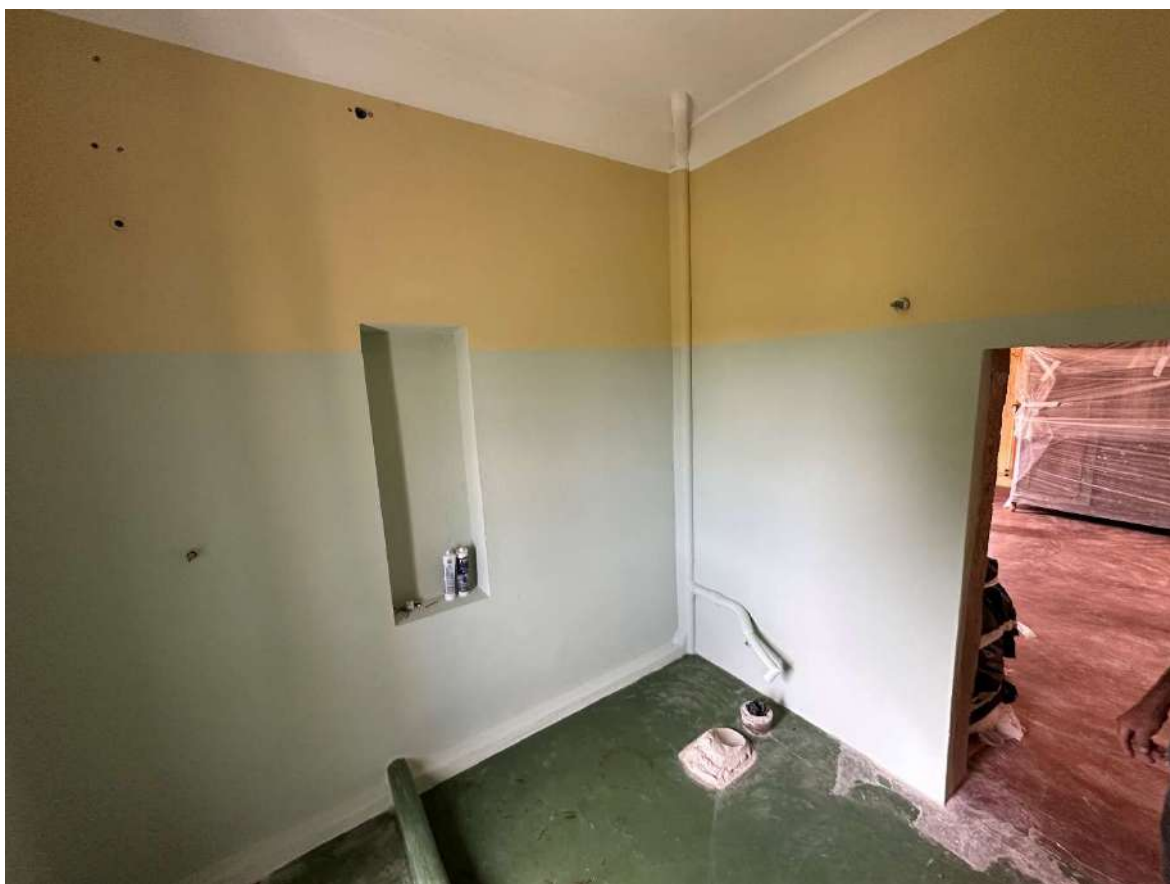
Foto 43 – Pintura paredes e tetos.

Foto 44 – Pintura paredes e tetos.
