**CASTELO PEDRAS ALTAS**

## **Relatório 8**

**Janeiro e fevereiro 2026**

Objeto: Restauro do Castelo de Pedras Altas

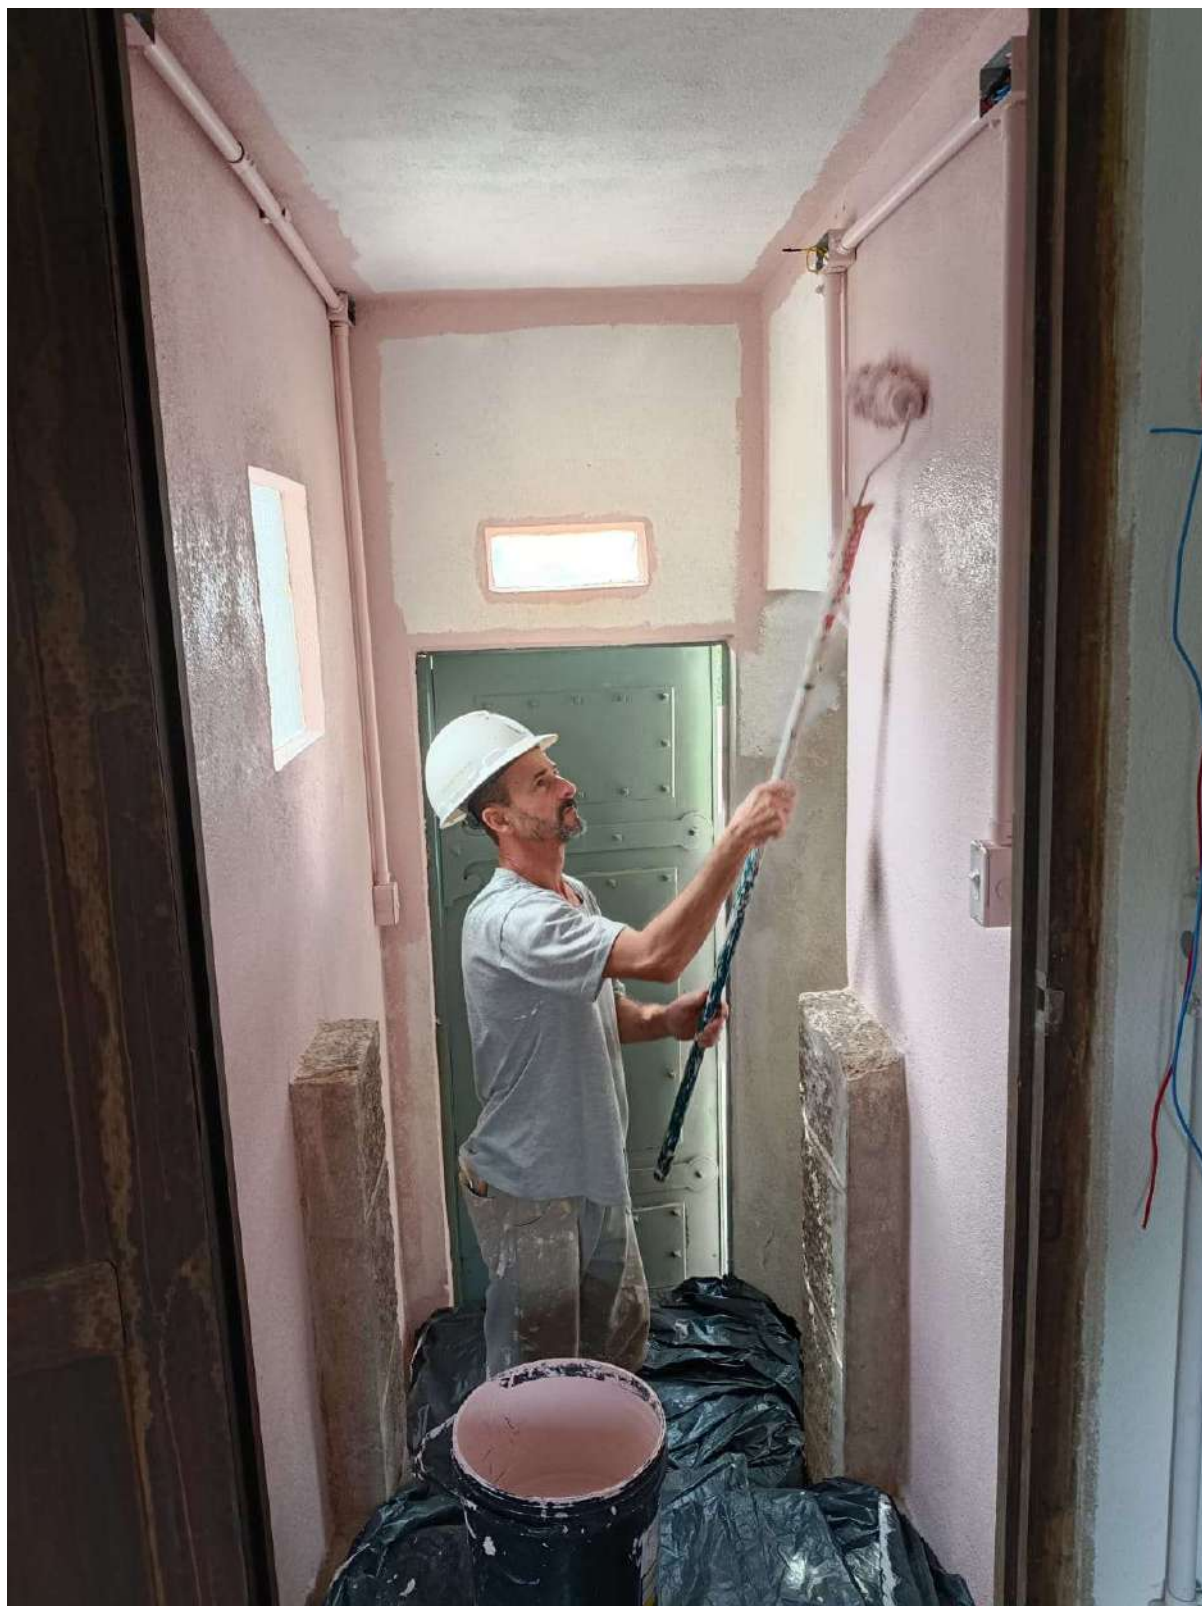
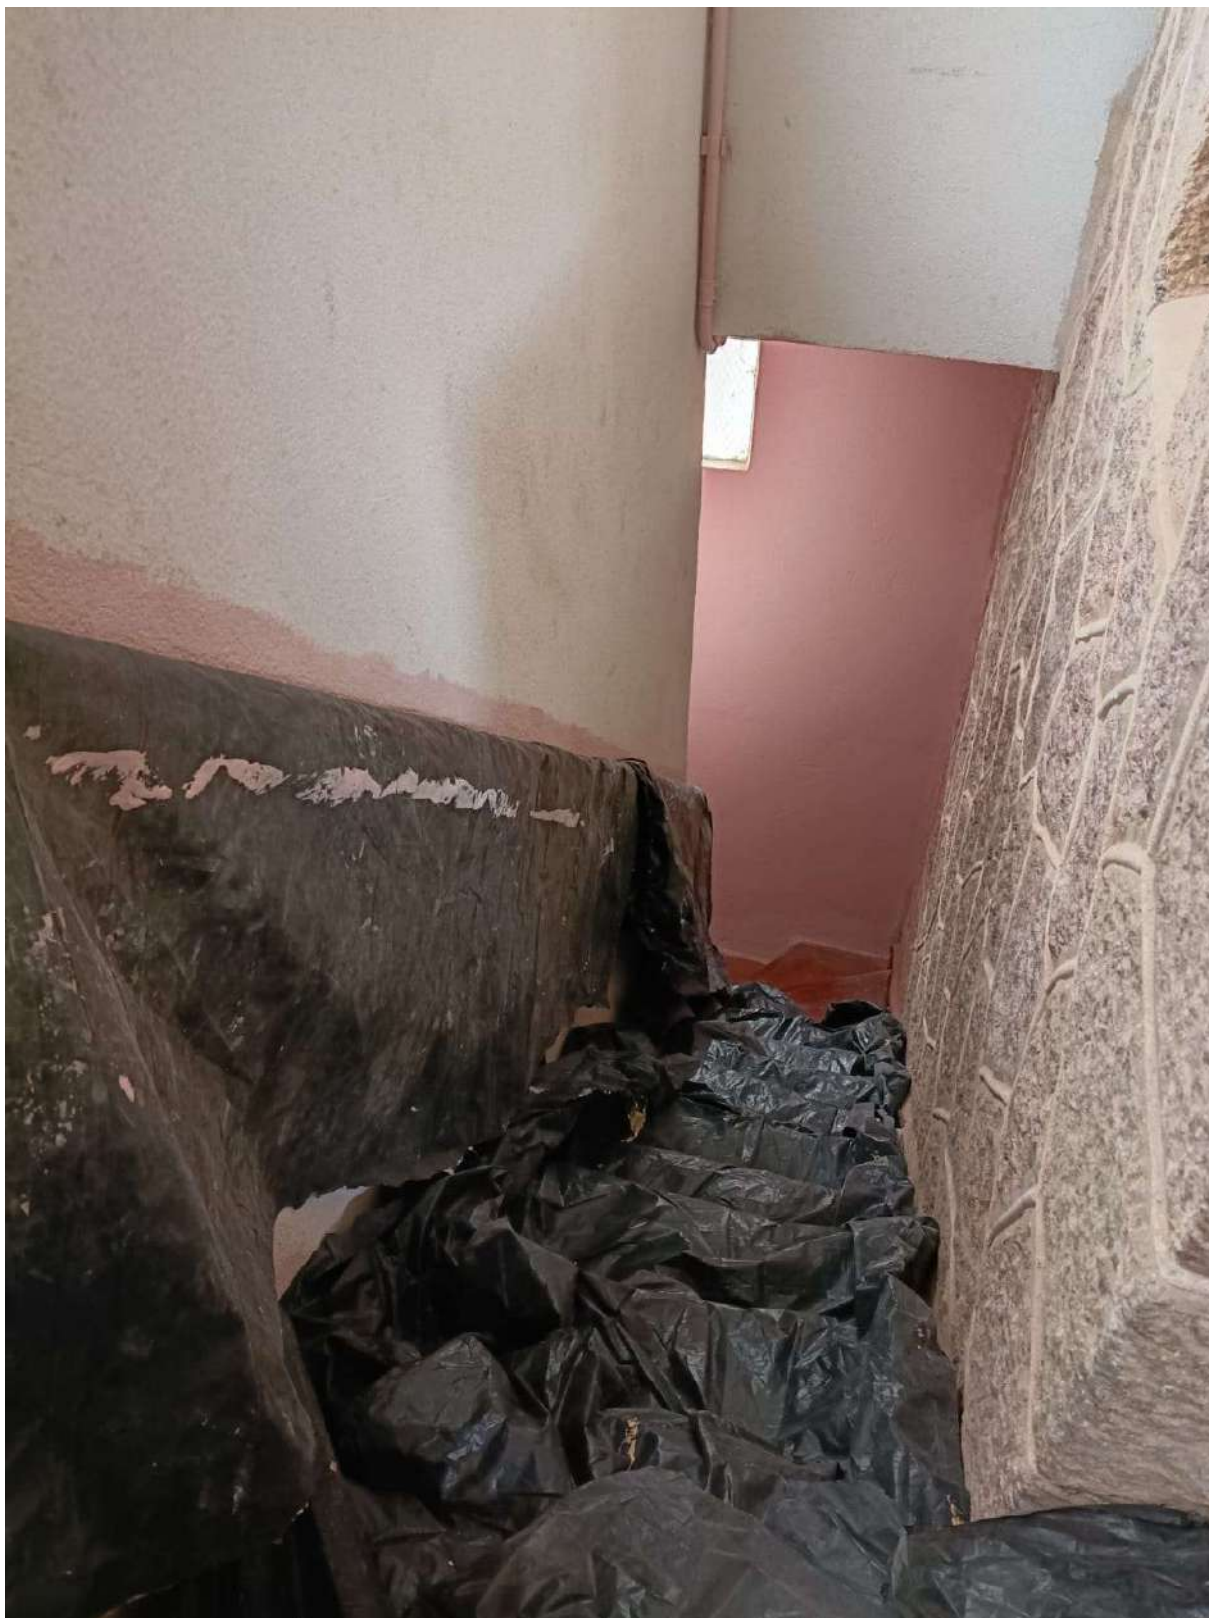
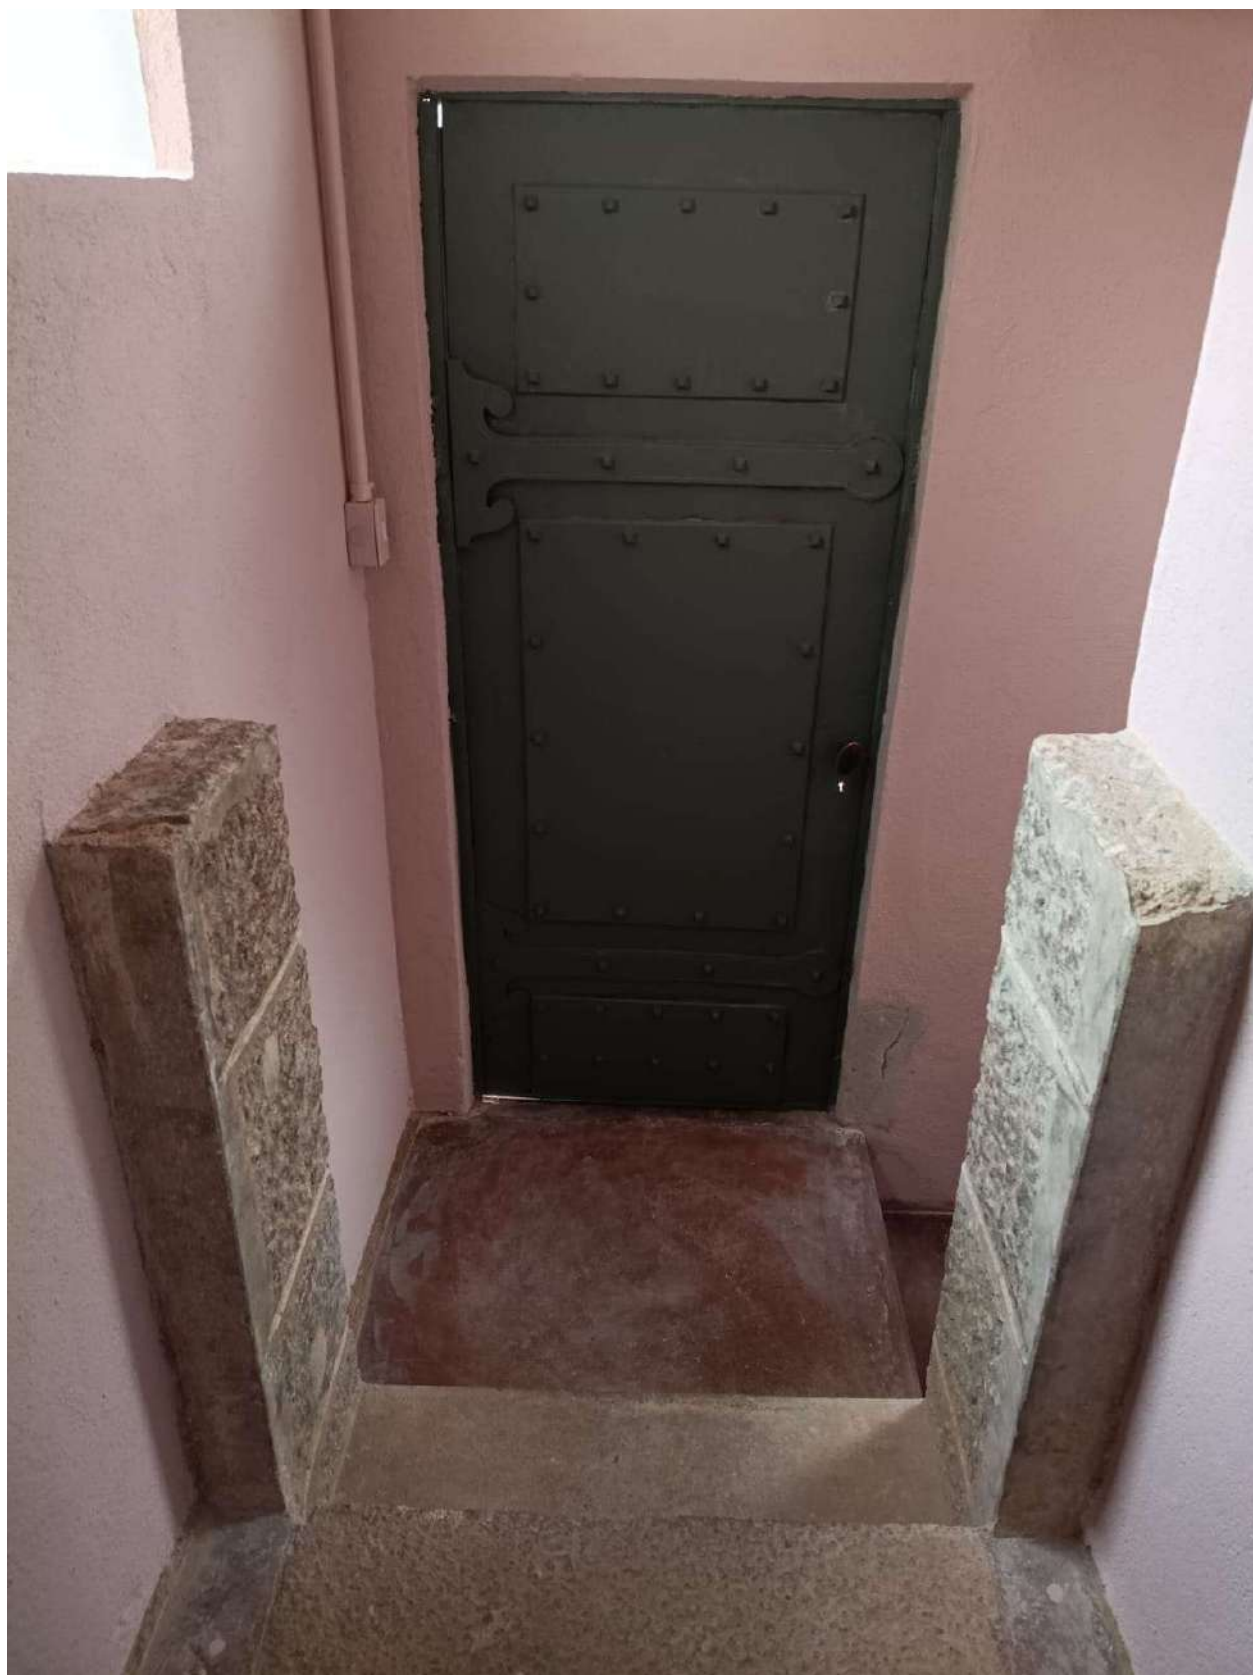
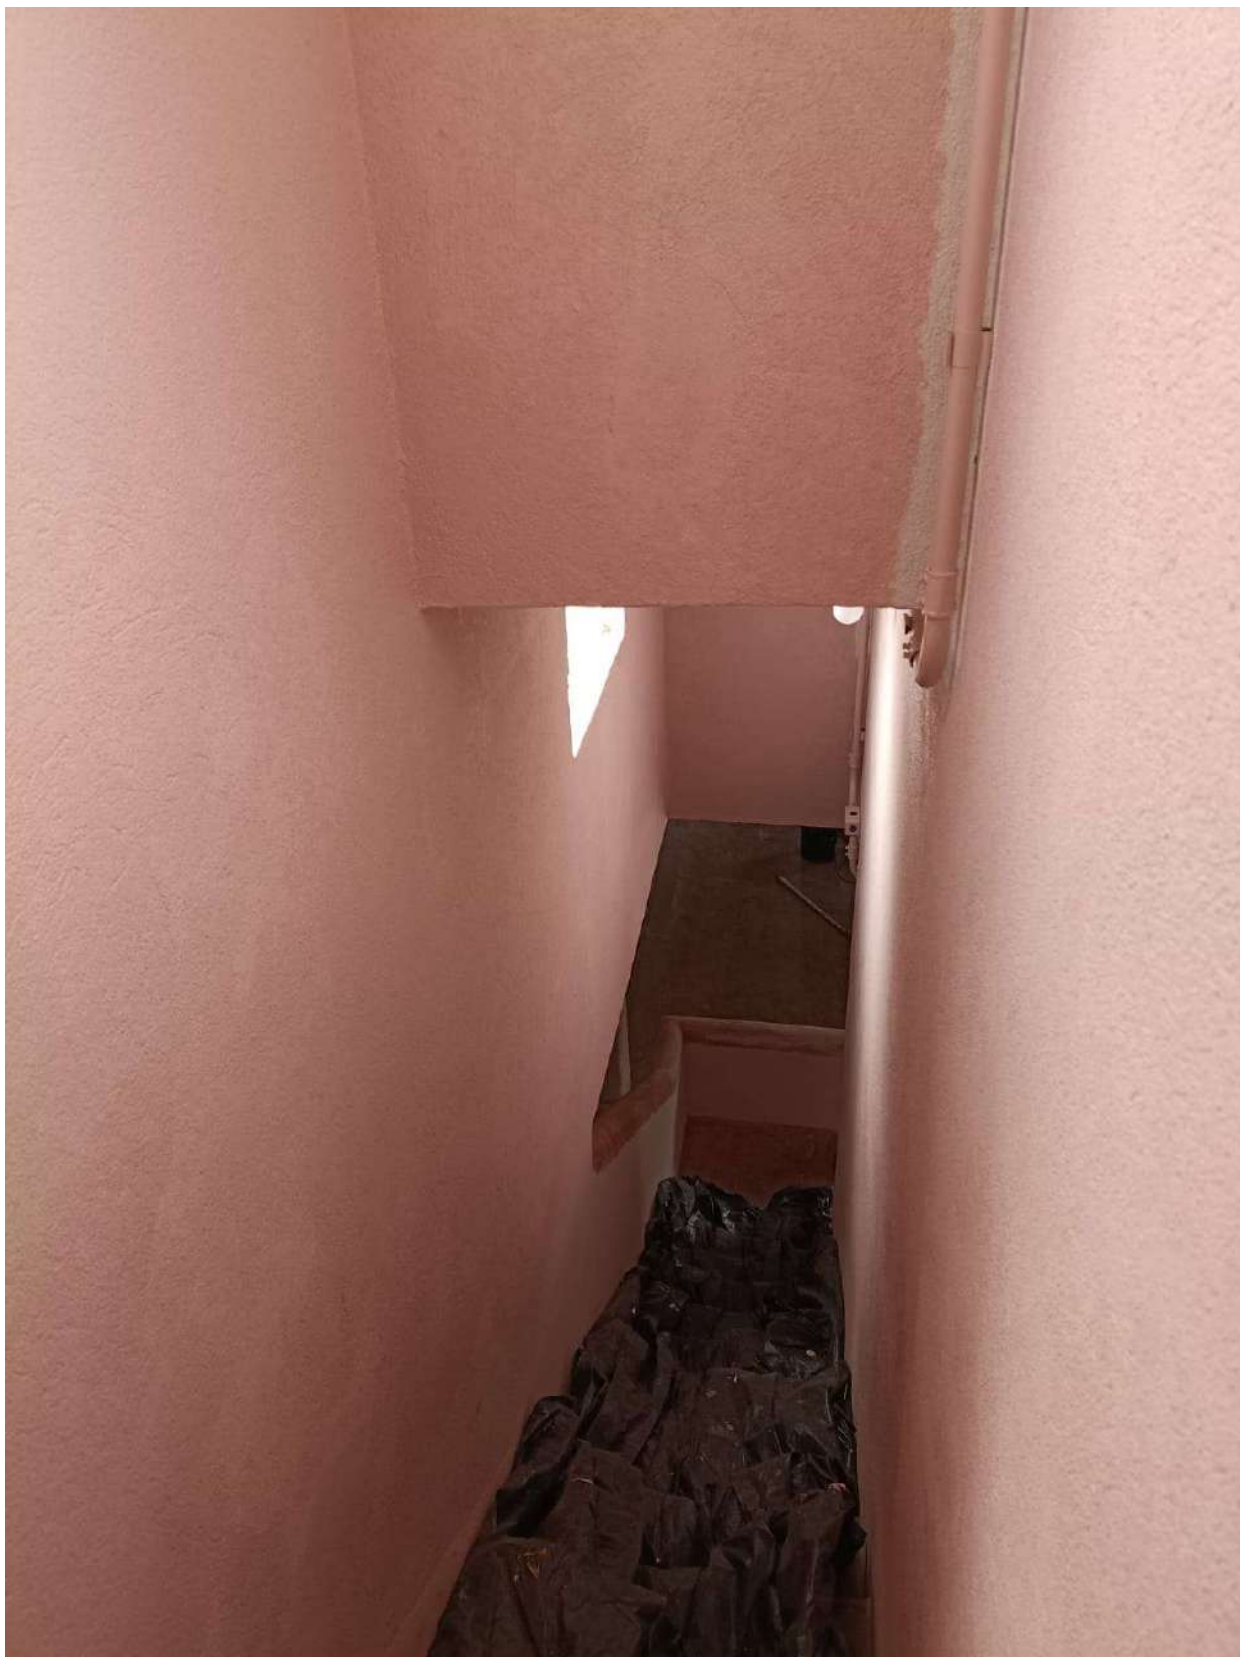
Circulações entre 2. E 3. Nível. – Cor couro rosado – catálogo Suviniil

Foto 49 – Pintura paredes e tetos.

Foto 50 – Pintura paredes e tetos.

Foto 51 – Pintura paredes e tetos.

Foto 52 – Pintura paredes e tetos.

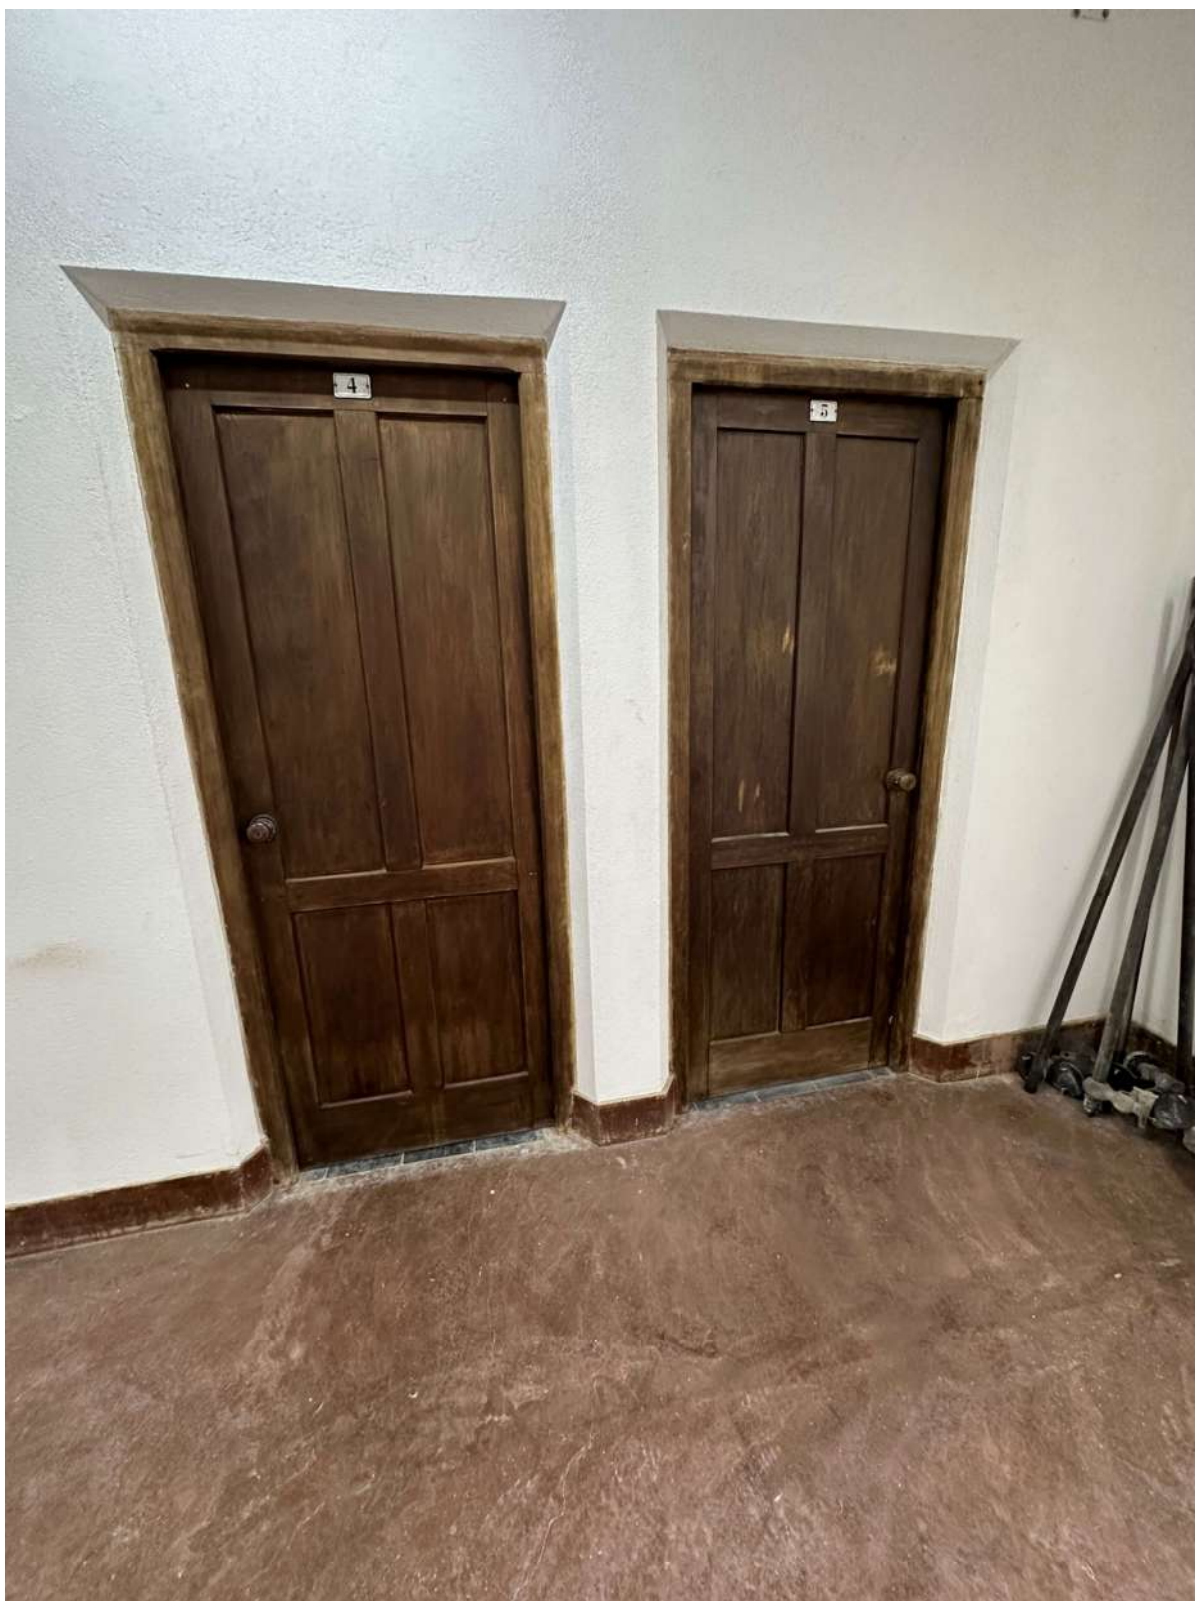
Foto 57 – Aplicação de selador nas portas de madeira internas.

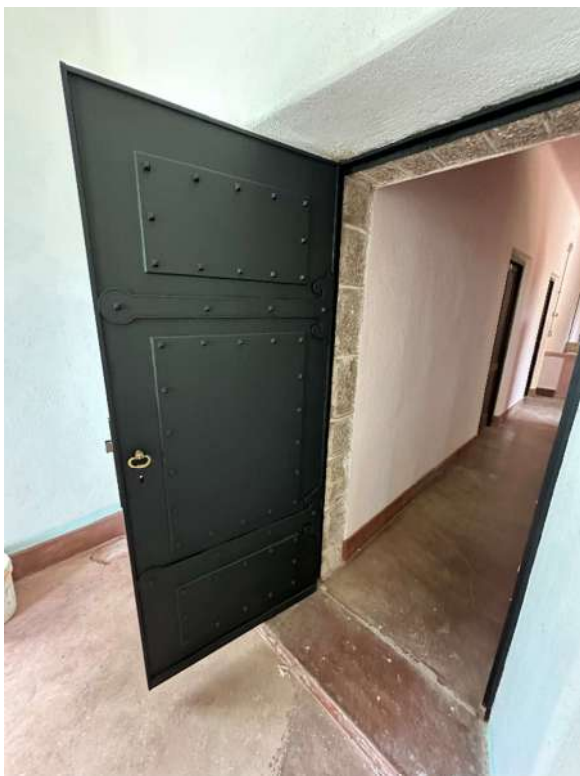
Foto 58 – Recuperação e pintura porta metálica C39.

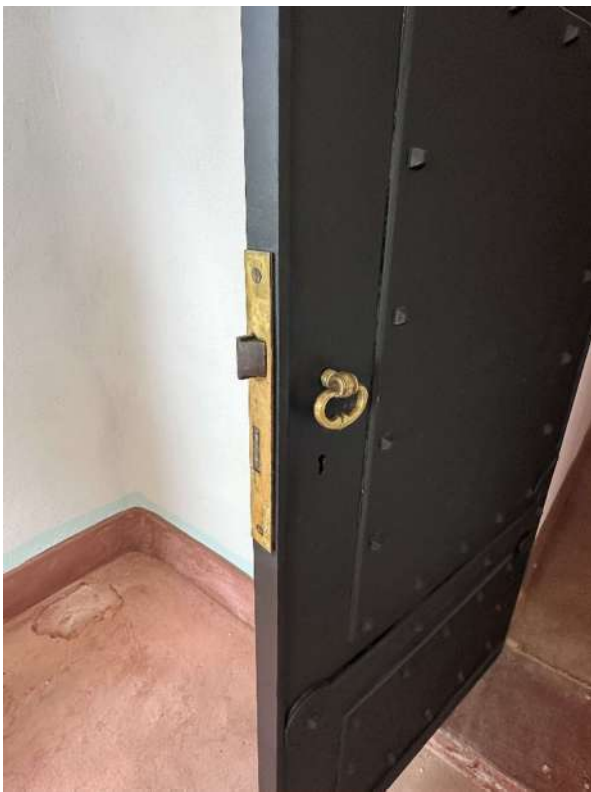
Foto 59 – Recuperação e pintura porta metálica C39. Recuperação da fechadura e puxador.

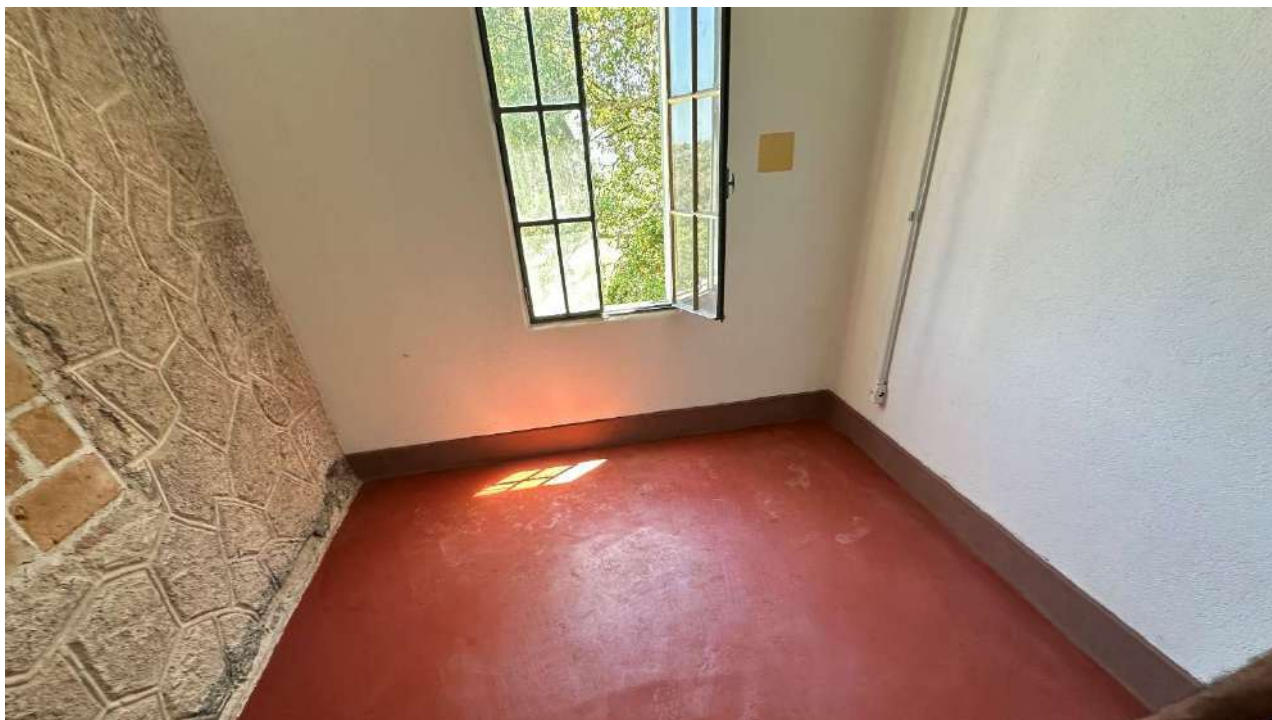
Foto 65– Reintegração rodapés e limpeza piso. 3. Nível – C49

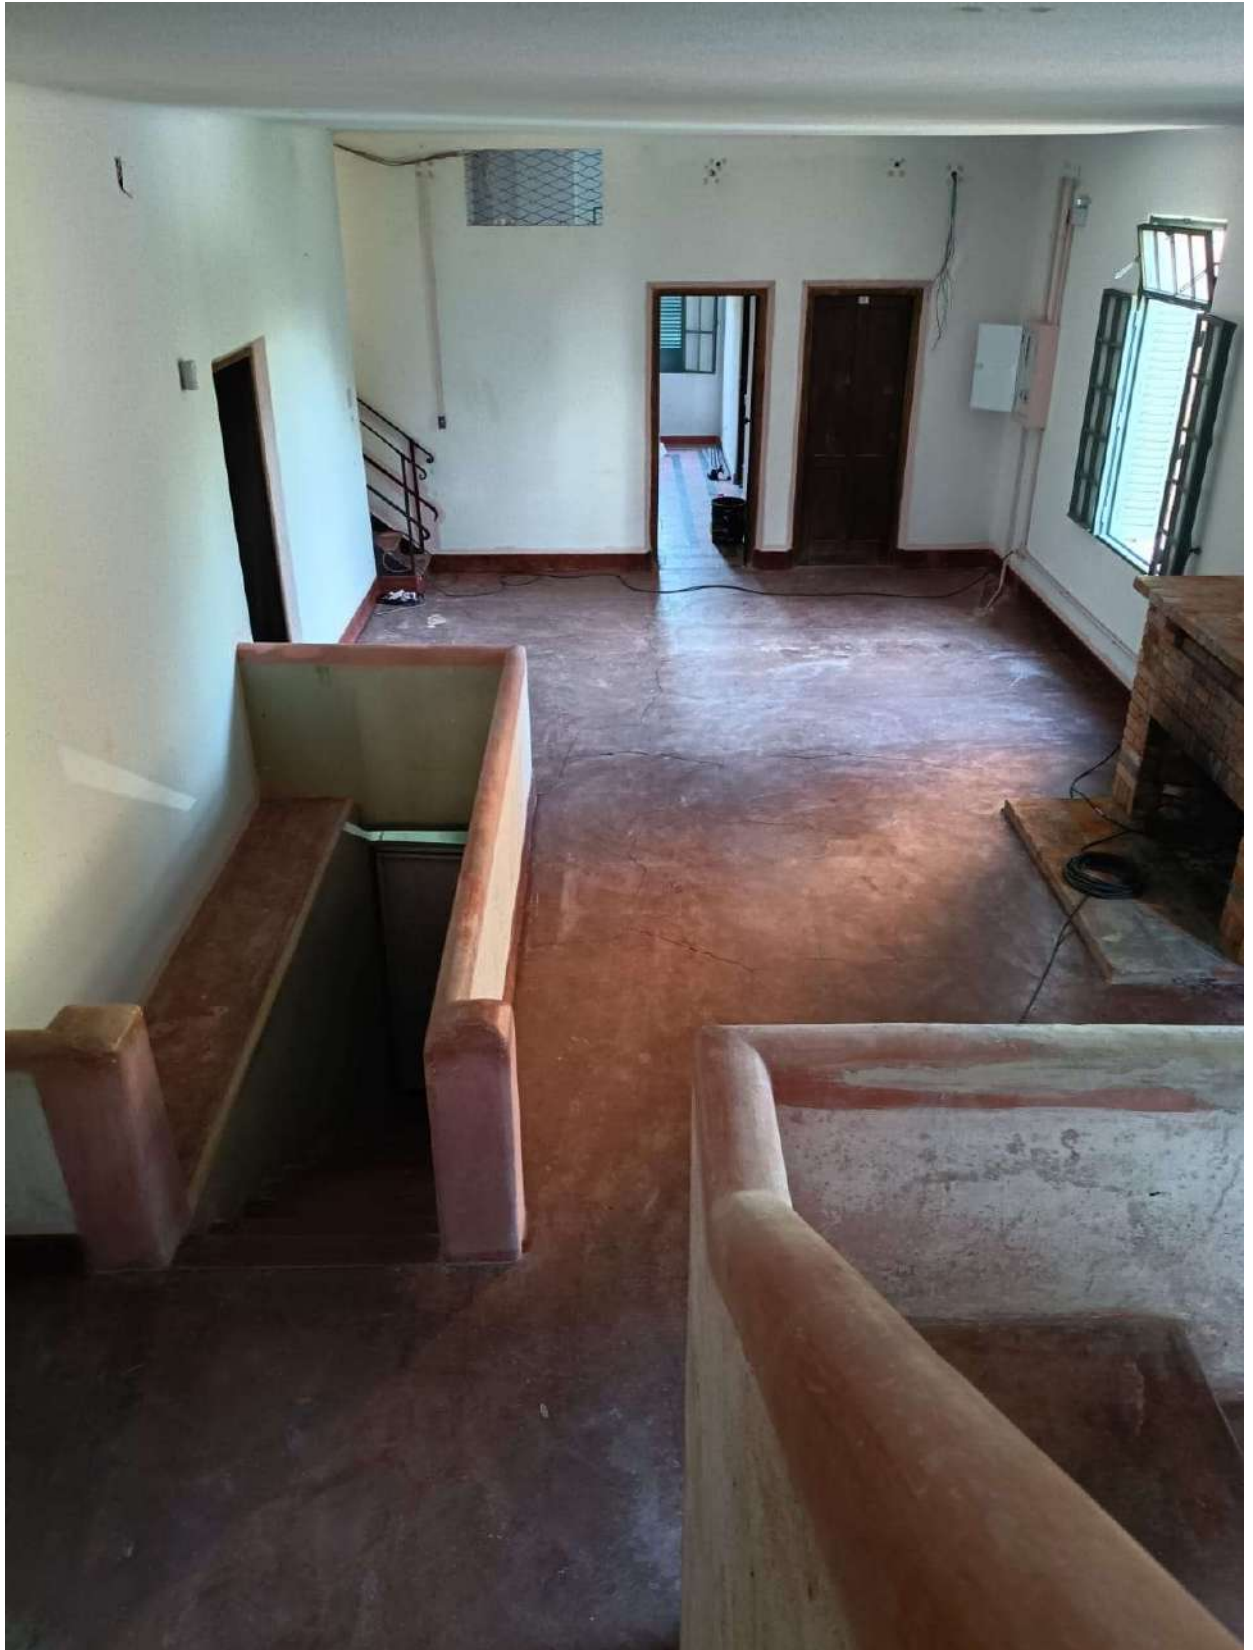
Foto 66 – Limpeza piso 2. Nível C33.

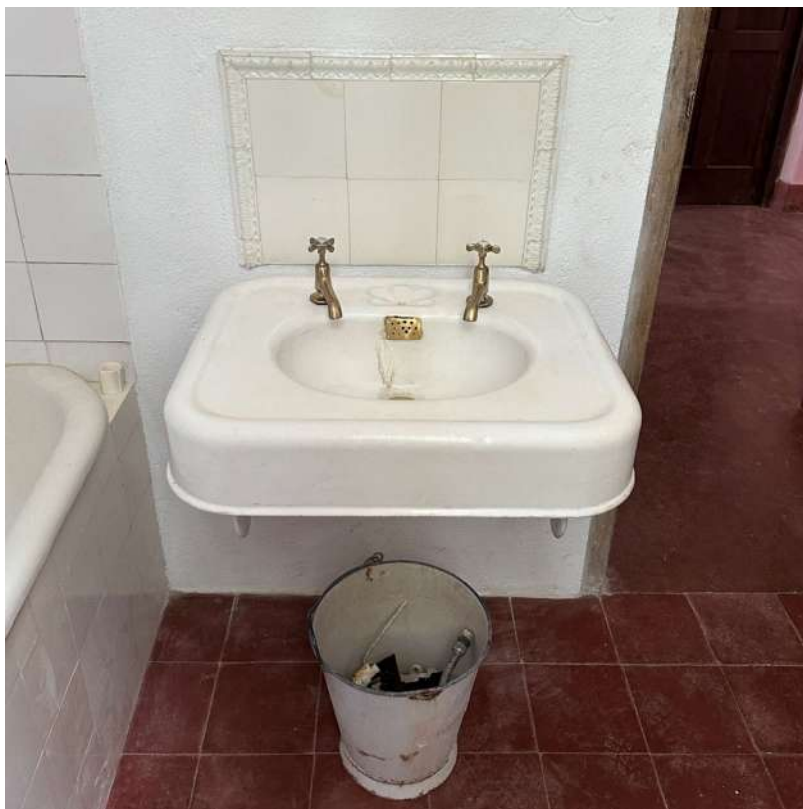
Foto 81 – Lavatório e metais limpos e recolocados.

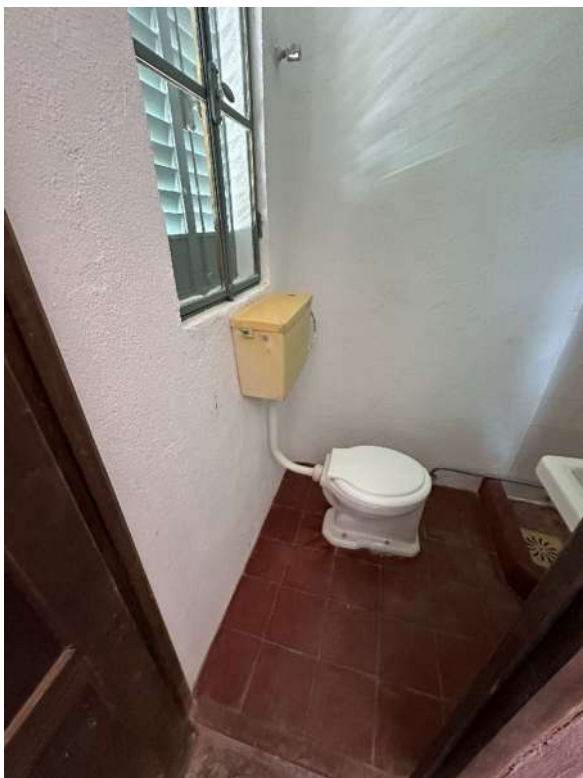
Foto 83 – Bacia sanitária instalada

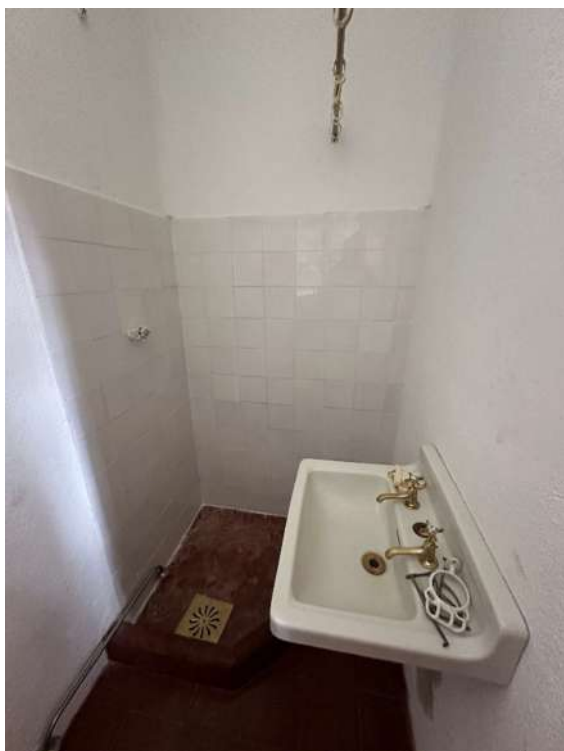
Foto 84 – Lavatório e metais limpos e instalados. Revestimento cerâmico recolocado.

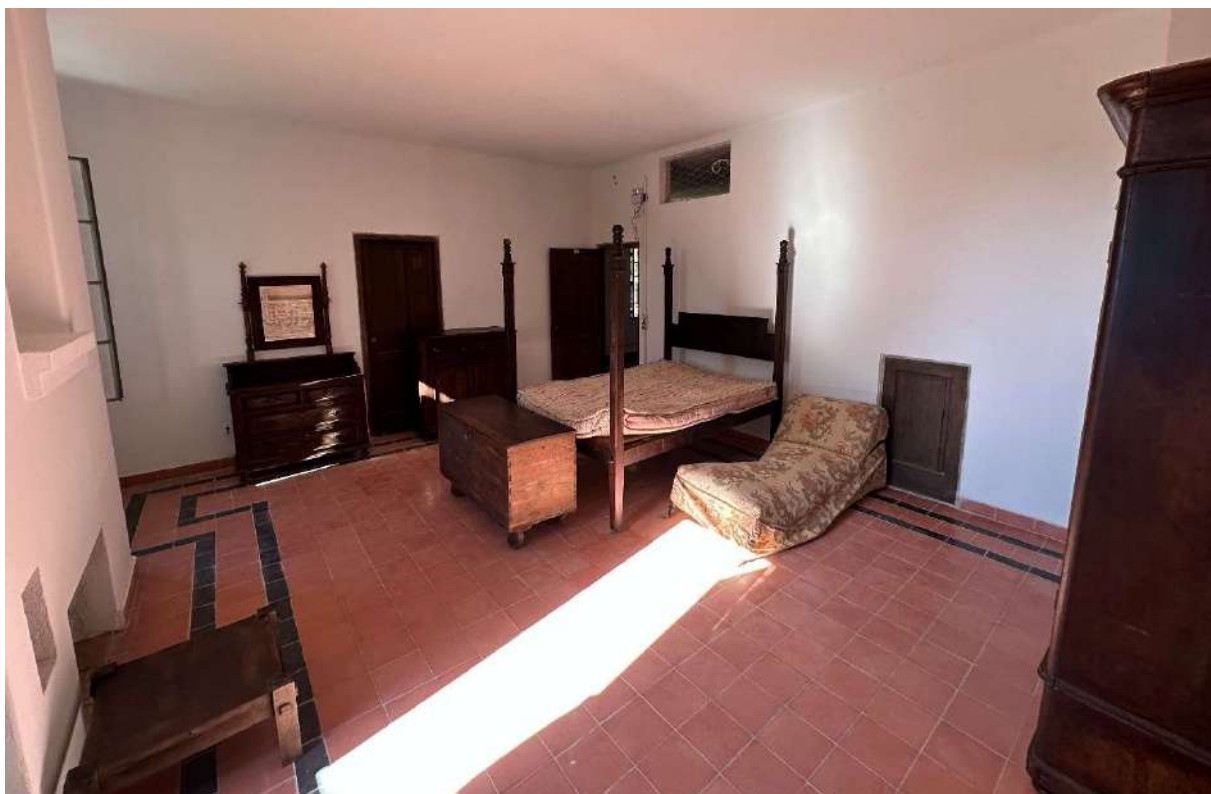
Foto 85 – Recolocação mobiliário após limpeza. C35 2. Nível.

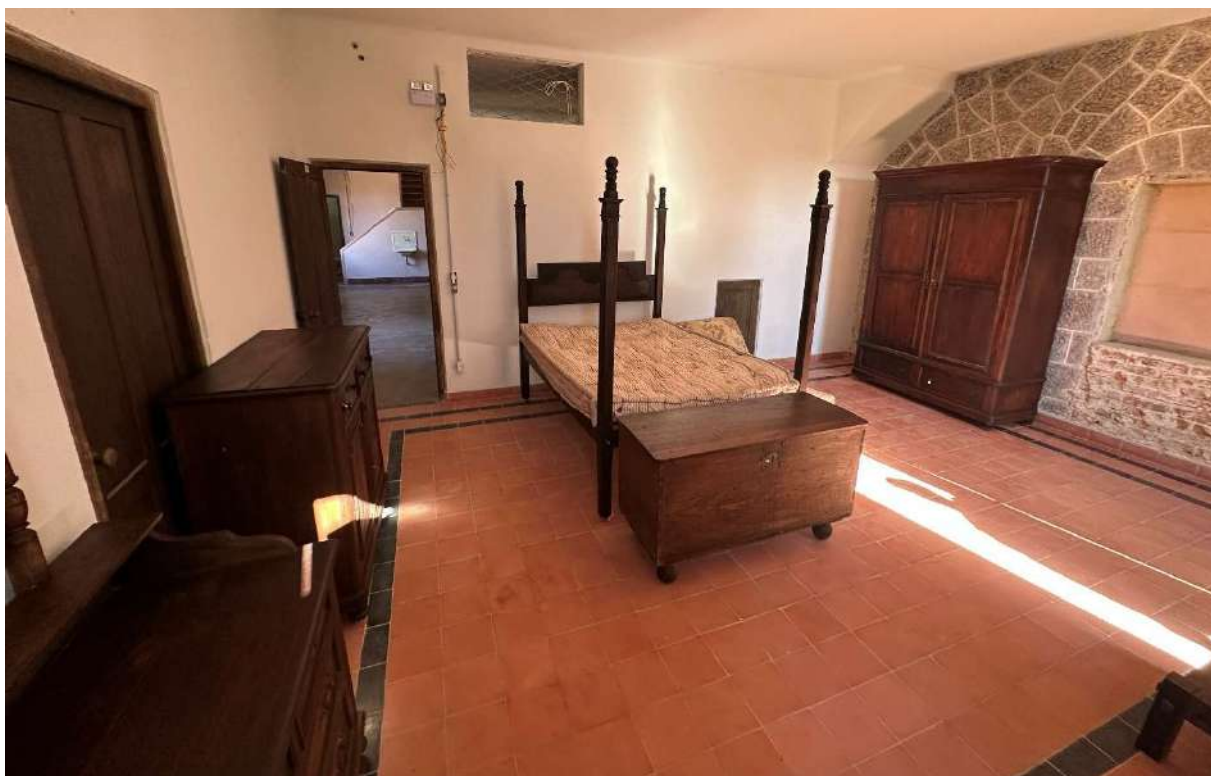
Foto 86 – Recolocação mobiliário após limpeza. C35 2. Nível.

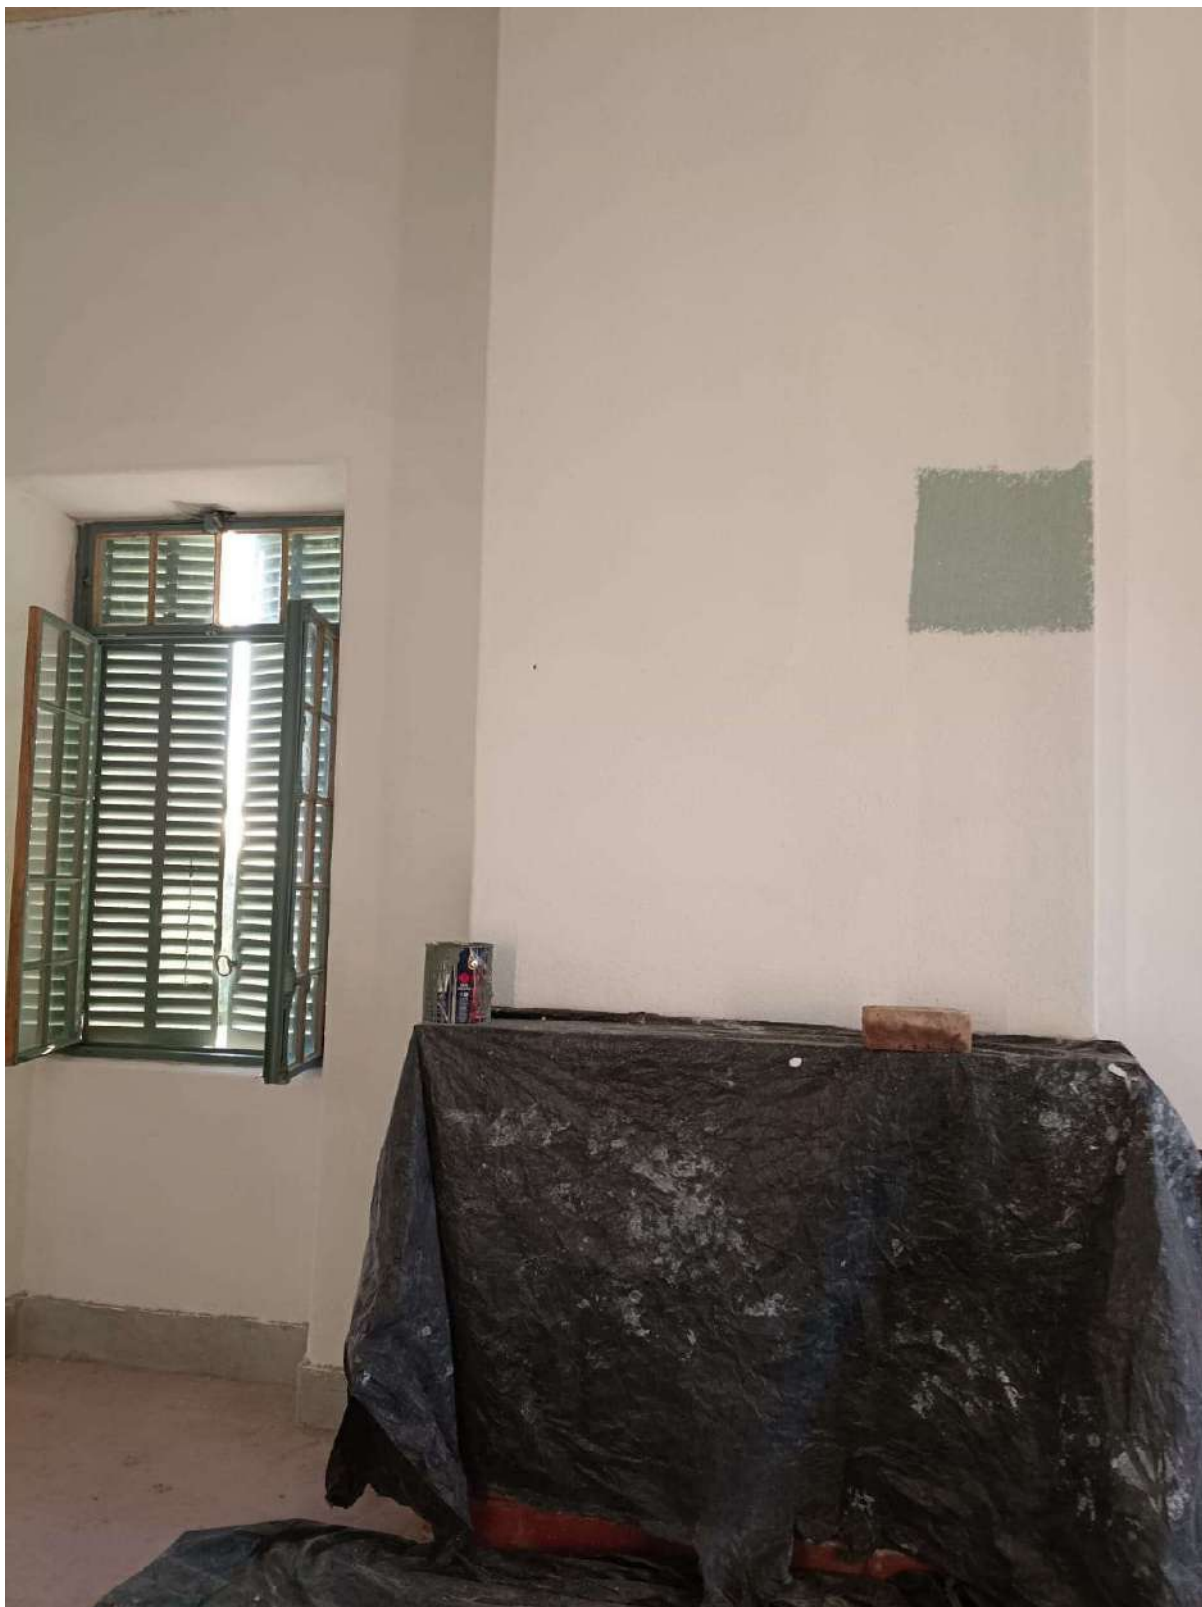
Foto 97 – Proteção lareira com lona plástica.

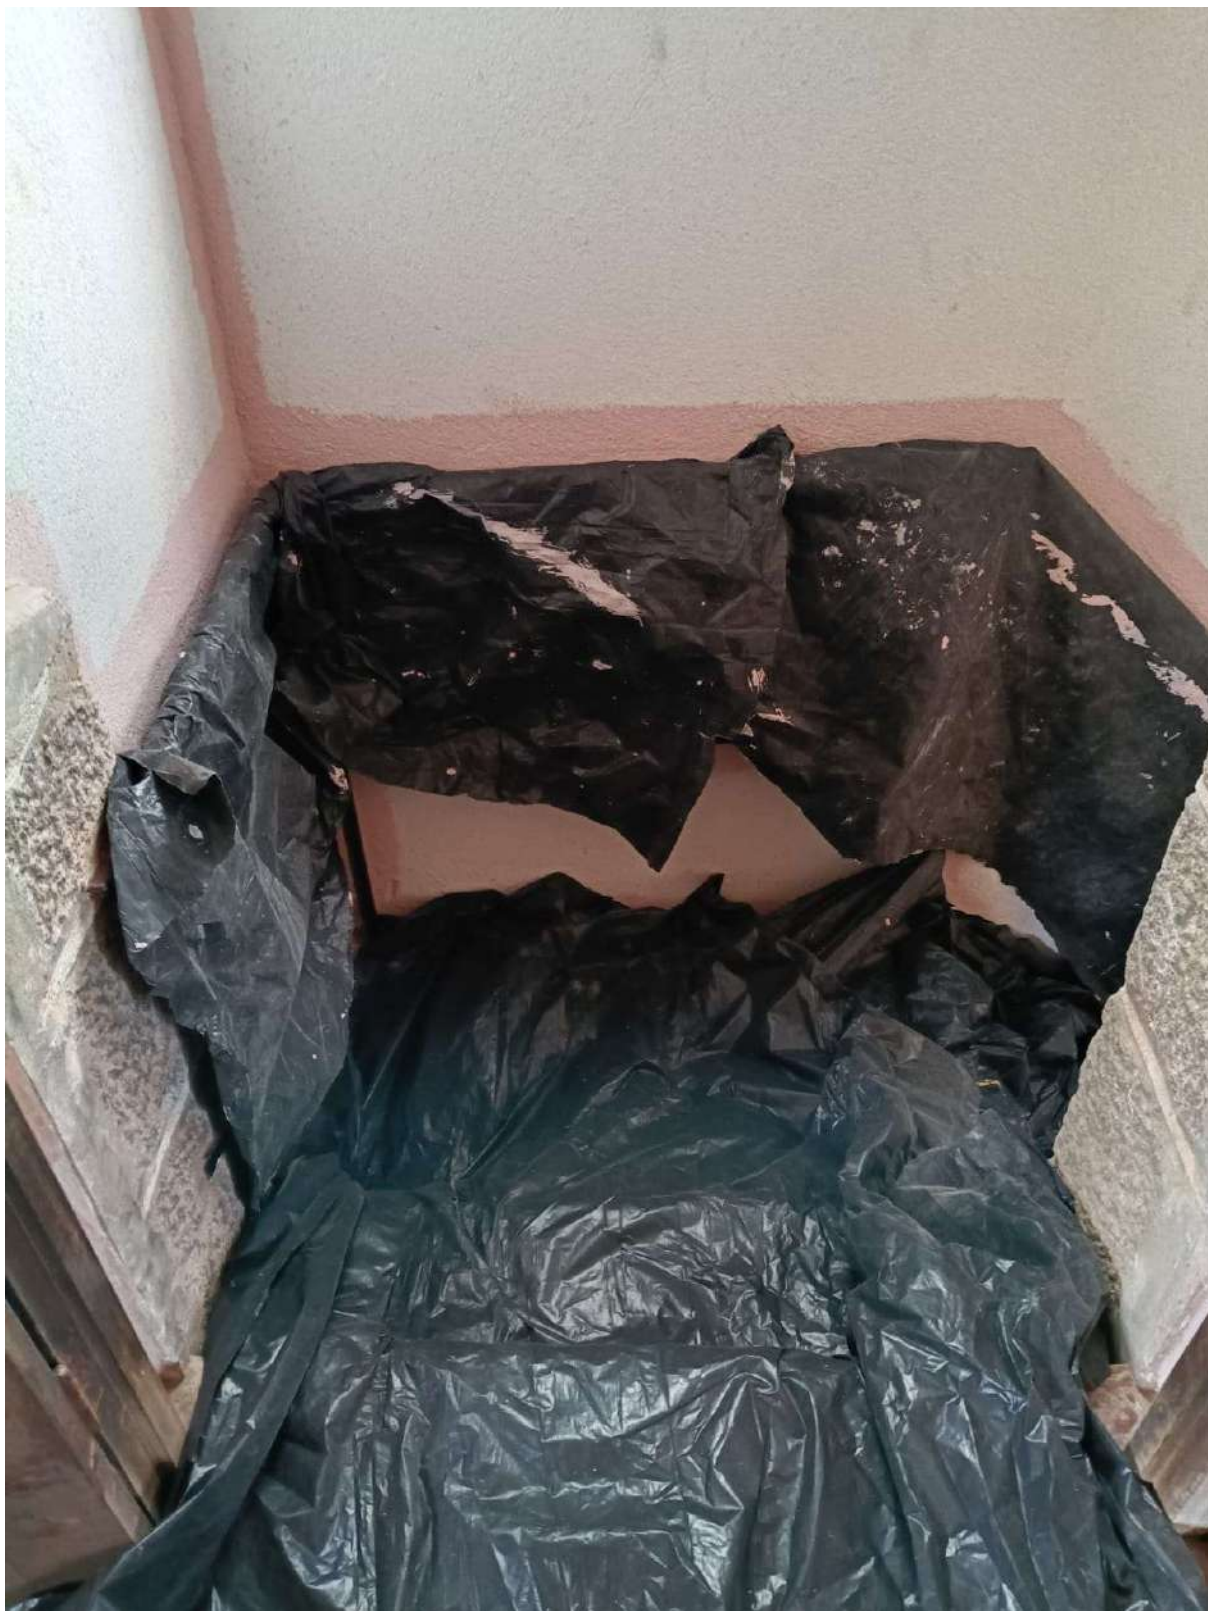
Foto 98 – Proteção escada com lona plástica.
