**CASTELO PEDRAS ALTAS**

## **Relatório 8**

**Janeiro e fevereiro 2026**

Objeto: Restauro do Castelo de Pedras Altas

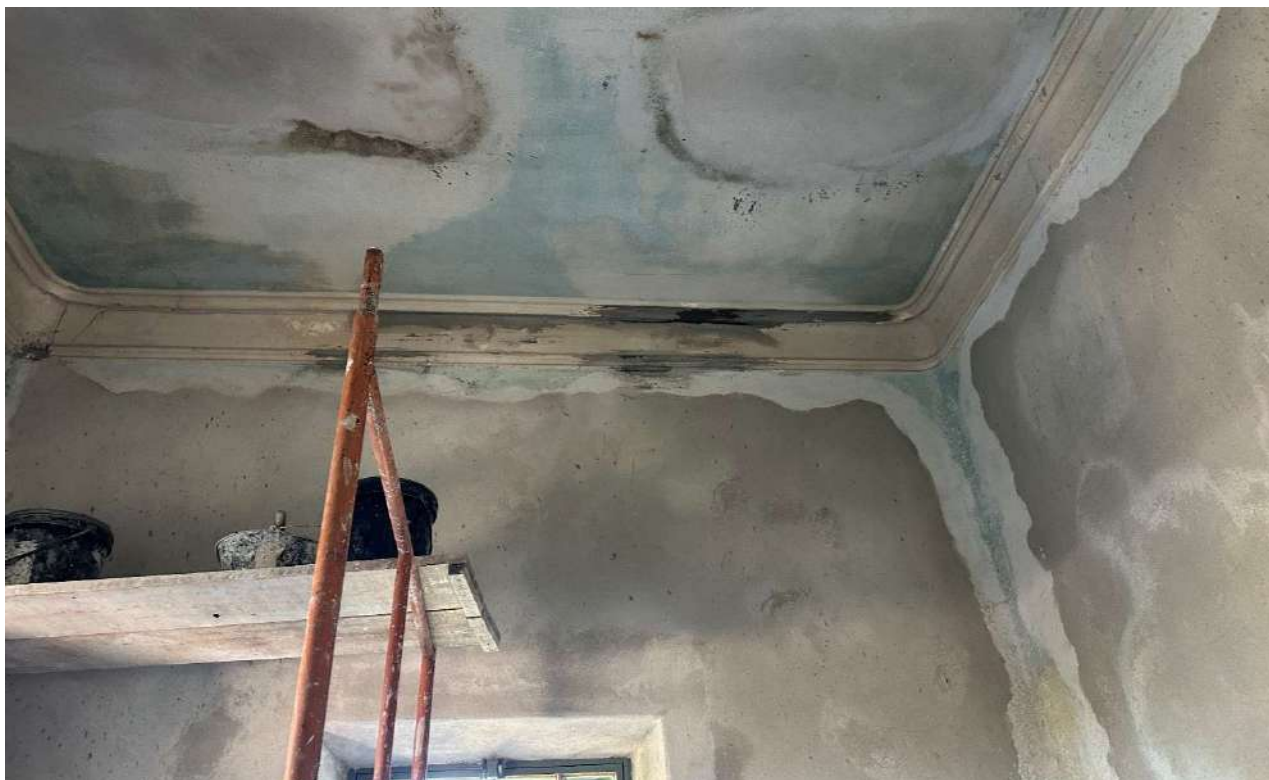
Foto 16 – Reintegração das molduras do teto.

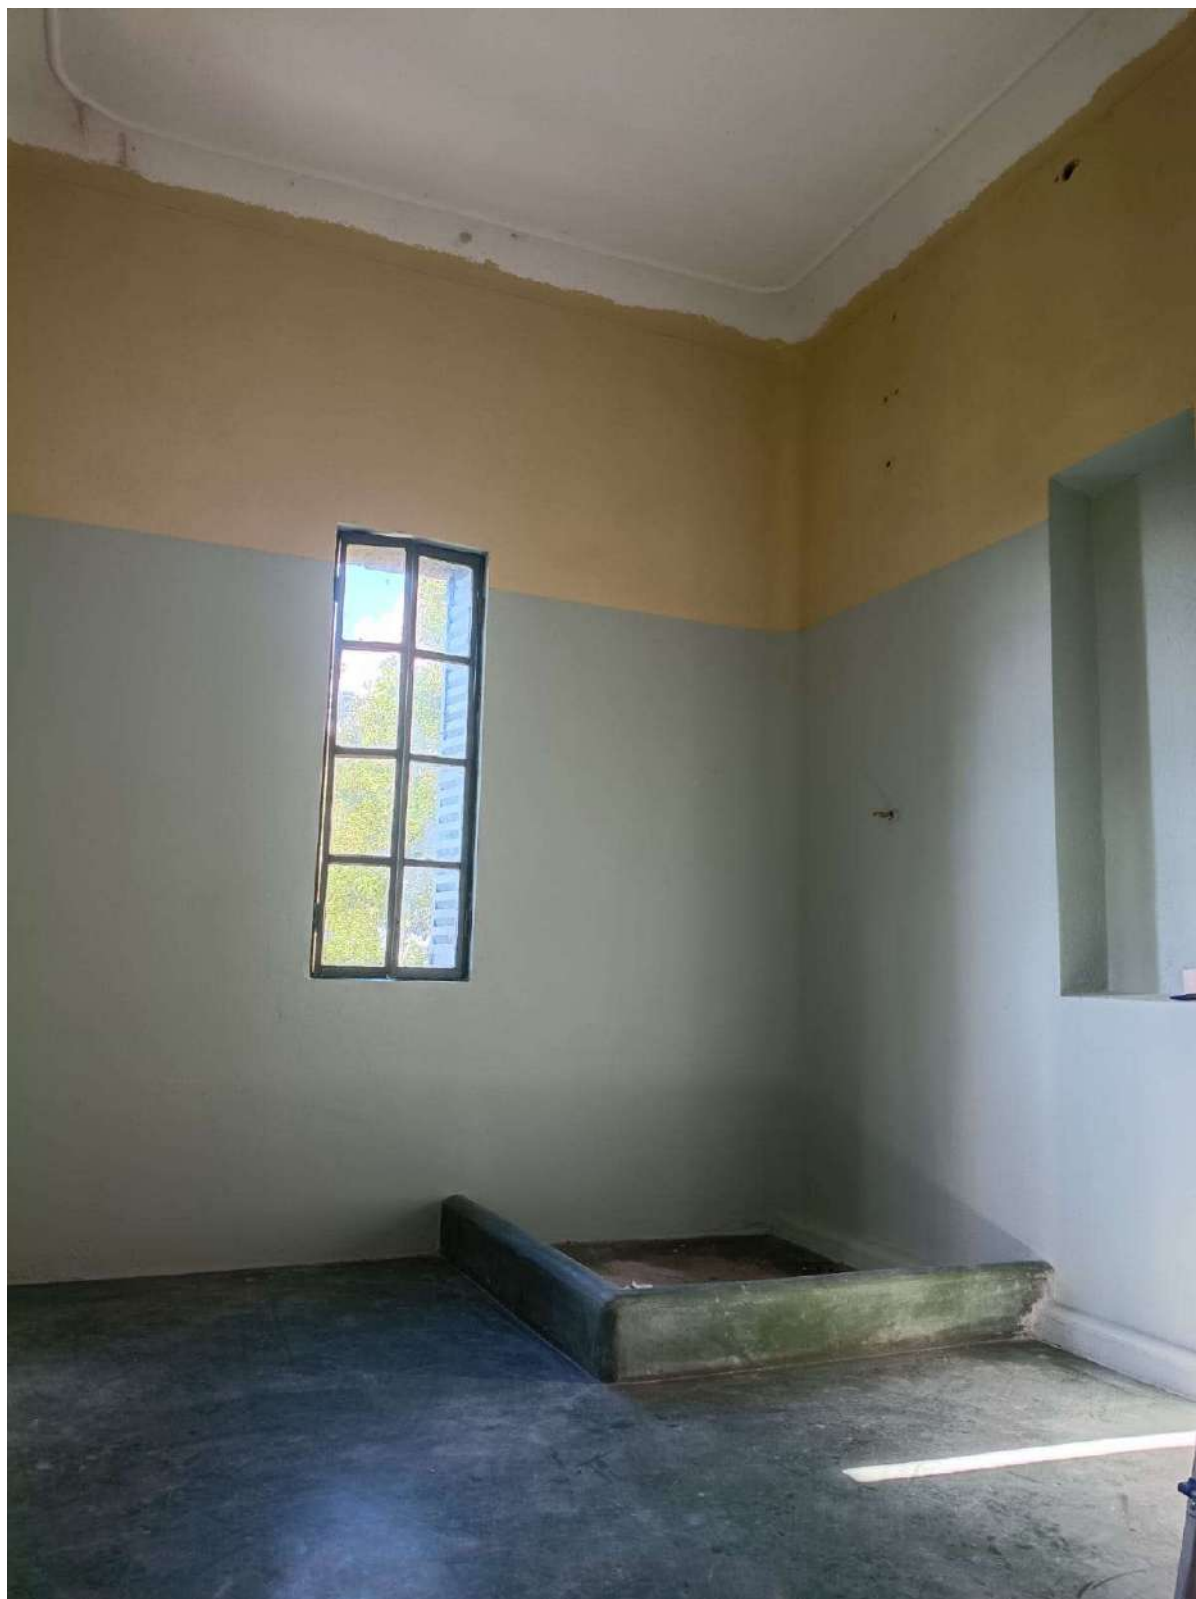
## 3. nível – C48 - Banho

Foto 42 – Pintura paredes e tetos. Tinta cor pomar de maçã, paredes até altura janela e costa do sol, da janela até moldura teto. Moldura cor branca. Referência catálogo Coral.

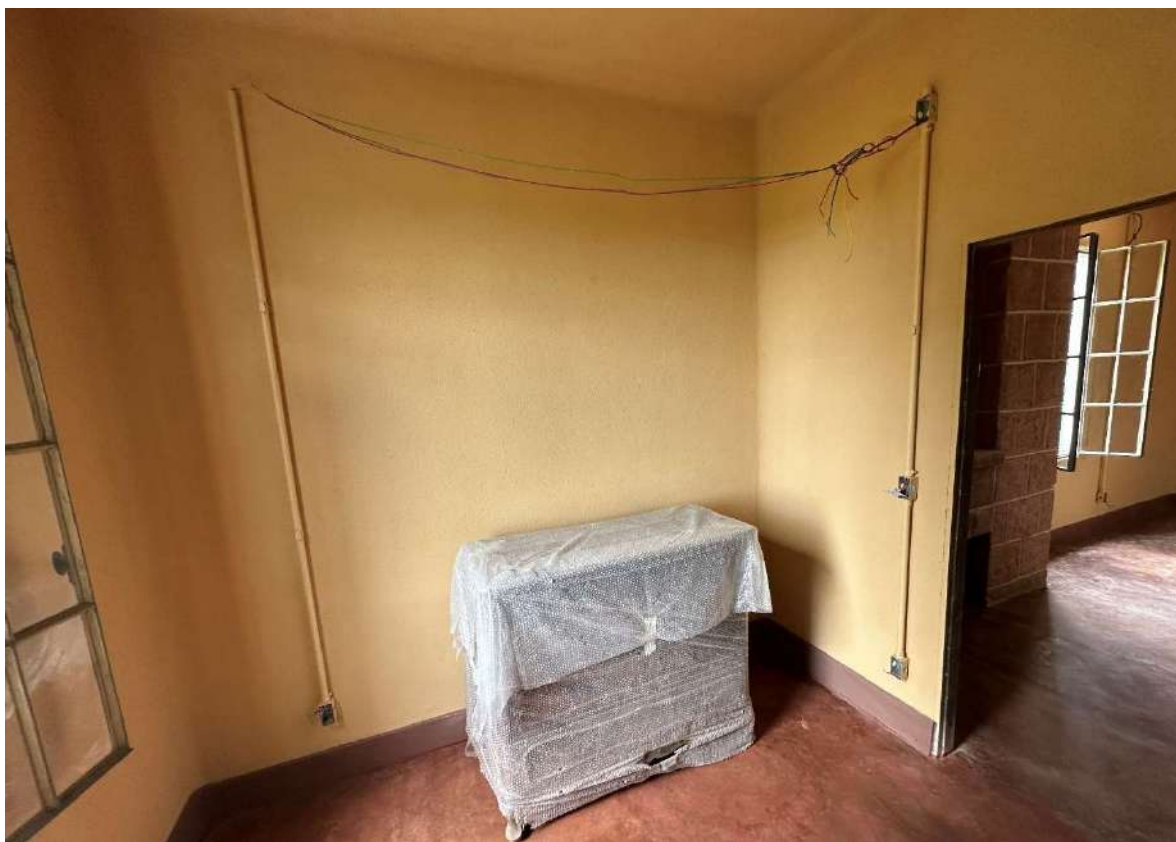
### 3. nível – C49 - Dormitório

Foto 45 – Pintura tetos e paredes – Cor Chá do Oriente, referência tintas Coral.

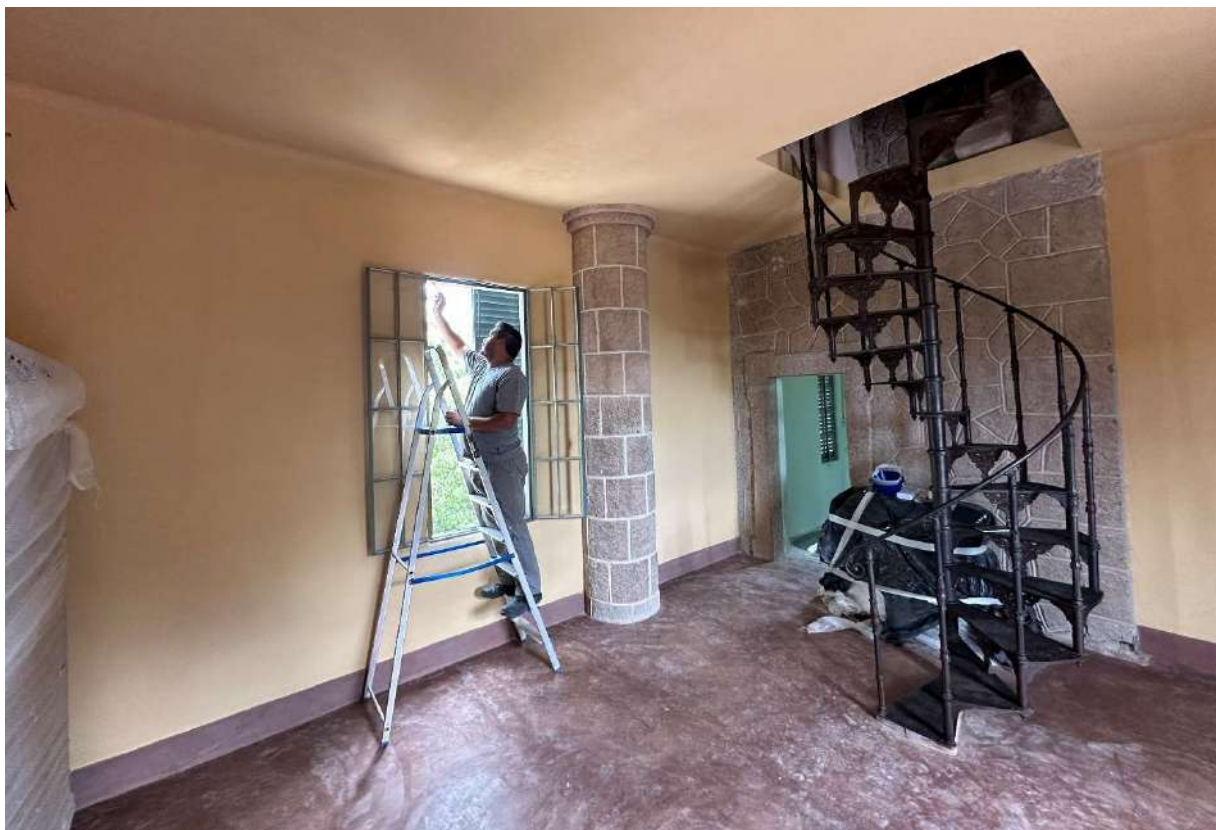
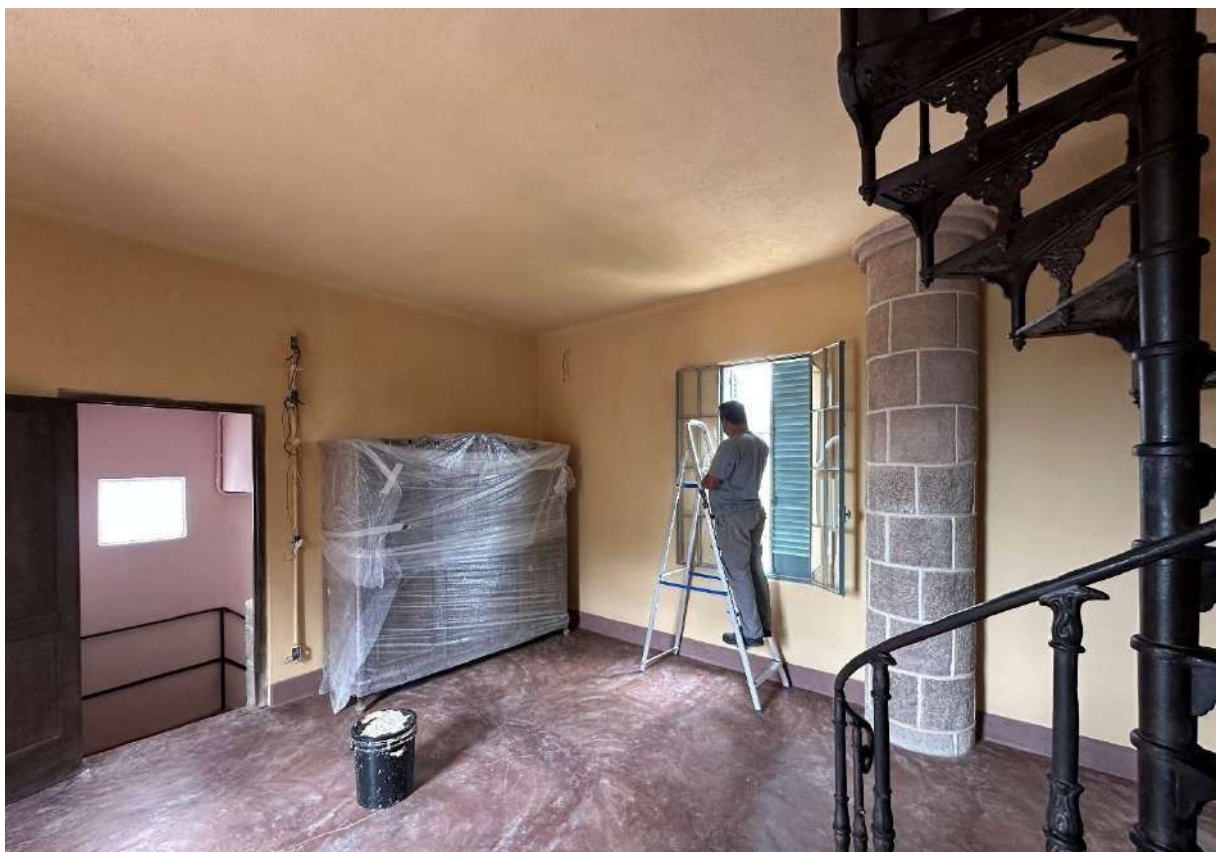
### 3. nível – C47 – Dormitório escada caracol

Foto 46 – Pintura tetos e paredes – Cor Chá do Oriente, referência tintas Coral.

Foto 47 – Pintura tetos e paredes – Cor Chá do Oriente, referência tintas Coral.

Foto 48 – Pintura tetos e paredes – Cor Chá do Oriente, referência tintas Coral.

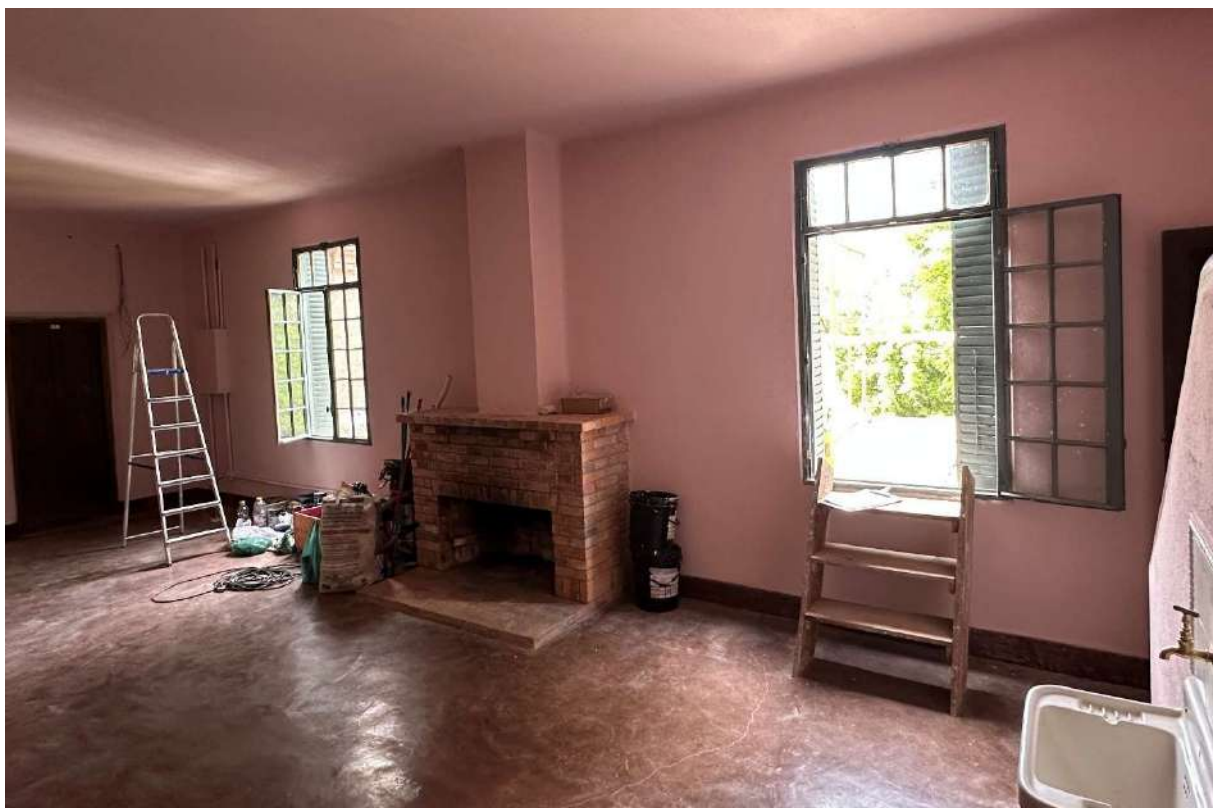
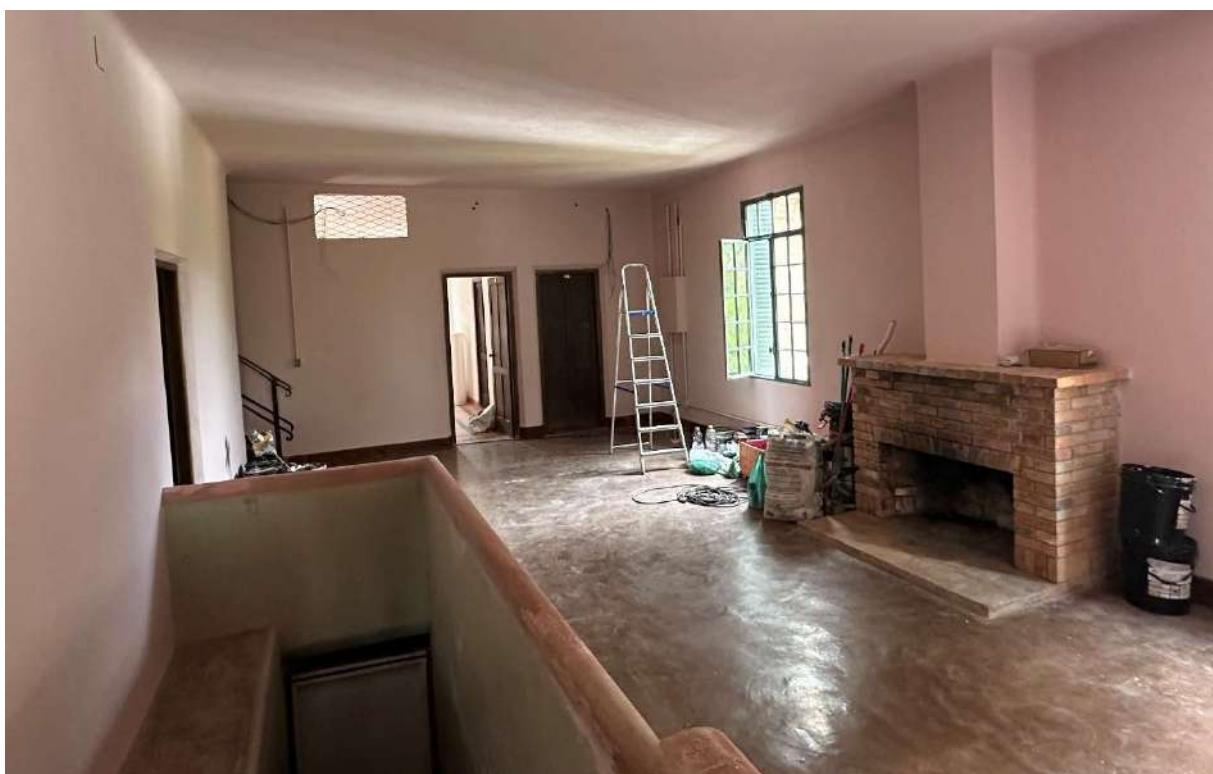
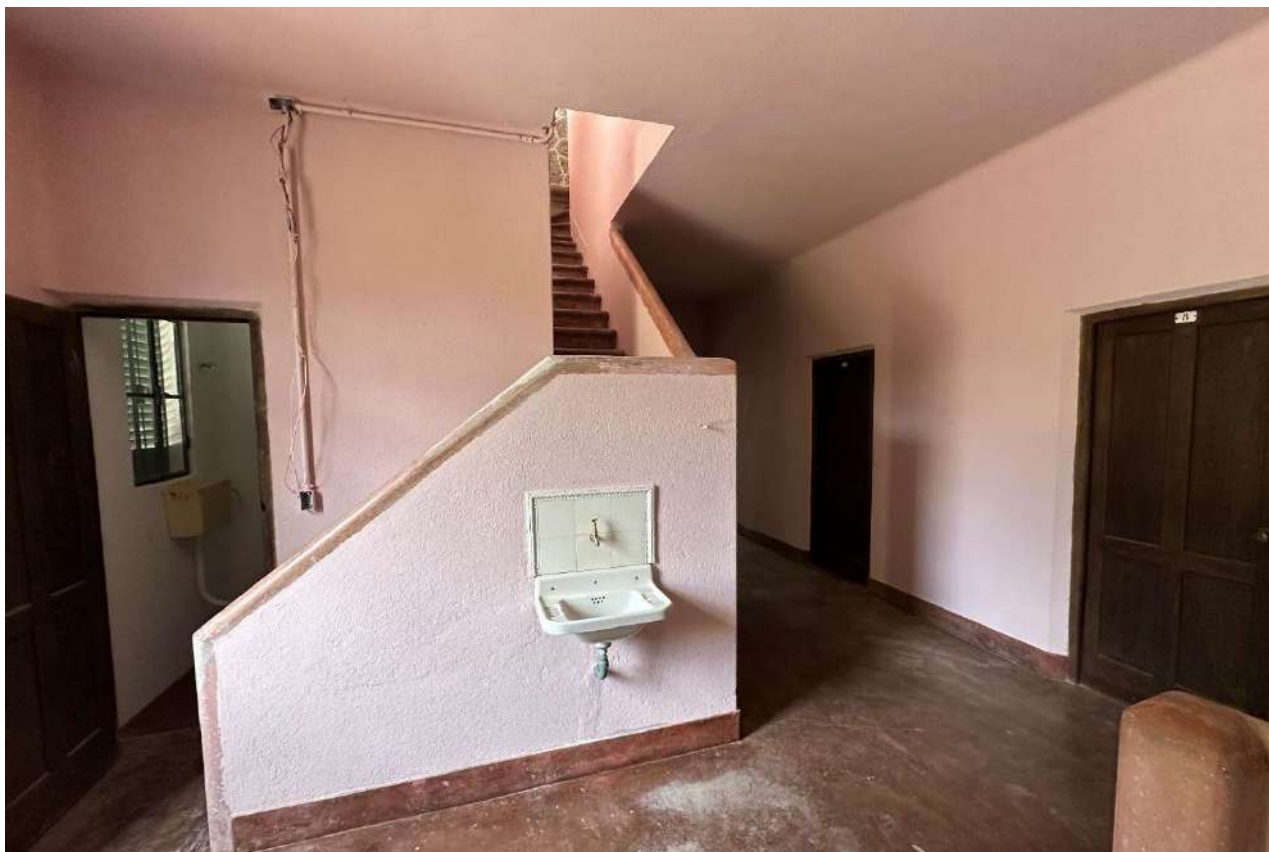
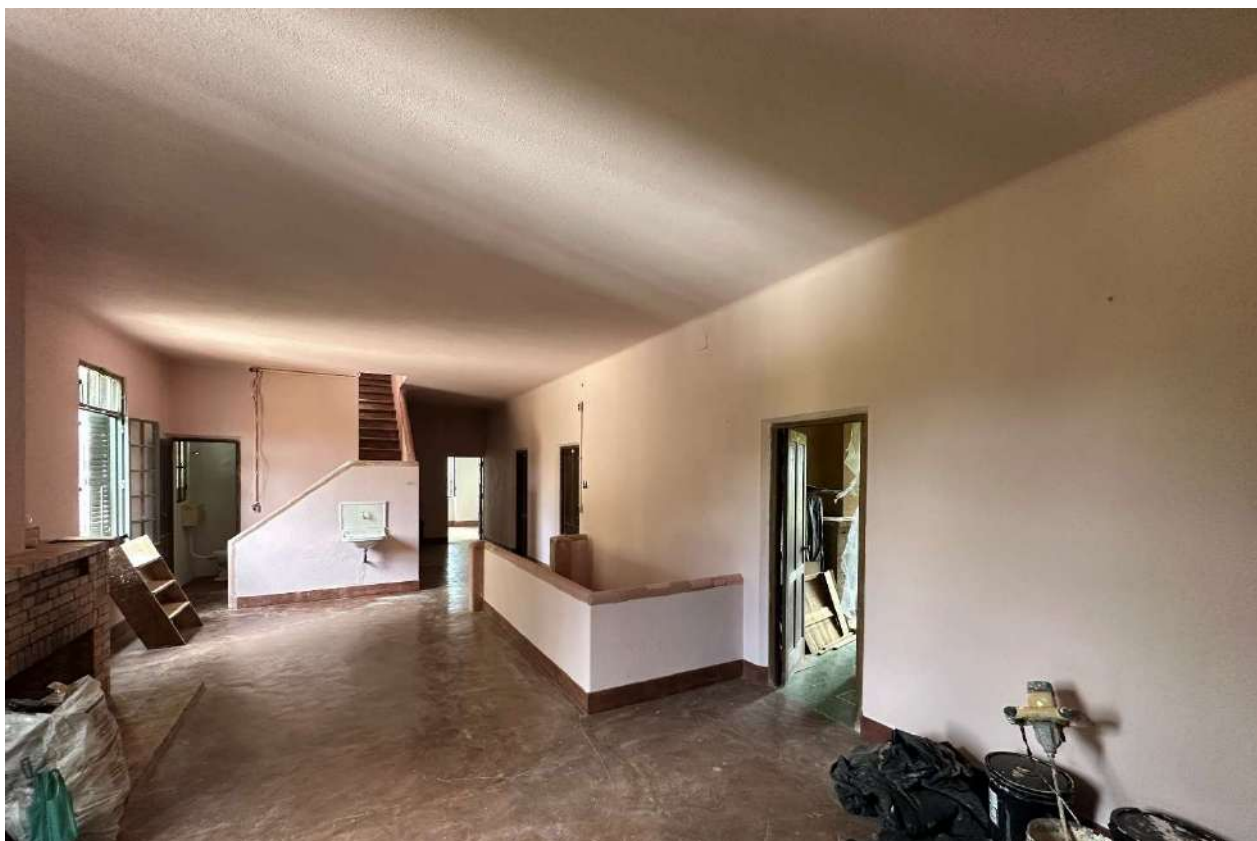
## 2. Nível – C33 – Sala estar.

Foto 53 – Paredes e tetos cor couro rosado – referência catálogo tintas Coral.

Foto 54 – Paredes e tetos cor couro rosado – referência catálogo tintas Coral.

Foto 55 – Paredes e tetos cor couro rosado – referência catálogo tintas Coral.

Foto 56 – Paredes e tetos cor couro rosado – referência catálogo tintas Coral.

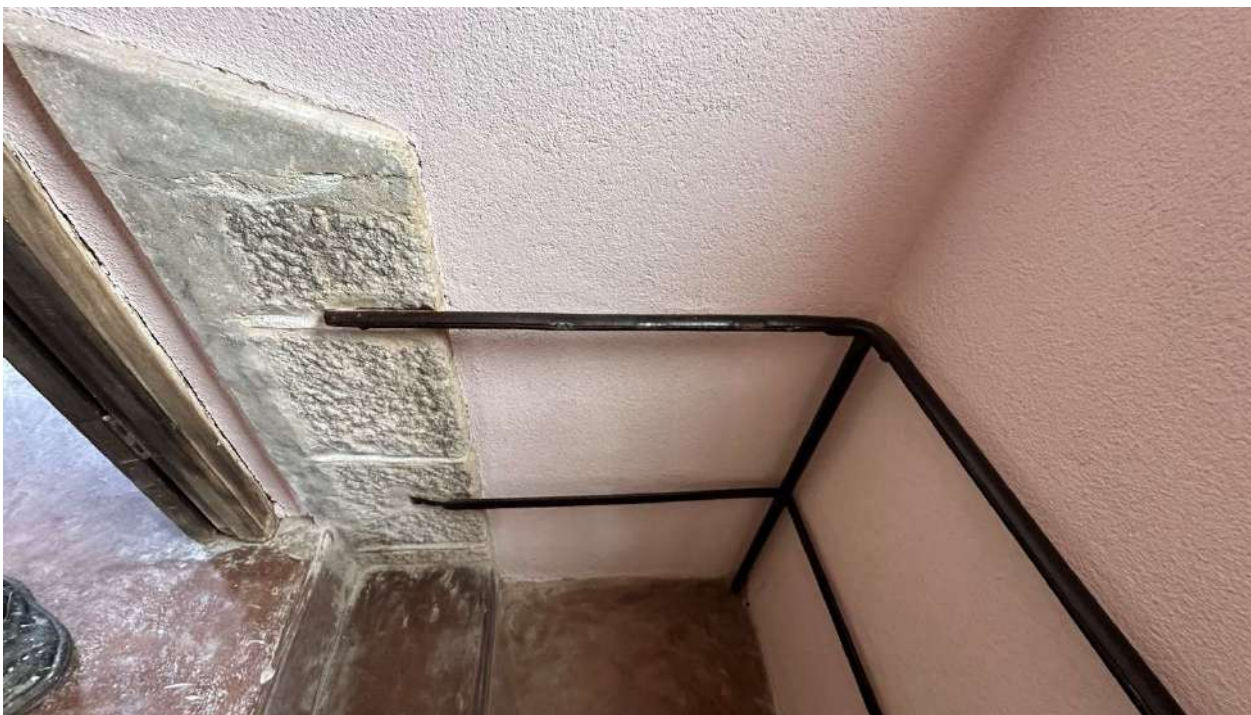
Foto 70– Correção e acabamento do corrimão circulação acesso C47 3. Nível.

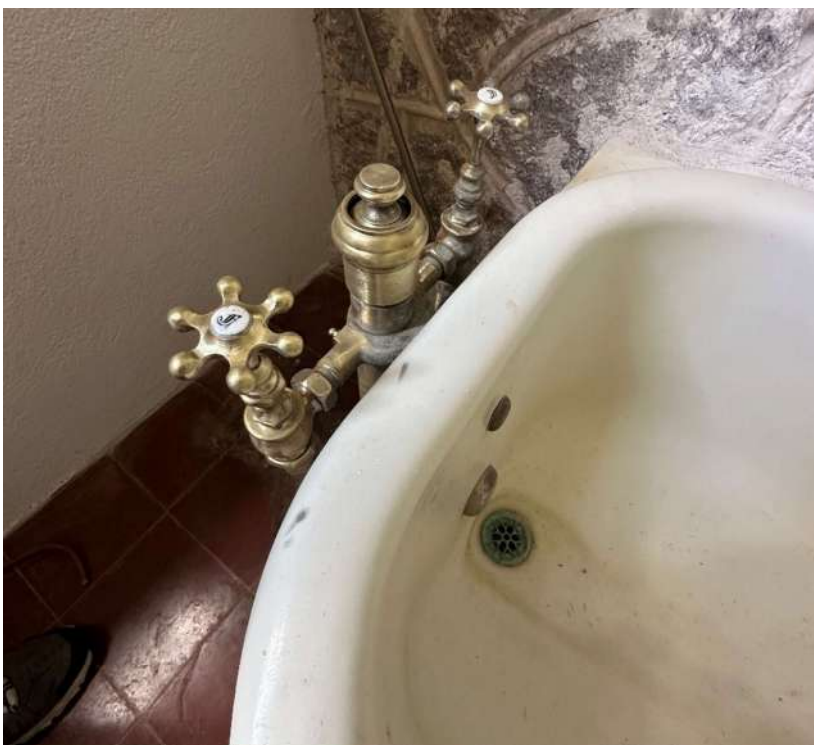
Foto 82 – Limpeza metais da banheira.

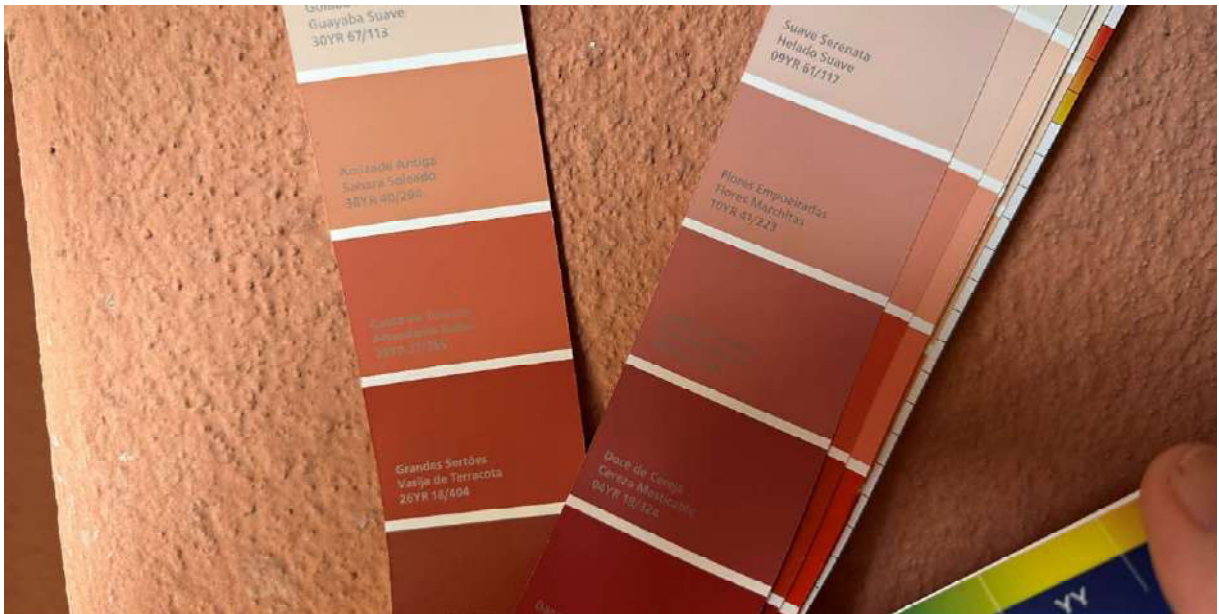
Foto 87- Testes de cores complementares.

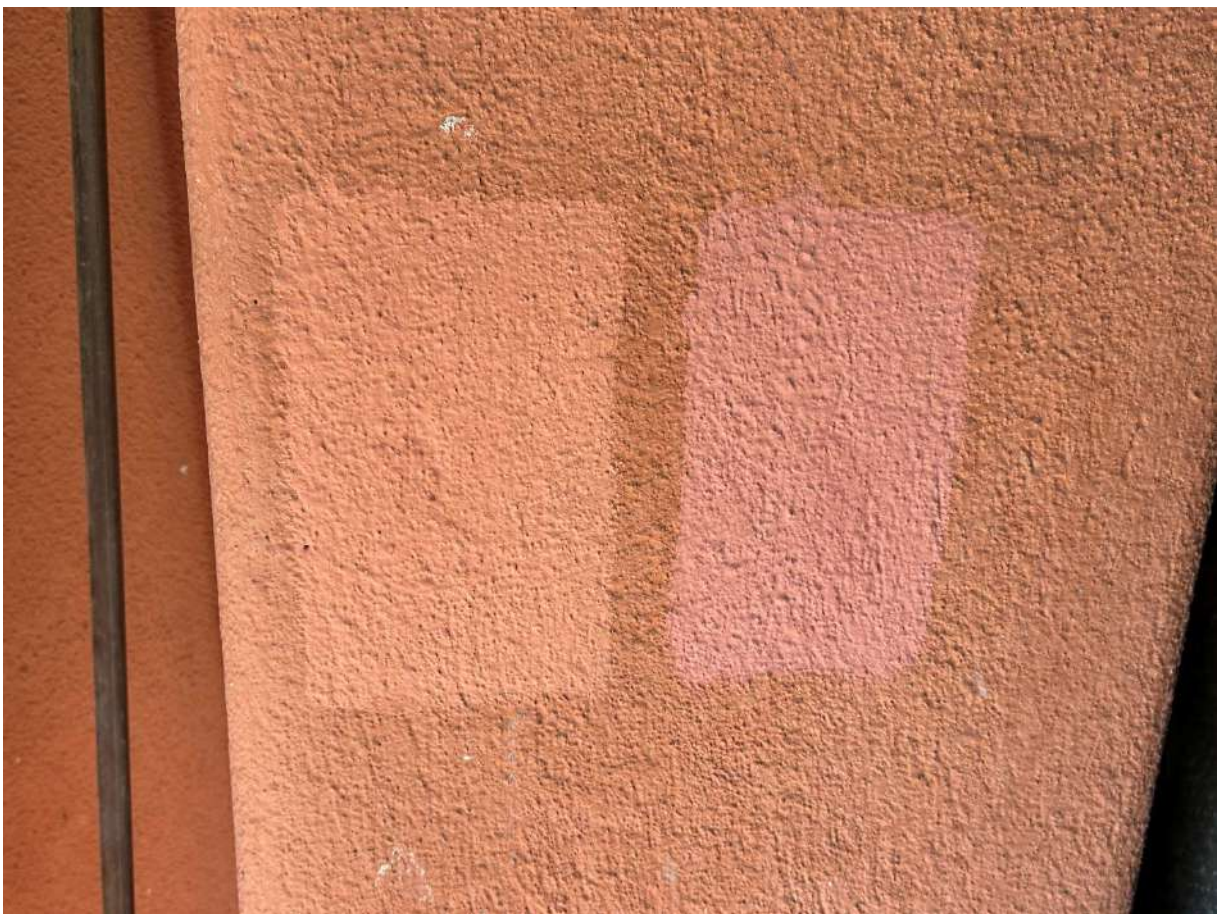
Foto 88- Testes de cores complementares. Selecionada cor à esquerda – Amizade Antiga -Catálogo Coral.

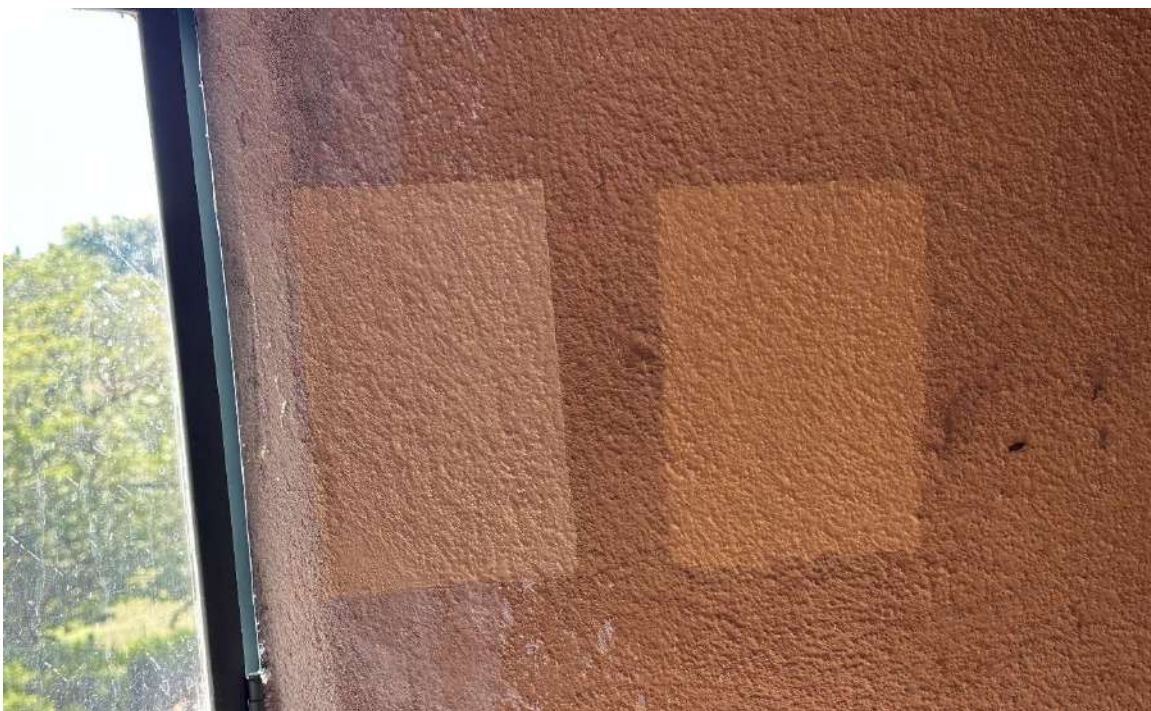
Foto 90 – Teste cores C37 – Selecionada amostra da direita. Cor topázio claro, catálogo da Suvinil.

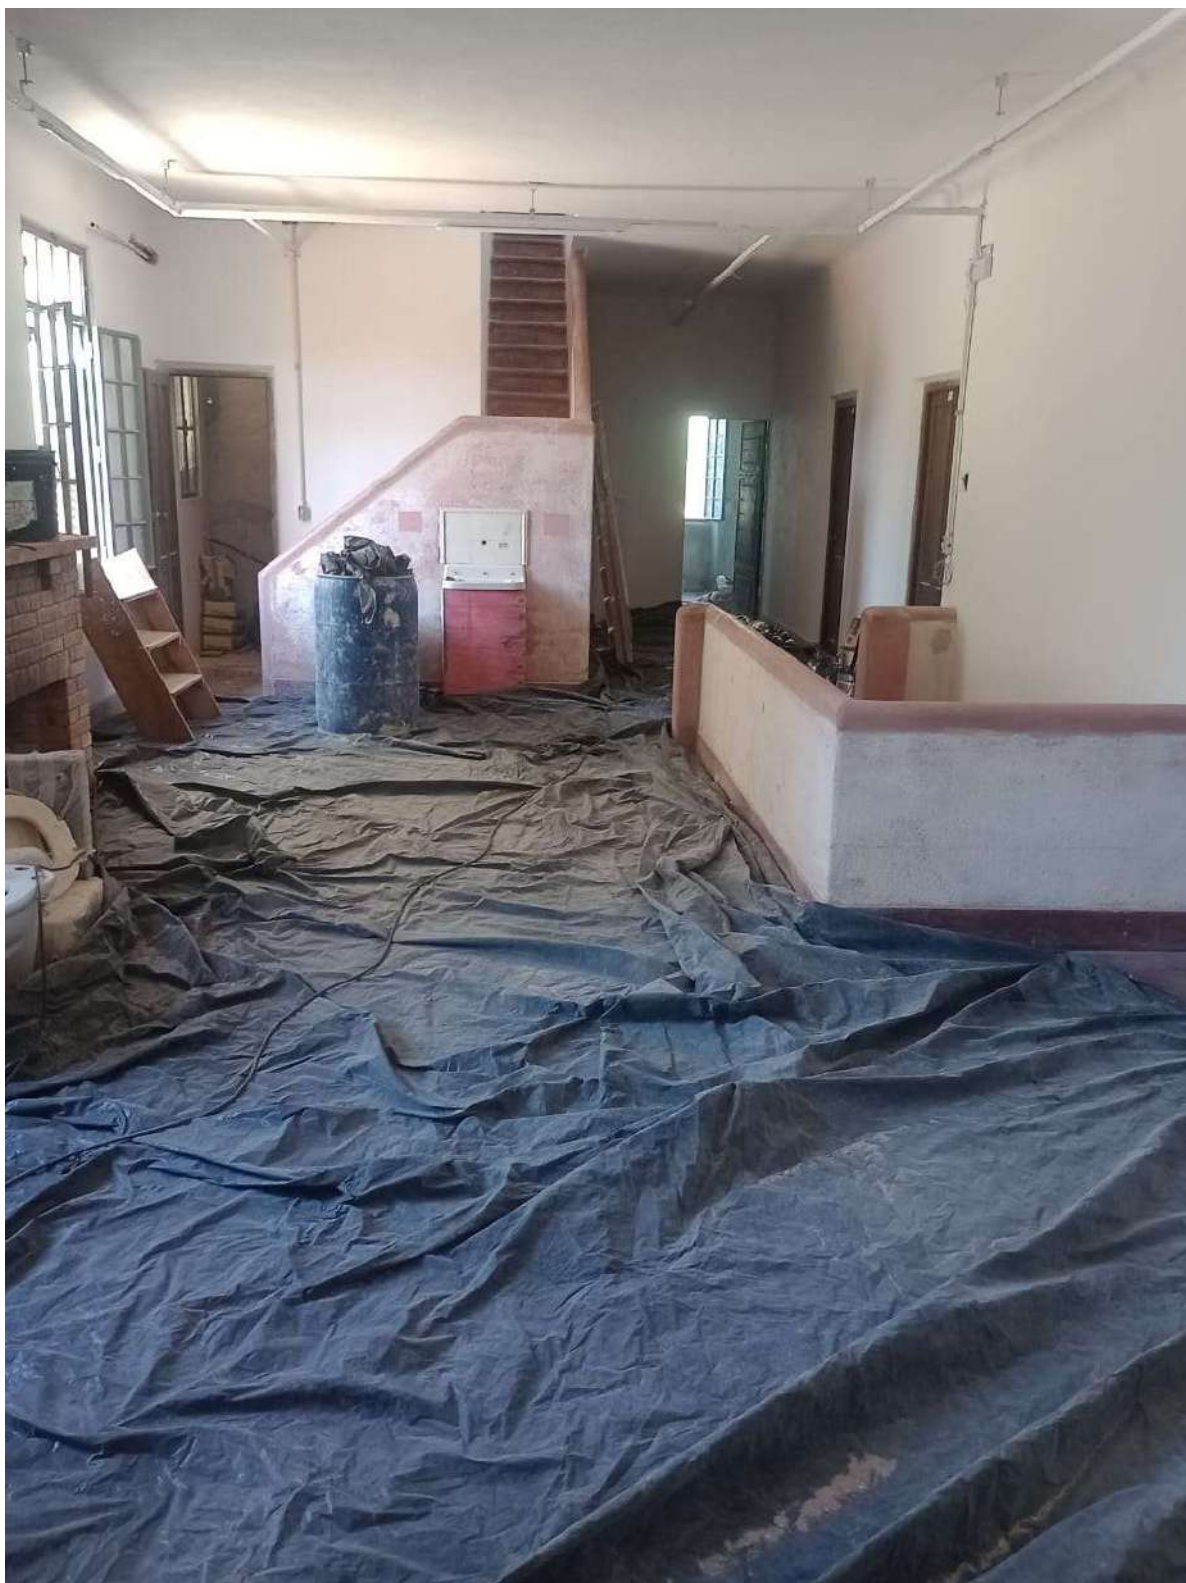
Foto 95 – Proteções pisos com lonas.

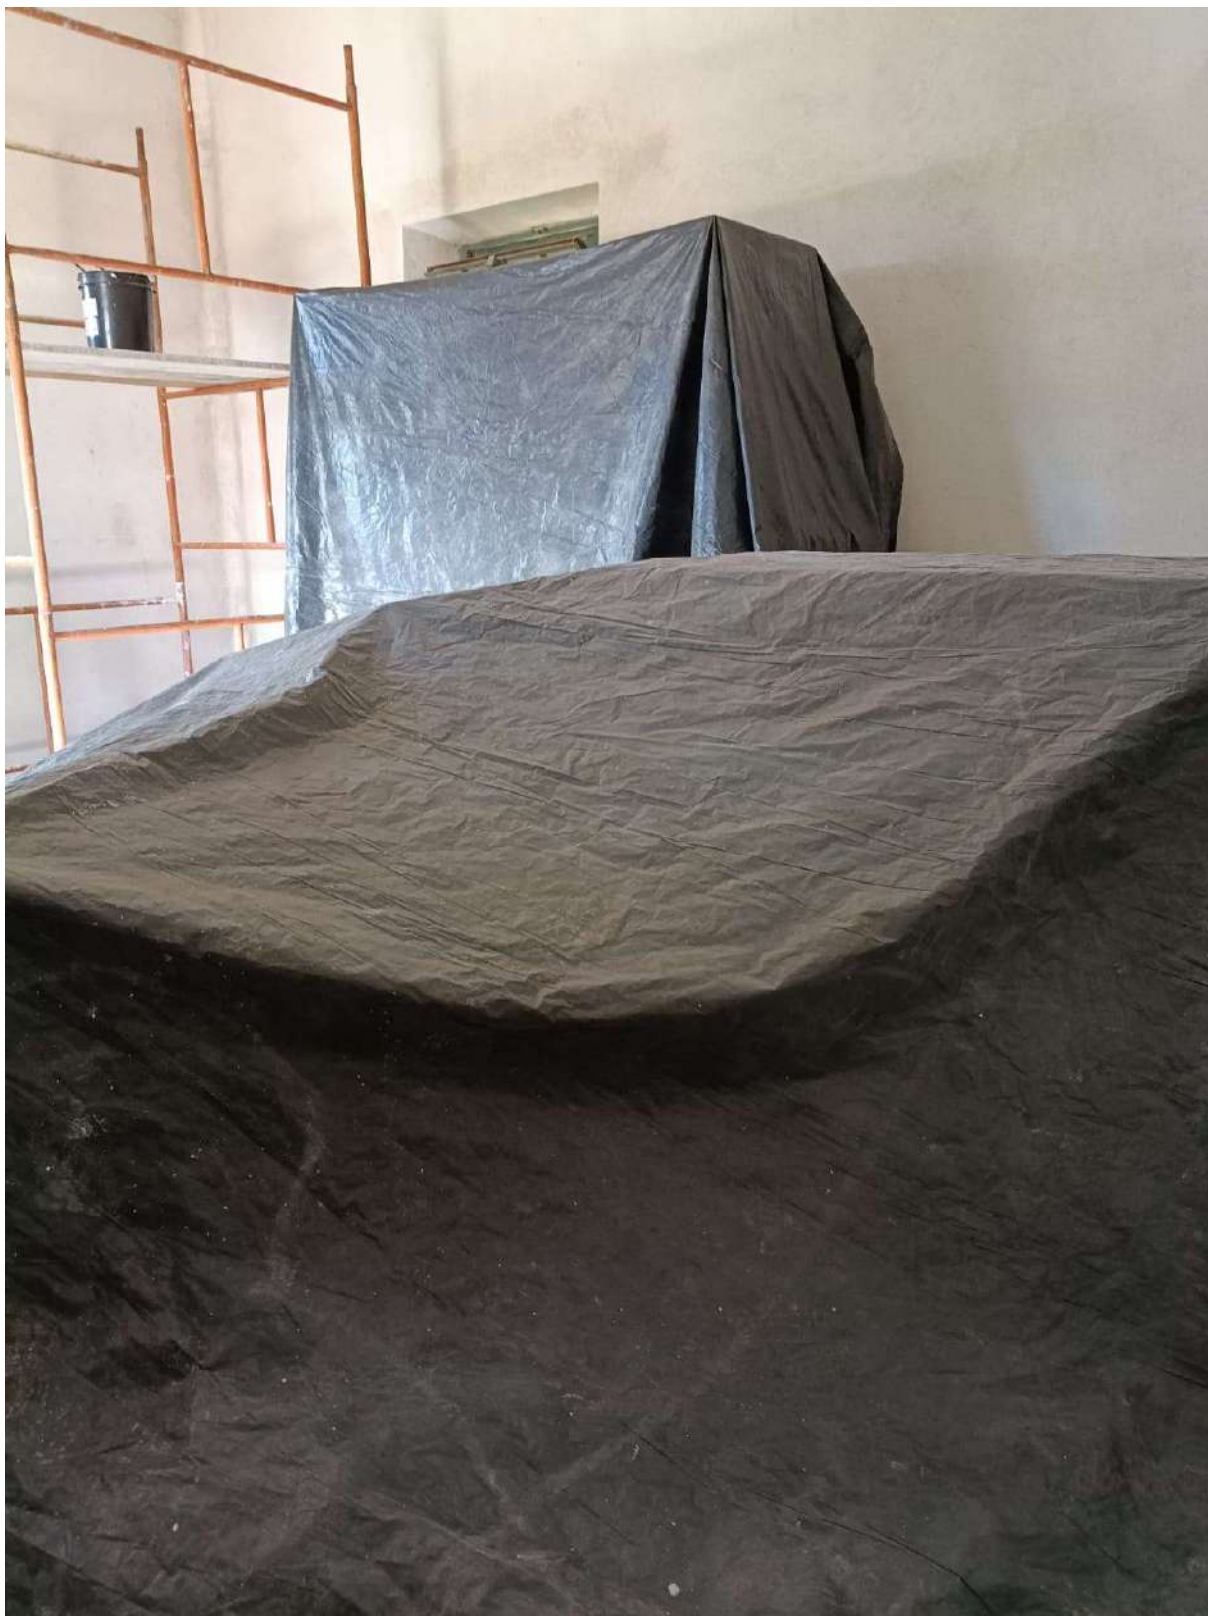
Foto 96 – Proteções móveis com lonas.
